工事事故 事例集

令和4年4月から令和5年3月までに発生した事故の事例を発生形態別に分類した事例集です。

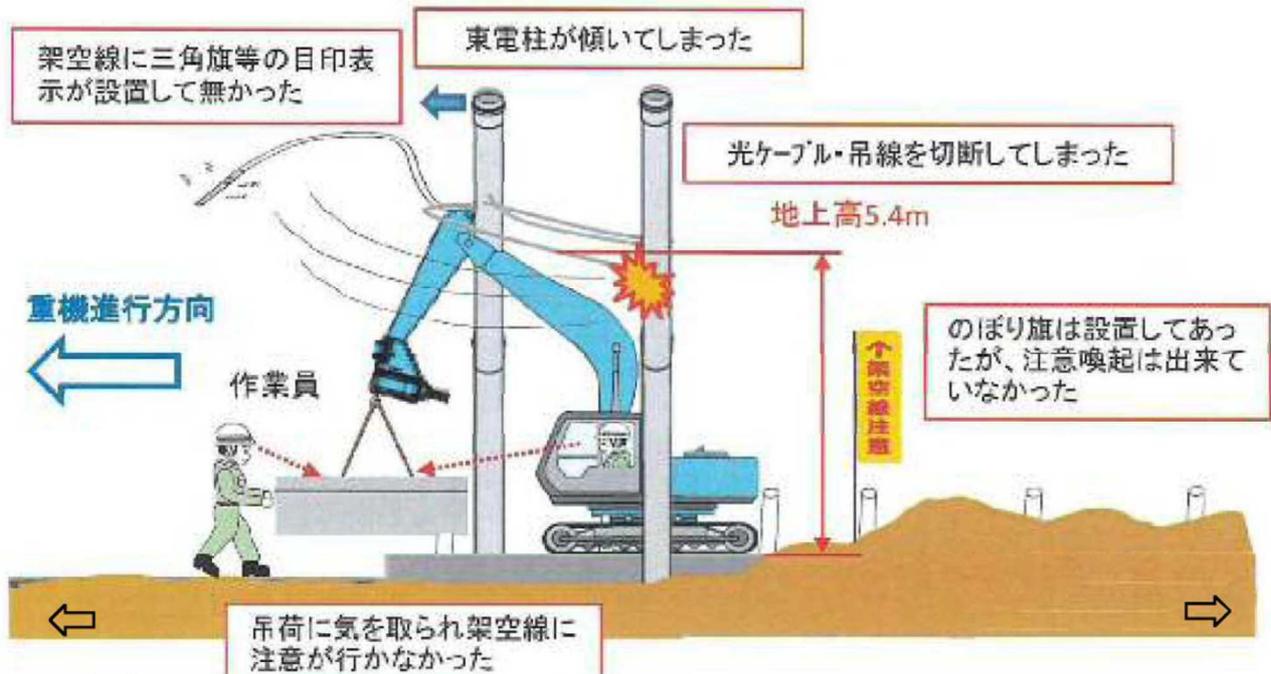
・翌日の準備作業中、施工予定箇所にU型側溝が仮置きされていたため、バックホウにてU型側溝を吊り上げて移動した際、バックホウのアーム部分でNTTの光ケーブルを損傷した事故。

- 当該作業は予定外の作業であった。
- 吊荷のU型側溝に気を取られ、架空線への注意が不十分であった。
- 架空線下での作業であるが、見張り員がいなかった。
- 架空線に三角旗（目印表示）の設置がなされておらず、のぼり旗の設置数が少なく、注意喚起が不十分であった。

- 朝礼・KY時に作業内容を周知し、予定外作業は実施しない。
- 架空線付近での作業時は、事前に架空線の位置、高さを必ず確認する。
- 架空線の周辺で作業を行う場合は、見張り員を配置することを徹底する。
- 架空線に三角旗の設置、周囲にのぼり旗を目立つように設置し注意喚起を図る。

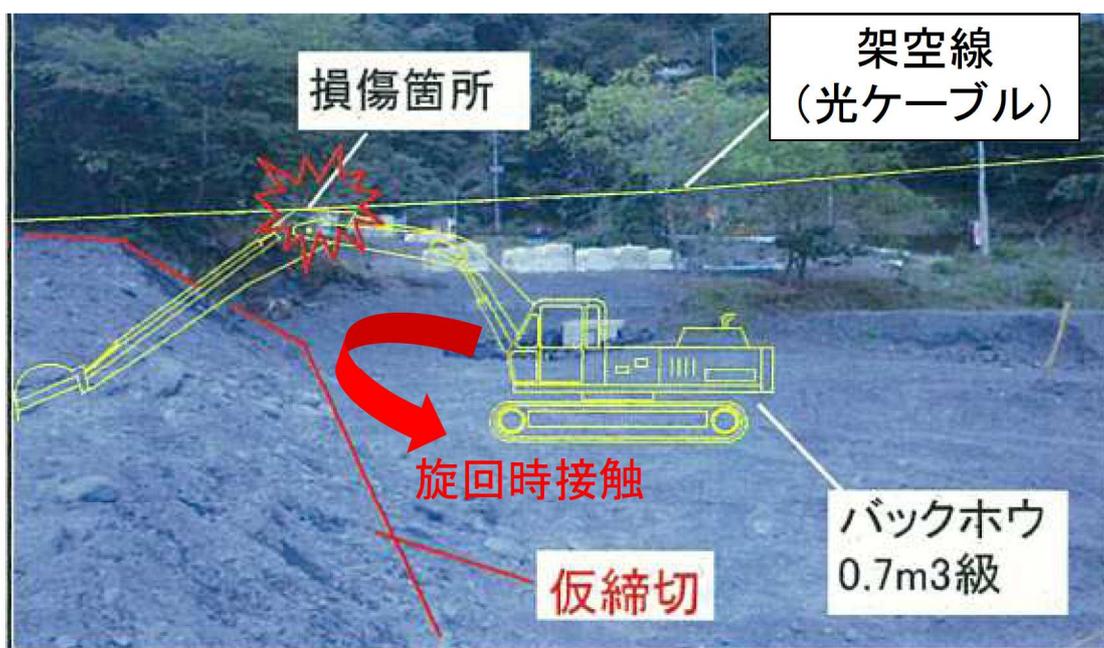
- ・ 工事用道路の整備に伴う仮締切りの造成にあっていたバックホウが、燃料給油のため旋回した際、アームと架空線（光ケーブル）が接触し架空線を切断した事故。

- 仮締切り造成作業中は、架空線に接触しないよう注意しながら作業を行っていたが、給油準備時には架空線への注意を怠り、アームを上げた状態で旋回させてしまった。
- 仮締切り造成は着手後に追加された作業であり、施工計画書では架空線等の損傷事故防止対策が記載されていたにもかかわらず、追加施工箇所には架空線の目印やのぼり旗が設置されていなかった。また、監視員も配置していなかった。

- 施工箇所を事前に確認し、KY活動時に危険箇所を当日作業員全員に周知徹底させる。
- 架空線位置より前面には立入禁止処置を行い、のぼり旗等を設置し周知する。
- 架空線周辺での施工時は、監視員を配置し施工を行う。

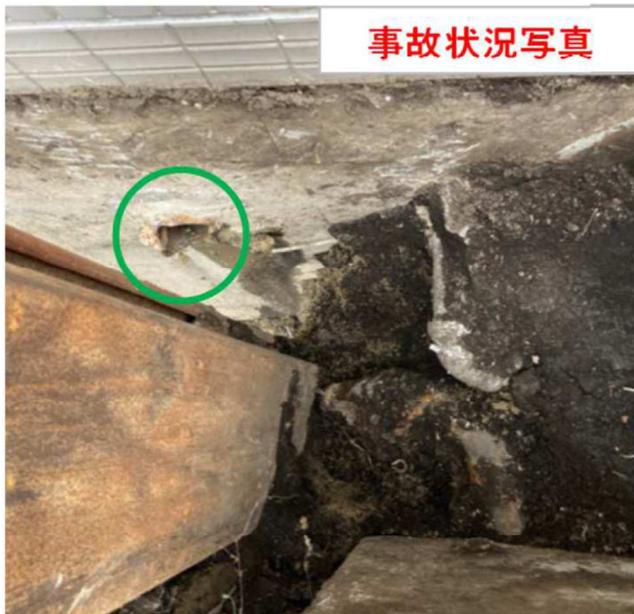
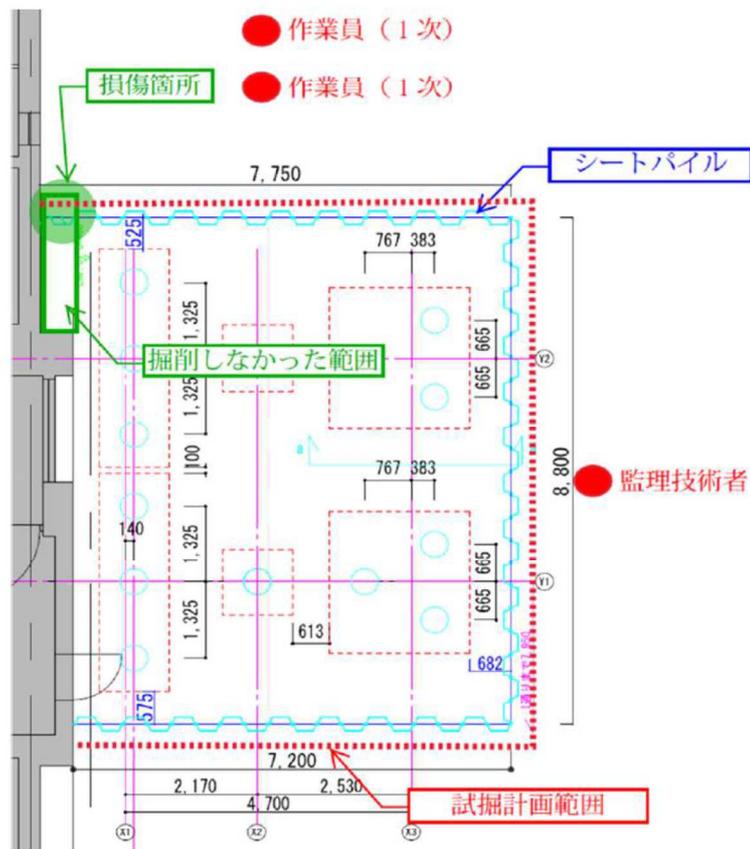
- 鋼矢板打設時に既設埋設排水配管（铸铁管100φ：建物から排水桝へ接続する配管）を破損した事故。

- 山留部分全体の試掘（GL - 800）を計画し実施したが、既存庁舎際（今回、破損配管に接触した鋼矢板側）に幅0.6m長さ1.5mの範囲の試掘していない箇所が出来てしまった。
- 既存図面と現地配管に違いがあった。

- 施工前に既存図と設計図の確認を徹底する。
- 事前調査は必ず行い、調査範囲は全て確実に行うように徹底するとともに、漏れがないかを十分確認した上で、監督員に正確に報告する。
- 発見された既存配管等に目印を付けるなど、全ての下請け作業員に調査結果を周知し、万が一図面にはない異常があった場合には作業を中断し、元請への報告を徹底させる。
- 監理技術者・元請現場担当者の現場巡視の頻度を増やし、必要に応じて監督員に立ち会いを依頼する。

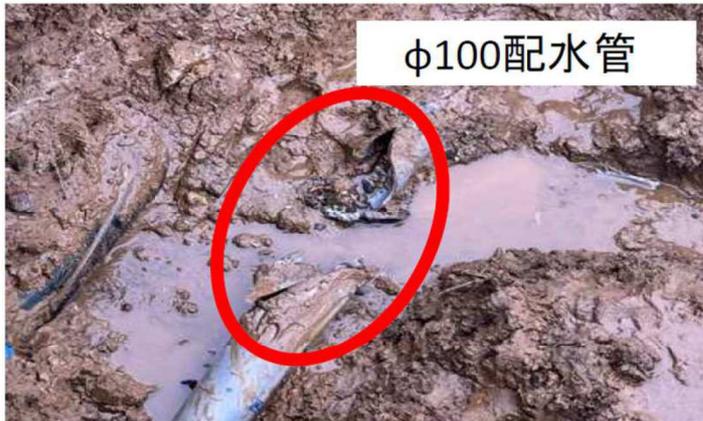
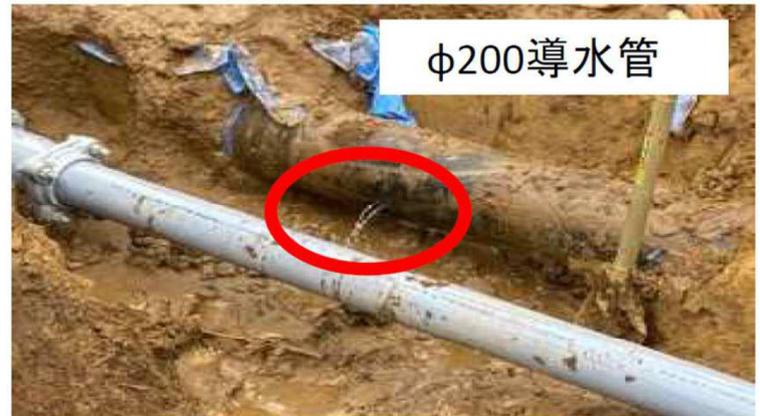
- ・0.7m³バックホウにて基礎コンクリート撤去時に既設埋設水道管を破損し、近隣家屋1軒に影響を与えた事故。

- 基礎コンクリート撤去後に試掘を行う予定であり試掘を実施していなかった。
- 基礎コンクリートと水道管の離隔を把握していなかった。
- 埋設水道管の想定位置と実際の位置にずれがあった。

- 埋設物がある場合は、試掘により埋設図面と現地の整合性を確認し、埋設管の位置（深さ、座標位置）を把握し、関係機関に連絡する。※必要に応じて立会を受ける
- 撤去箇所において既設埋設管との離隔が無い場合は、人力により既設埋設管に影響を及ぼさないよう撤去方法を検討し、関係機関と協議した上で作業を実施する。
- 既設埋設管が近接する作業では関係機関に連絡の上、立会のもと作業をする。

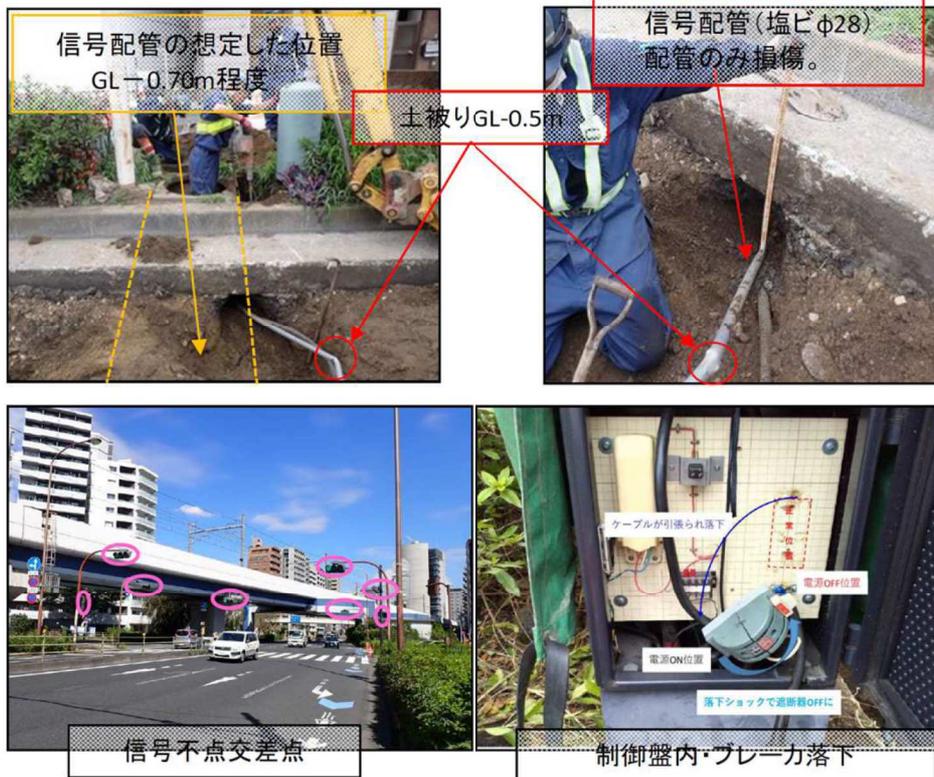
- 地下埋設の信号電気配管にバックホウバケットが接触し、信号機の点灯が消えた事故。

- 入手した管理図では土被り (GL-0.70m) と側道の舗装構成 (t=0.52m) であったことから、路盤の中 (GL-0.5m) に『信号配管は無い』との思い込みがあった。
- 堀山内の路盤が強固であったため、手堀先行による掘削 (探針) と同時に、重機 (バケット) を使用して路盤のほぐし作業を行った。

- 先入観や思い込みを排除する。
 1. 作業指示書に「思い込み作業の禁止」を記載し、周知・徹底する。
 2. 有資格者「労働安全コンサルタント」による安全教育を実施する。
- 重機掘削の基準を明確にする。
 1. 作業計画書に当日の重機による掘削深さを記載し、周知・徹底する。
 2. 重機による掘削深さは、管理図に記載の埋設深さの半分 (浅層) までとする。
 3. 重機の使用禁止深さに到達した時点で、堀山内に注意喚起ボードを設置し重機で掘削ができない対策を行う。
 4. 堀山が強固な層の場合は、埋設物に影響を与えない (人力) 電動ハンマースコップを使用する。

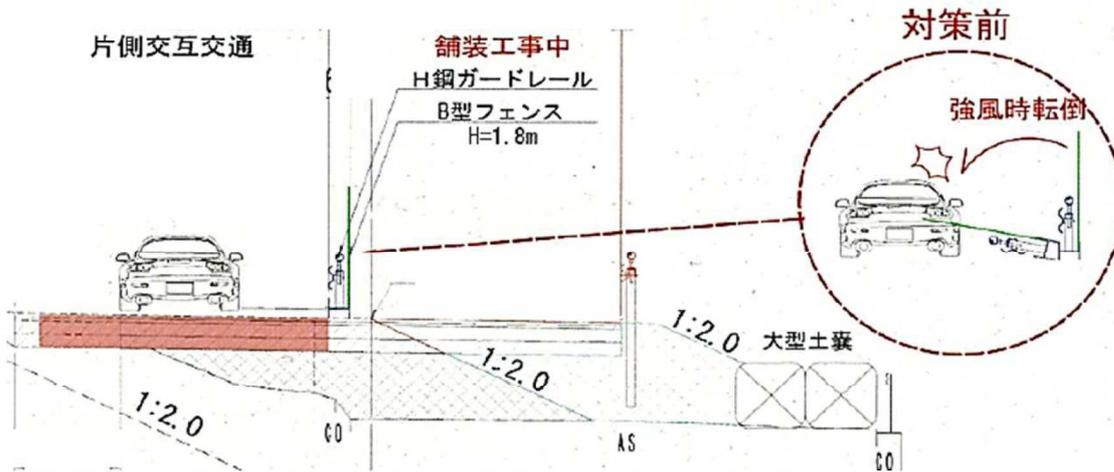
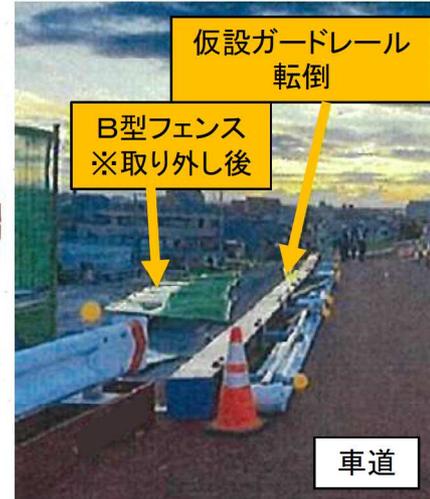
- ・車道と工事ヤードを仕切る仮囲い（H鋼ガードレール+B型フェンス）が突風で倒れ、車道を走行していた車1台に接触し損傷させた事故。

- 防塵対策としてH鋼ガードレールにB型フェンス及びメッシュシートを設置していたが、H鋼ガードレールに一定の重さがあることから、B型フェンス等を取り付けた条件下での風荷重計算が十分に検討されていなかった。
- 施工計画時には、B型フェンスおよびメッシュシートの取り付けは計画されておらず、受注者の判断のみで設置、施工した。

- 現場が堤防天端部で風の影響を受けやすかったことから、防塵対策としてのB型フェンス及びメッシュシートは撤去し、散水作業をもって代替対策とする。また、H鋼ガードレールの転倒防止対策として、単管パイプでH鋼同士を連結させる等する。
- 台風等の悪天候時に飛散・倒壊等の恐れのある仮設設備について、事前に必要な措置を含めたチェックリストを作成する。また、現場内には吹き流し、強風時の警報発報機能付の風速計を設置する。
- 施工計画書に記載のない作業の必要性が生じた場合は、発注者にその必要性を報告した上で、検討結果をふまえて施工計画書の変更手続きを実施し、現地着手前に下請け業者にも作業手順の周知を行う。

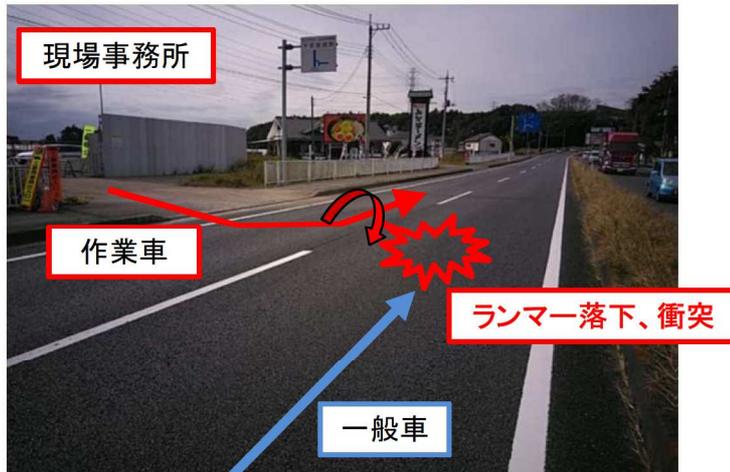
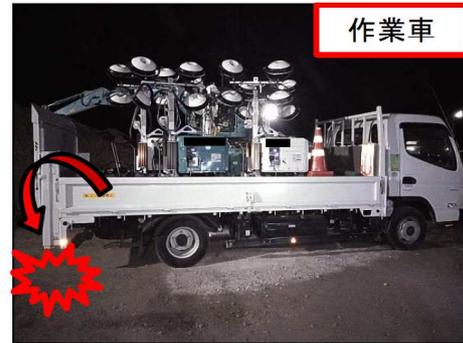
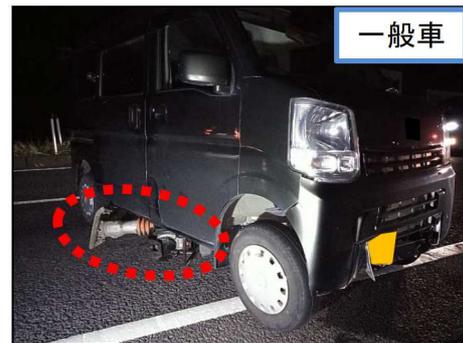
- ・待機場所へ向かうため、作業車（2tパワーゲート車）が現場事務所から国道本線へ左折で出たところ、荷台に横倒しに積んだランマーが車道上に落下し、数分後に走行してきた後続の一般車が、ランマーの上に乗り上げ損傷した事故。

- 荷台のランマーは横倒しで積まれており、固定処置がされていなかった。
- 作業車運転手が乗り込む際に、荷台の積荷の状態の確認が不足していた。また、積載物落下防止に関する注意喚起がなされておらず、作業手順書にも積荷確認の記載がなかった。
- 作業車運転手が左折時、荷台からランマーが落下したことに気づかず、そのまま走行してしまった。また、現場事務所出入口は、車両の通行に十分な幅があったために交通誘導員を配置しておらず、落下に気づく者が周囲にいなかった。

- 荷台に積載する資機材は、必ずベルトで固定する。
- 車両運転手に対し、車両搭載前の積荷状態の確認を促す内容を作業手順書に追記。また、出発前には元請け職員が積荷状態を確認する。
- 現場事務所出入口に交通誘導員を配置する。また、夜間に発生した事故のため、照明灯やカラーコーンを設置し出入口周辺の安全性・視認性を向上させる。

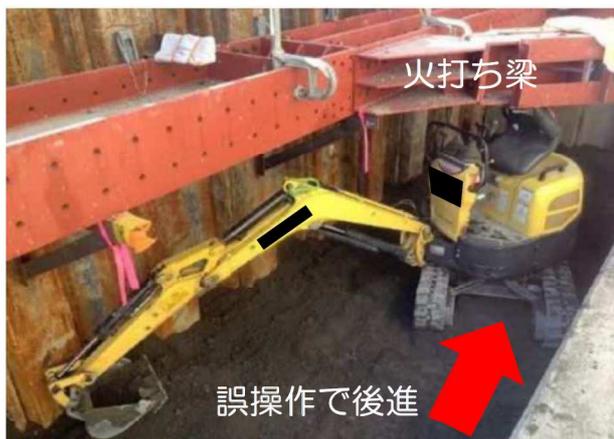
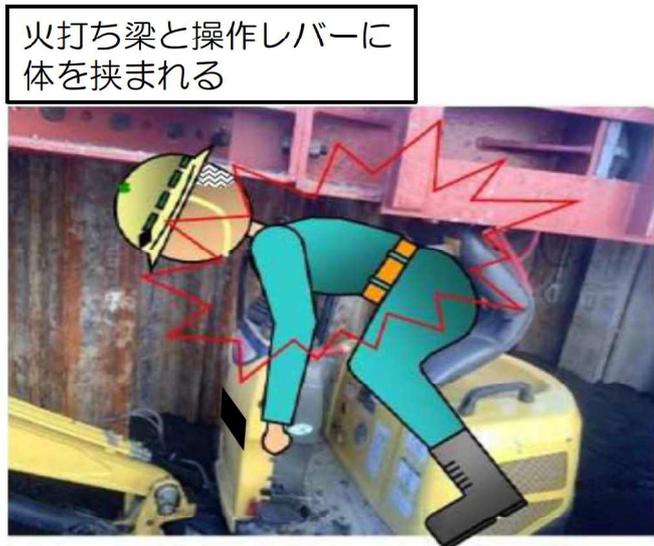
- ・橋脚立坑内の土砂埋戻し作業中、立坑内でミニバックホウによる敷均し作業を行っていたオペレーターが、操作を誤りバックホウを後進させたことで、火打ち梁（土留支保）とバックホウ操作レバーの間に体を挟まれ負傷した事故。

- バックホウの操作（前進／後進）を誤った。
- 火打ち梁の下にミニバックホウが入り込める状況であった。
- 火打ち梁の下方における作業は人力で行う手順であったが、ミニバックホウが入り込んでしまった時の危険性を物理的に阻止していなかった。

- 重機移動の前に、クローラーの前進後進の向きを確認し、急な操作は行わない。又、運転席前方の見える位置（アームの背）に注意喚起のステッカー「前後の確認はよいか」等を貼る。
- オペレーター上部の土留支保に30cm以上の離隔を確保できる埋戻し高さまではミニバックホウを使用し、それより離隔を確保できない高さでは人力で敷均しを行うものとする。また、土留支保よりプラスチックチェーンを下げ頭上注意を促し、鋼矢板には機械敷均しと人力敷均しの境をマーキングする。
- ミニバックホウの動きを監視する専任の監視員を配置する。
- KYミーティングのマンネリ化を避け、当日の危険箇所や作業のポイントを職長が適切に指導する。（元請職員もミーティングに必ず参加する）
- KYミーティングの安全指示事項がしっかり『伝わる』よう実施内容を改善する。（工種毎による小人数化、危険箇所を写真で示す等）また、安全唱和などにより『伝わったか』の確認を行う。

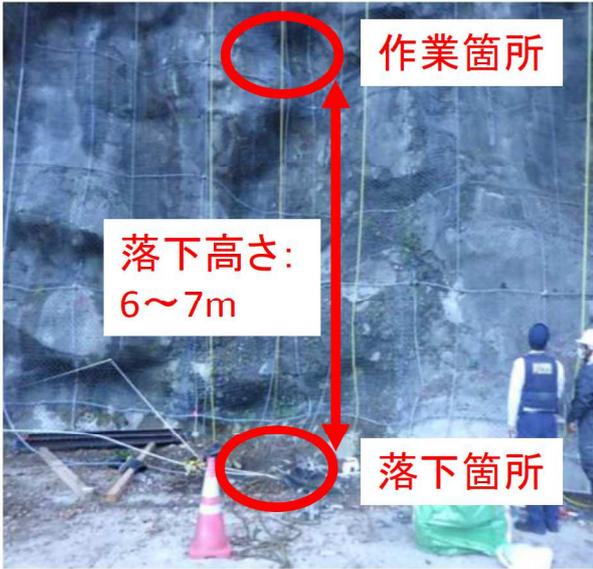
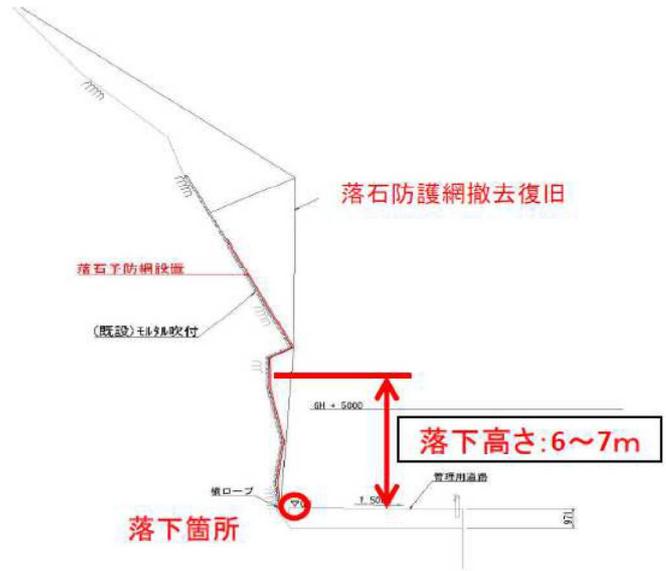
法面における落石防護網設置作業に従事していた作業員が、ロープ足場での作業を終え、フックに親綱を巻付けて降下しようとした結果、フックから親綱がほどけ、約7mの高さから落下した事故。

- 墜落制止用器具を装着し、親綱2本にロリップを各1個ずつ取り付け、安全を確保して高所作業を実施していたが、作業を終え早く降下したいとの思いから、ロリップを外し、別途用意しているフックを親綱に巻き付ける誤った方法で降下しようとしてしまった。
KY活動や装備点検、および日常的な巡視点検により装備の適切な使用が周知されていたにもかかわらず、遵守していなかった。
- 当日は、被災者を含む3名のみで現場作業を実施しており、被災者が誤った方法で降下をしようとしていることに気づく者がいなかった。

- 法面の高所作業及び昇降における適正な装置の使用方法について周知徹底する。
- 作業開始から地上に降りるまでの間は、地上に配置した安全監視員による監視を実施する。

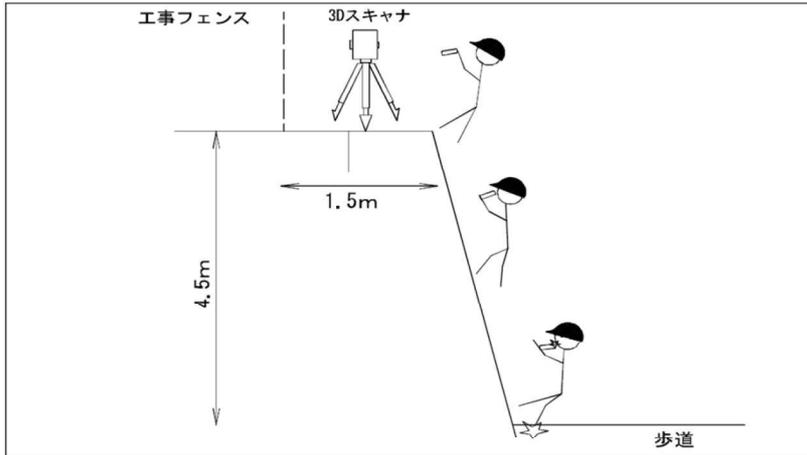
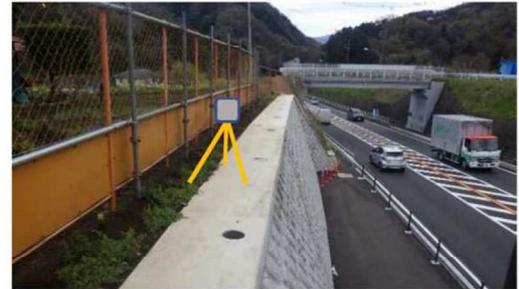
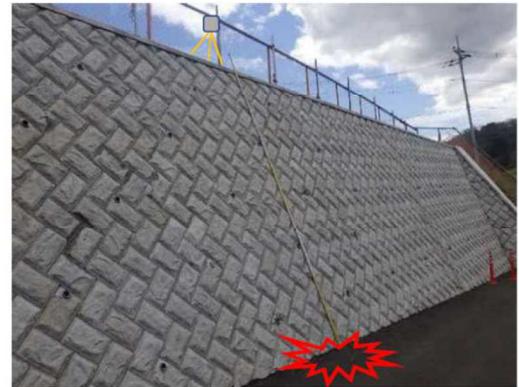
- ・高さ4.5mのブロック積擁壁の天端上で、測量作業中に足を踏み外し歩道へ転落した事故。
- ・タブレットPCを見ながら移動しており、ヘルメットは被っていたが安全帯は着用していなかった。

- 転落災害を防ぐための注意喚起や作業計画の整備が不十分であり、高所作業に対する安全意識が低い状態であった。
- 作業前KYミーティングでは、高所作業についてのミーティングがなされていなかった。
- 測量器械及びタブレットPCの操作を単独で行っていたため、周囲・足元の注意が散漫になった。
- 天端部は幅約1.5mであり、通行に支障もない広さであることから墜落災害に対する油断が生じていた。

- 業務計画書に高所作業での作業の記述を設け、周知徹底を図る。親綱・安全帯の使用可否を判断し、使用不可の場合は平地作業とするなどの再検討を行う。
- 現場内で転落災害が起こりうる場所の調査を実施し、注意点や作業ルールを定める。また、高所作業に限らず災害が予見される場合は、その作業を一時中断し、作業手順に照らして再度検討・周知を行ってから作業を再開する。
- 単独で出来る作業であっても、事故が想定される場合であれば単独作業はしない現場ルールを定める。
- 高所作業の際は、過信や油断をしないよう注意喚起、声かけによって事故を未然に防ぐ作業体制を整える。
