令和4年（暦年）建設工事事故報告書一覧表

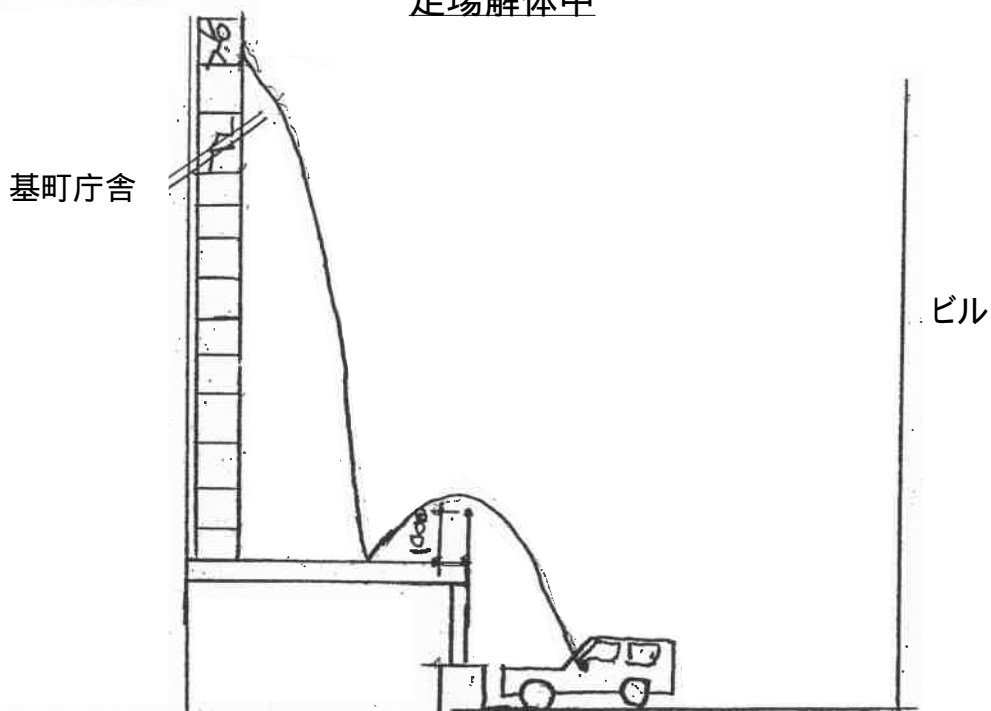
事例番号	4-1	事故分類	物損公衆災害
被災内容	工具落下による自動車への物損	工事区分（工種）	仮設工事
職 種	鳶職	発 生 年 月 日	令和4年1月25日

足場の解体工事施工中に足場用インパクトドライバーで足場のボルトを外していたところ工具のソケット軸が折れて落下した。落下後構台床にあたりバウンドし近くに駐車していた車にあたり・凹みを付けた。

要 因	人 的	工具の不具合が目視でわからなかった。	対 策	足場用インパクトドライバーのソケットを新しいもの(落下防止付き)に交換し、今後は定期的な点検・交換を心掛ける。 落下後の工具のバウンド対策として構台の端部にシート養生をする。
	物 的	工具ソケットの不具合		
	管理的	落下防止措置がなかった。		
原 因	ソケットレンチの軸が折れて落下後構台床にあたりバウンドしたことが原因の事故である。

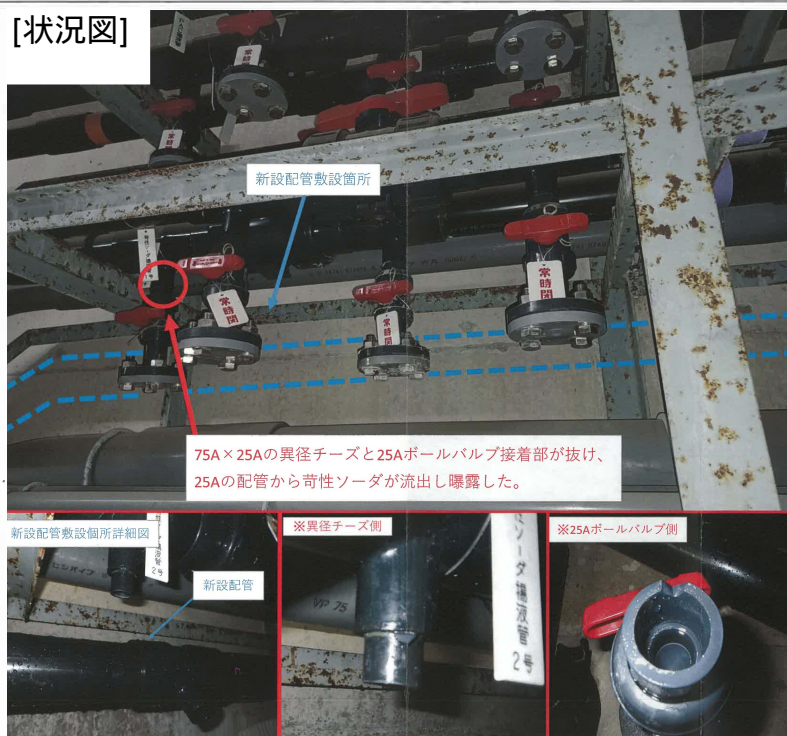
事例番号	4-2	事故分類	労働災害
被災内容	苛性ソーダ飛散による薬傷	工事区分（工種）	機械器具設置工
職 種	配管敷設作業	発 生 年 月 日	令和4年1月27日

A 浄水場本館 管廊内にて配管敷設作業を実施。
 塩ビ配管を敷設するため、配管の締付作業を行っていたところ、隣接する苛性ソーダ揚液配管のドレンバルブ脱落により、苛性ソーダ揚液が漏洩飛散し、作業員1名が暴露した。

要 因	人 的	作業場所で薬品配管からの漏洩が発生する可能性があることへの認識不足。	対 策	今回の事故は、隣接する他の薬品配管のドレン管やバルブ類が集中する場所であり、その使用薬品が強酸及び強アルカリ性であることによる危険性は十分に理解していたが、万一漏洩した場合のリスク管理が不足したために起こった。対策として、今後は漏洩した場合を想定し、作業時は保護具（保護メガネ、保護面、防護服）を使用することと漏洩が発生する可能性があるバルブ、フランジ等に危険シール、養生処置を実施し作業させる。管理者と事前に協議し浄水場の運営上可能であれば、揚液運転を停止したのち作業させる。
	物 的	既設の配管及びバルブが敷設されていたため狭所作業となっていた。		
	管理的	保護メガネの着用、保護具等飛散を懸念した対策の不備。		
原 因	作業個所が狭所で、配管接着作業を実施していたため、作業スペースの確保が困難で既設配管に接触しやすい環境であったことによるもの。

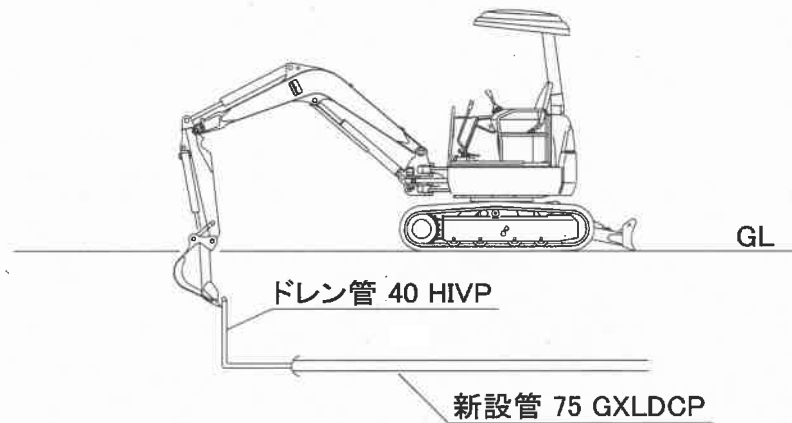
事例番号	4-3	事故分類	物損公衆災害
被災内容	濁り水の発生	工事区分（工種）	管布設工事（新旧連絡工）
職種	土工事	発 生 年 月 日	令和4年2月3日

当日は、13:00 から新旧管連絡か所(1)の連絡を行う予定で作業しており、新旧管連絡か所の掘削時（10:10 頃）、新設管末に設置した帽から立ち上げた仮排水管 40mmVP が破損し、通水状態の新設管内の水が流出した。すぐに、カンサで止水し、近隣の家屋へ状況の説明を行った。その後、水道局職員と協力して排水作業を行い、濁りの解消に努めた。

要因	人的	手元に人員を配置していなかった。	対策	作業前に全員で埋設管を確認する。 埋設管付近は、人力で掘削する。
	物的			
	管理的	配管状況の確認を怠った。		
原因		重機のオペレーターがドレン管の配管状況及び土被りを忘れていた。

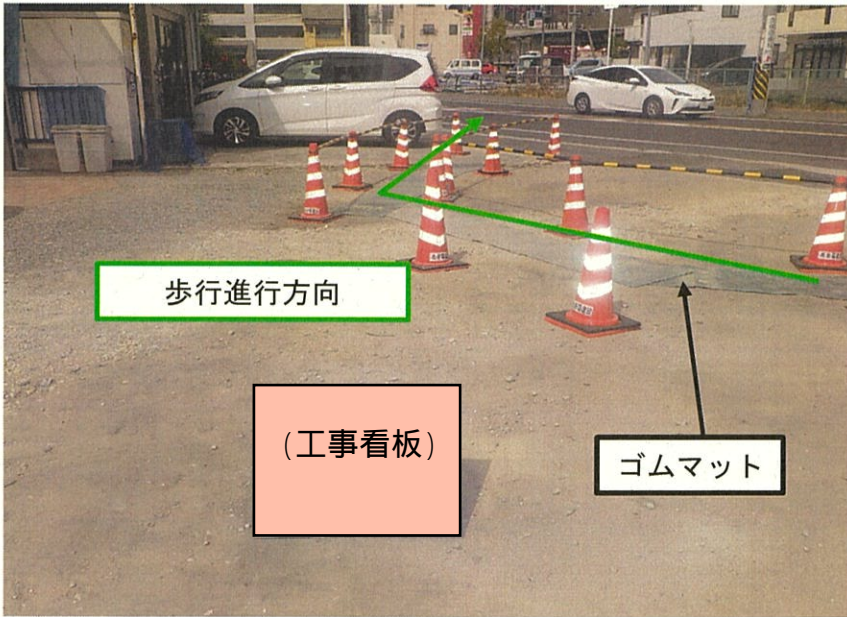
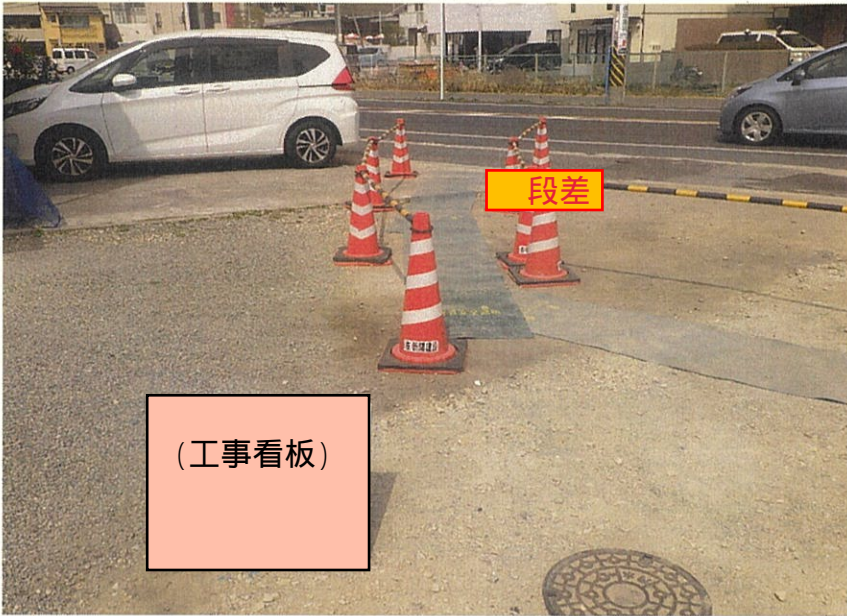
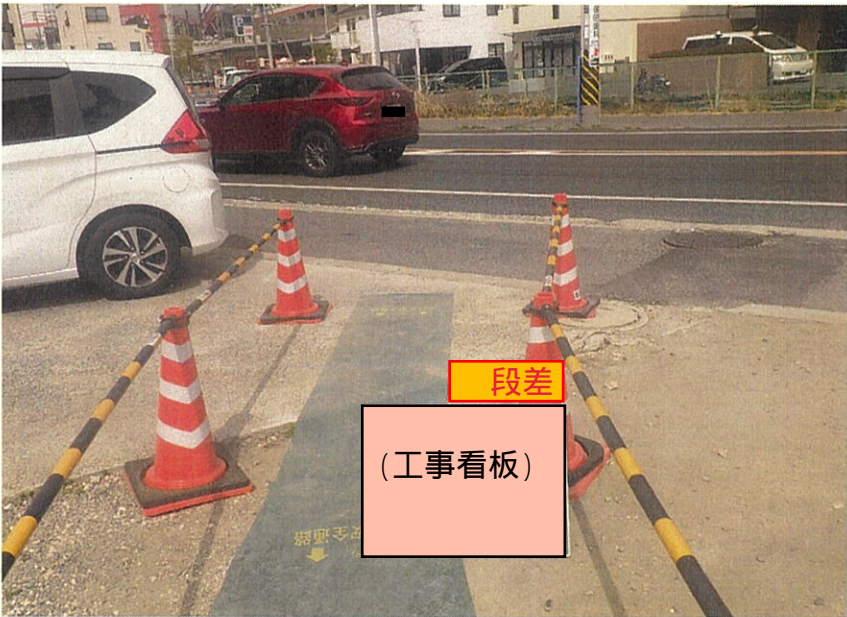
事例番号	4-4	事故分類	死傷公衆災害	
被災内容	一般者転倒負傷災害		工事区分（工種）	準備工（試掘工）
職 種	土工	発 生 年 月 日	令和 4年 3月14日（月）	
<p>〔事故の概要〕</p> <p>試掘工において、歩道部通行止め規制をかけ、舗装版取壊し作業を行っていたところ仮設歩道通路を通行されていた、一般者の方が段差にて転倒し、負傷されました。</p>				
<p>〔状況図〕</p>				
要 因	人 的	段差があるところへゴムマッ ットを設置したこと。		対 策
	物 的			
	管理的	作業環境の再確認不足		
原 因	作業従事者の危険予知能力 の低さならび自己判断の甘さ により発生。		<p>安全環境整備の重要性の再認識を 図るとともに、作業前ミーティング時 における危険予知活動の精度をあげ、また その内容をシミュレーション等行い、再発 に努めます。</p> <p>段差を解消のため、ゴムマット設置から アスファルト舗装へ変更し、歩行者等の安全 管理の為、仮設歩道通路中央付近へ誘導 員を追加します。</p>

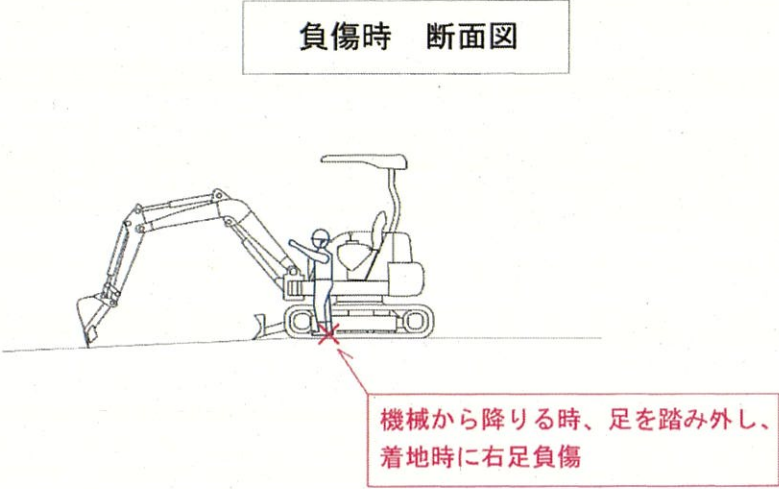
事例番号	4-6	事故分類	労働災害	
被災内容	作業員の転倒による右足負傷	工事区分（工種）	管布設工	
職 種	土工（機械オペレーター）	発 生 年 月 日	令和4年5月25日	
<p>〔事故の概要〕</p> <p>管布設工事（150 mm）を施工中、機械掘削及び人力掘削作業を行っていた。機械掘削作業を中断し、機械から降りる時に作業員が足を踏み外し、転倒して右足を負傷した。</p>				
<p>〔状況図〕</p> <div style="text-align: center;"> <p>負傷時 断面図</p>

</div>				
要 因	人 的	機械から降りる時、足元の確認を怠った。		対 策
	物 的	なし		
	管理的	なし		
原 因	機械から降りる時、足元の確認を怠った。		作業員に掘削機械及びダンプトラック等の乗り降りの際は、周囲の確認・足元の確認の再徹底を指示した。また現場内の整理整頓の再徹底も指示した。

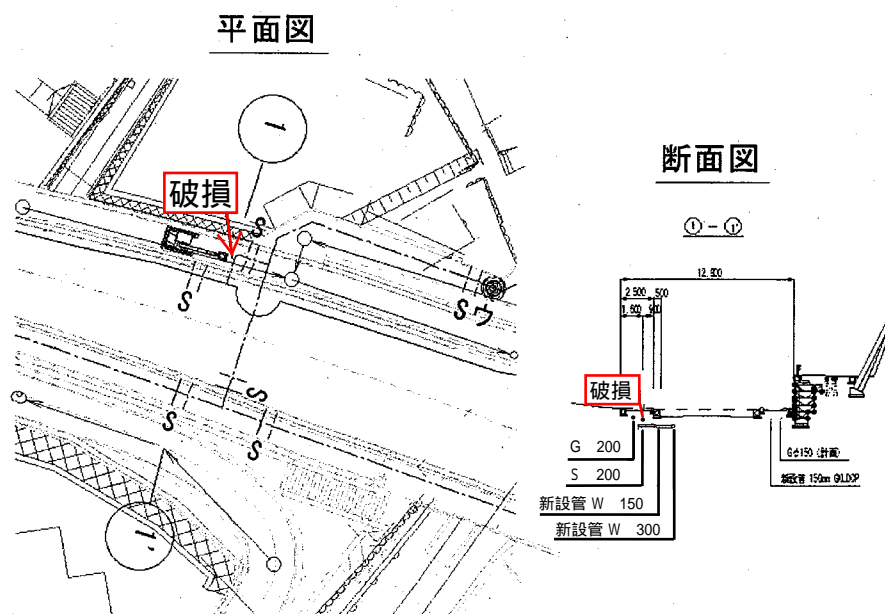
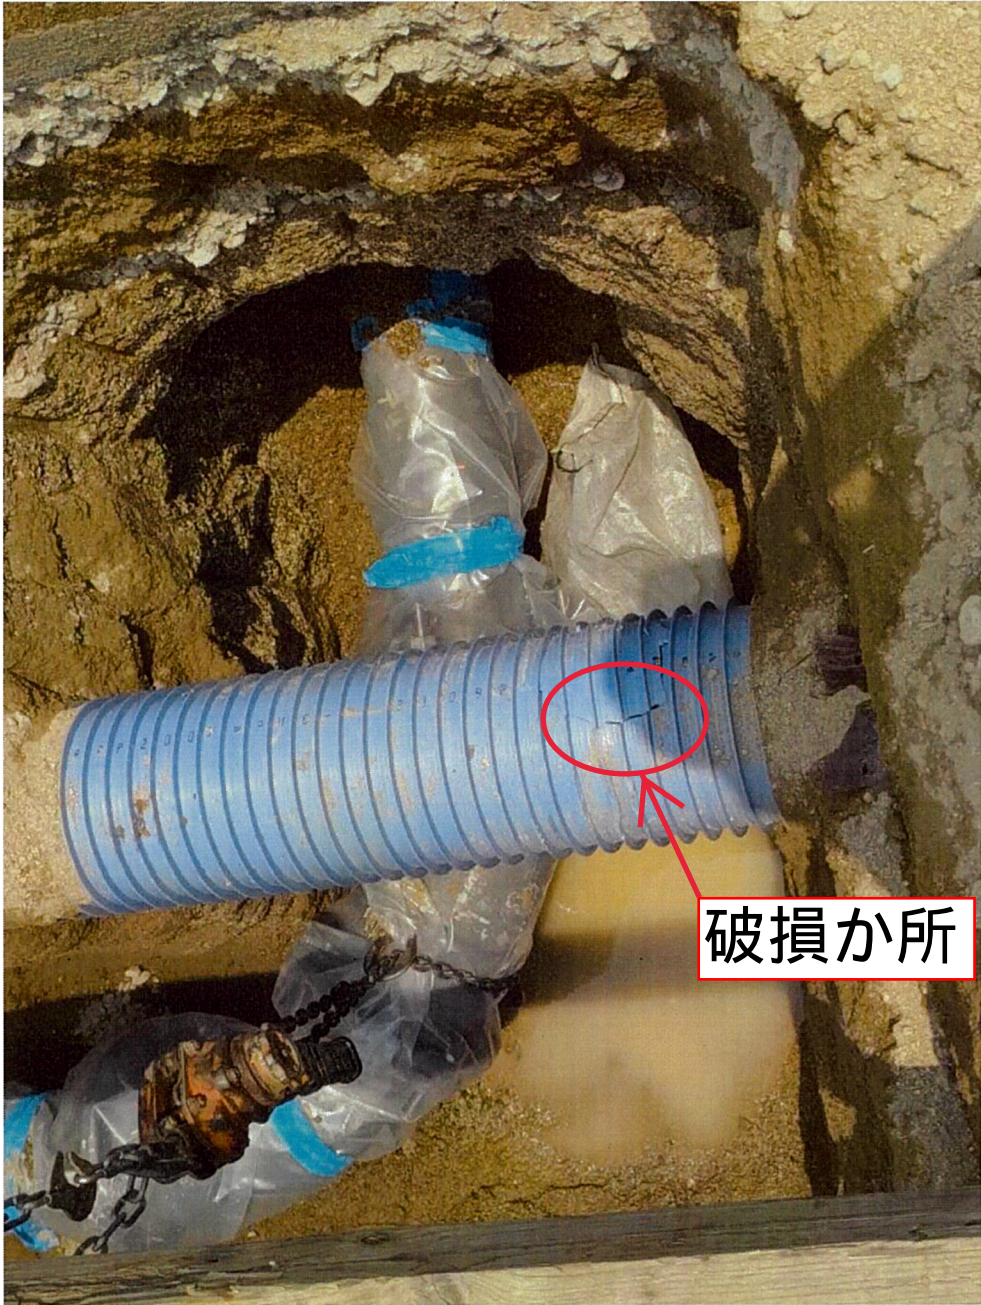
破損か所

事例番号	4-7	事故分類	物損公衆災害	
被災内容	下水管 200 mmφ 管の破損	工事区分（工種）	2 工種 150 mm 管布設工事	
職 種	作業土工(掘削作業)	発 生 年 月 日	令和 4 年 6 月 17 日

朝礼, KY 活動後、掘削作業班と配管作業班の 2 班に分かれ準備に入り、掘削担当の掘削機運転手、手元作業員の 2 人に現地で埋設物の種類と位置等を説明し掘削を開始しました。土質が下水道管周囲以外は軟岩で、下水の埋設シートが出るまで注意しながら掘削作業を行っていましたが、下水道管付近と下越し掘削作業中、運転手と手元作業員との合図と指示の食い違いから、誤って掘削機のバケットが下水管に接触し破損しました。直ぐに下水施工者（A社）に報告しました。

要因	人 的	掘削機オペレータと手元作業員の怠慢の為	対 策	今回の破損事故を踏まえ、当該作業従事者及び、掘削機作業者に対し、埋設付近の人力作業の重要性と、埋設物の破損事故を防ぐ教育を行います。さらに、朝礼にて埋設物の種類、位置を周知徹底させ、KY活動にて埋設物の破損事故を防ぐ事を考えさせます。また、現場の監視体制も強化し事故防止に努めます。
	物 的	埋設物付近の人力掘削を怠り、機械掘削を多用した為		
	管理的	管理体制不十分さと監視責任者の油断		
原因	現場施工に対しての慣れ、怠慢が大きな原因です。

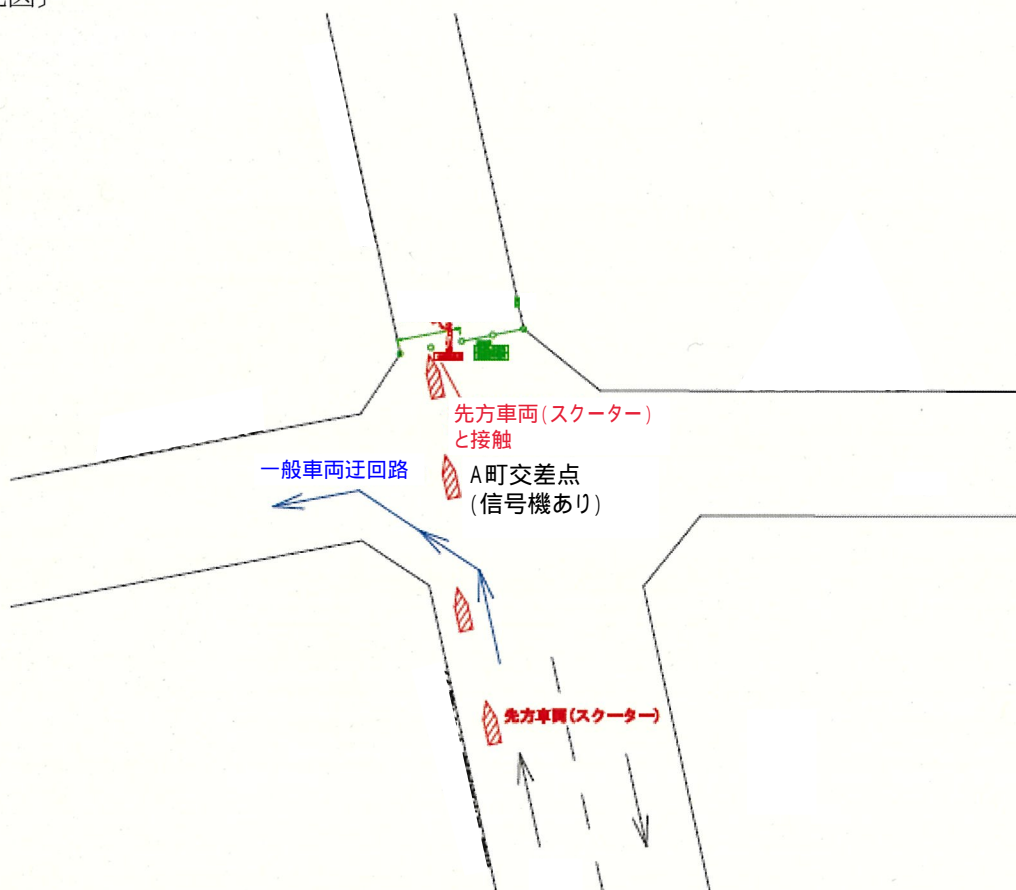
事例番号	4-10	事故分類	労働災害、物損公衆災害
被災内容	通行車両(スクーター)との接触	工事区分(工種)	本舗装復旧工事
職 種	警備業	発 生 年 月 日	令和4年7月22日

本舗装復旧工事にあたり信号機のある A町 交差点北側より車両通行止め（路線バスを除く）による交通規制を規制看板や交通誘導警備員を配置して行っていたが、信号機が黄色から赤色に切り替わるタイミングで規制区間に進入（直進）してきたスクーターのフロントカウルと行先確認のために停車させようとした交通誘導警備員の手が接触した。

なお、スクーターは交通誘導警備員の制止を振り切ろうとしていたように見えた。

要因	人的	スクーターが制止に応じるであろうとの予測間違いをした。	対策	交通誘導警備員の安全を最優先に、スクーター等の交通車両の行動予測を十分に行い、事故の未然防止に努める。
	物的			
管理的	通行車両と交通誘導警備員の距離が十分でなかった。			
原因		スクーター側においては、信号機が黄色から赤色に切り替わるタイミングで規制区間に進入し、交通誘導警備員の制止を振り切ろうとするような無謀運転、また、交通誘導警備員においては、スクーターが制止に応じるであろうとの予測間違いをした。

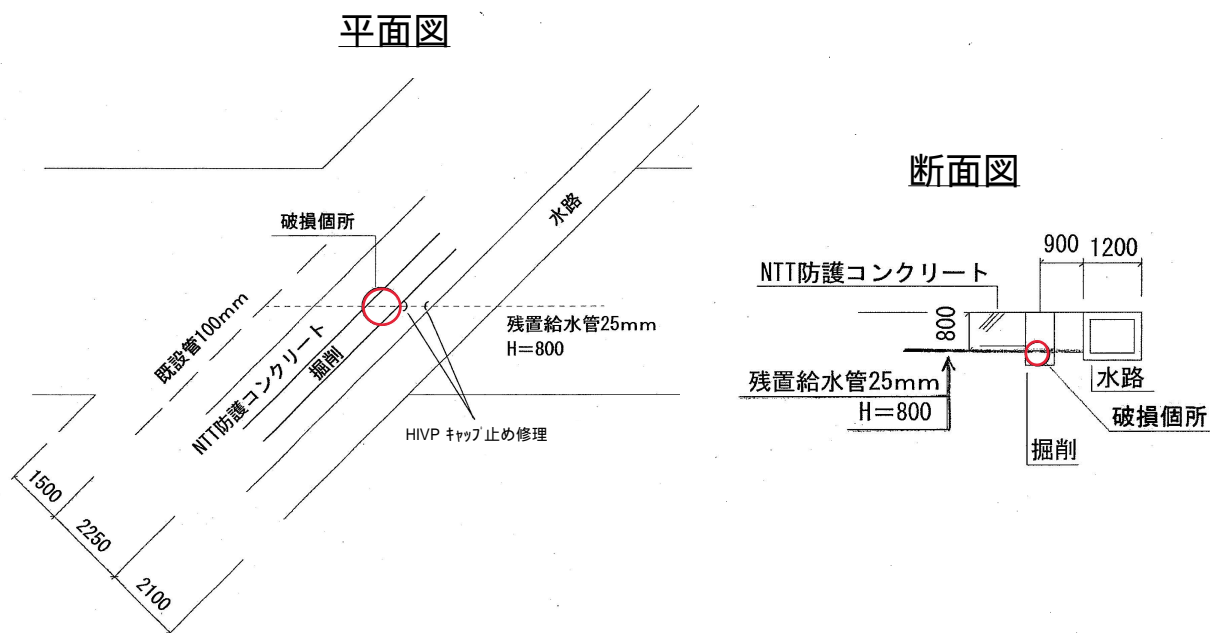
事例番号	4-11	事故分類	物損公衆災害	
被災内容	残置給水管 25mm	工事区分（工種）	管布設工 100mm(1号工)	
職 種		発 生 年 月 日	令和4年8月3日

管布設工事のため、掘削作業中、残置給水管φ25をバックホウで引っかけて破損した。

要 因	人 的	人力による先堀を行わなかったため。	対 策	<ul style="list-style-type: none"> ・人力による先堀の徹底。 ・資料に無い埋設管があるかもしれないという注意喚起を行う。
	物 的			
	管理的	資料から給水管の残置があると認識できなかったため。		
原 因		<ul style="list-style-type: none"> ・人力による先堀をおこたったため。 ・給水台帳と現地の配管に相違があったため。

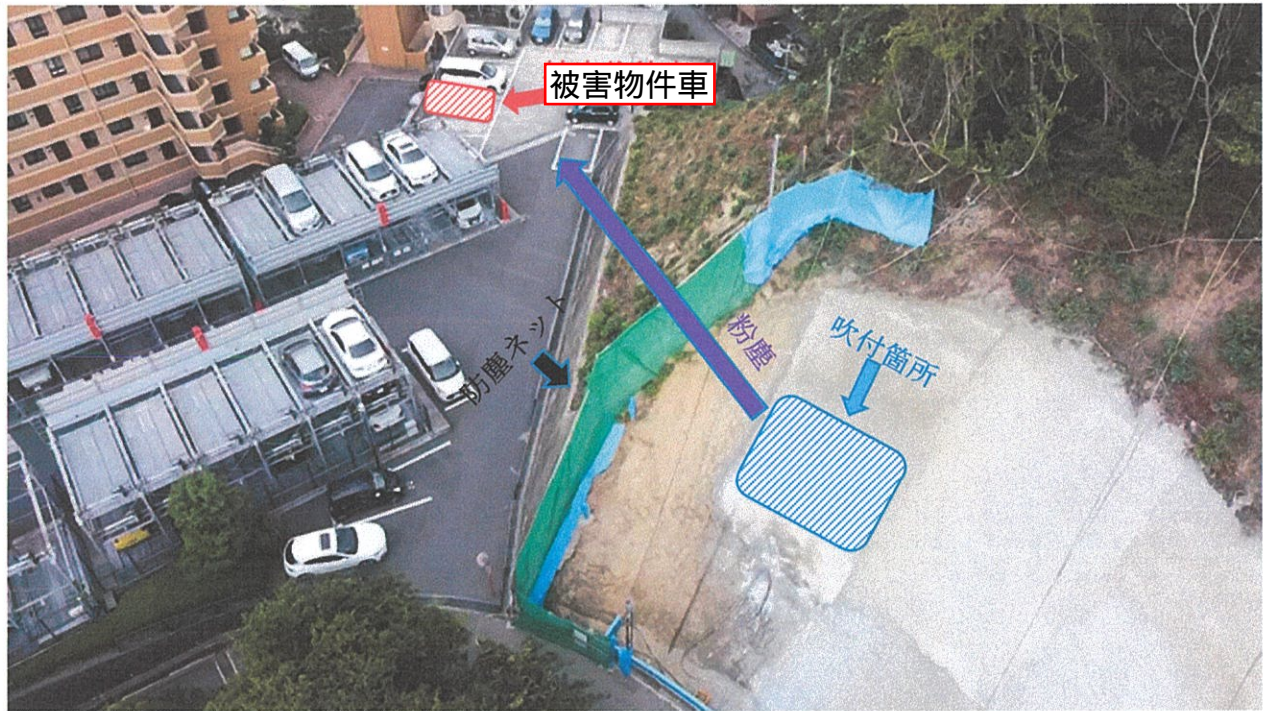
事例番号	4-14	事故分類	物損公衆災害
被災内容	車への粉塵付着	工事区分（工種）	モルタル吹付工
職 種	法面工	発 生 年 月 日	令和4年10月1日

法面整備等工事におけるモルタル吹付作業時にモルタルが飛散し隣接する **マンションの** 駐車場に停めてあった車に付着した。

要 因	人 的		対 策	<ul style="list-style-type: none"> ・隣接する車全てに保護シートを取り付ける。 ・防塵ネットの増設。 ・風向き、風速を確認したうえで吹付をする。
	物 的			
	管理的	設置した防塵ネットで大丈夫だと思っていた。		
原 因	当日午前中までの状況から、防塵ネットで対応できるとの安心感により、風力、風向きの変化に対する注意が散漫となったため。

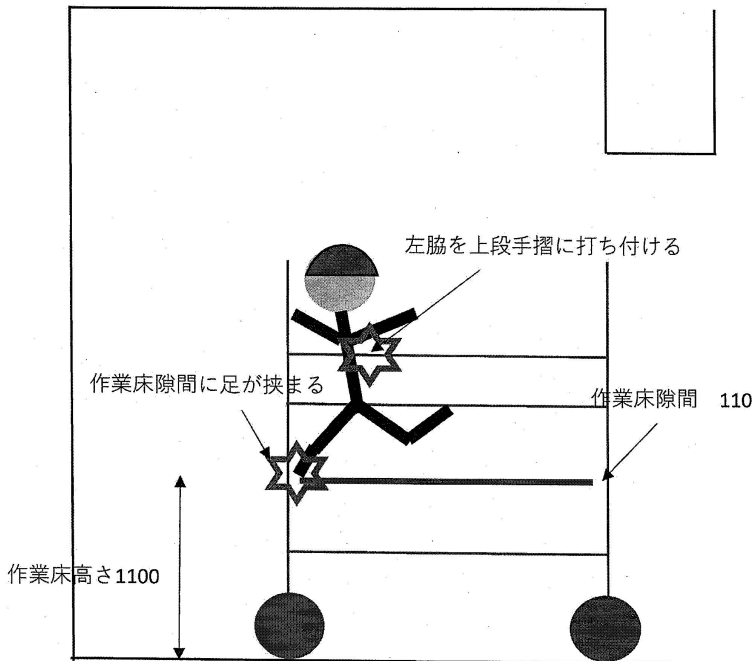
事例番号	4-15	事故分類	労働災害
被災内容	第11肋骨骨折	工事区分（工種）	補修工事
職 種	左官	発 生 年 月 日	令和4年10月6日
〔事故の概要〕 午前10時頃に、事務所棟R階のホール内の天井と壁の補修作業をローリング足場を使って作業していた際に作業床と腕木との間に足が挟まり、つまずいてバランスを崩し上段の手摺に左胸を打ち付ける。その後、休憩所で休憩し作業再開したが痛みが引かない為、職長と一緒に病院へ行った。

要 因	人 的	高齢者であった。 上向き作業をしていた。	対 策	・作業床の隙間埋め(11 cm→3cm) ・ローリング足場使用前の点検（事業者だけでなく作業員によるダブルチェック） ・今後、新規入場教育時に事故事例の一例として、挙げ周知させる。
	物 的	作業床と腕木に隙間があった。 (11 cm)		
	管理的	隙間部への注意喚起が無かった。		
原 因	基準内であるが、足が引っかかる隙間がある足場上でそのまま上向き作業を行った為

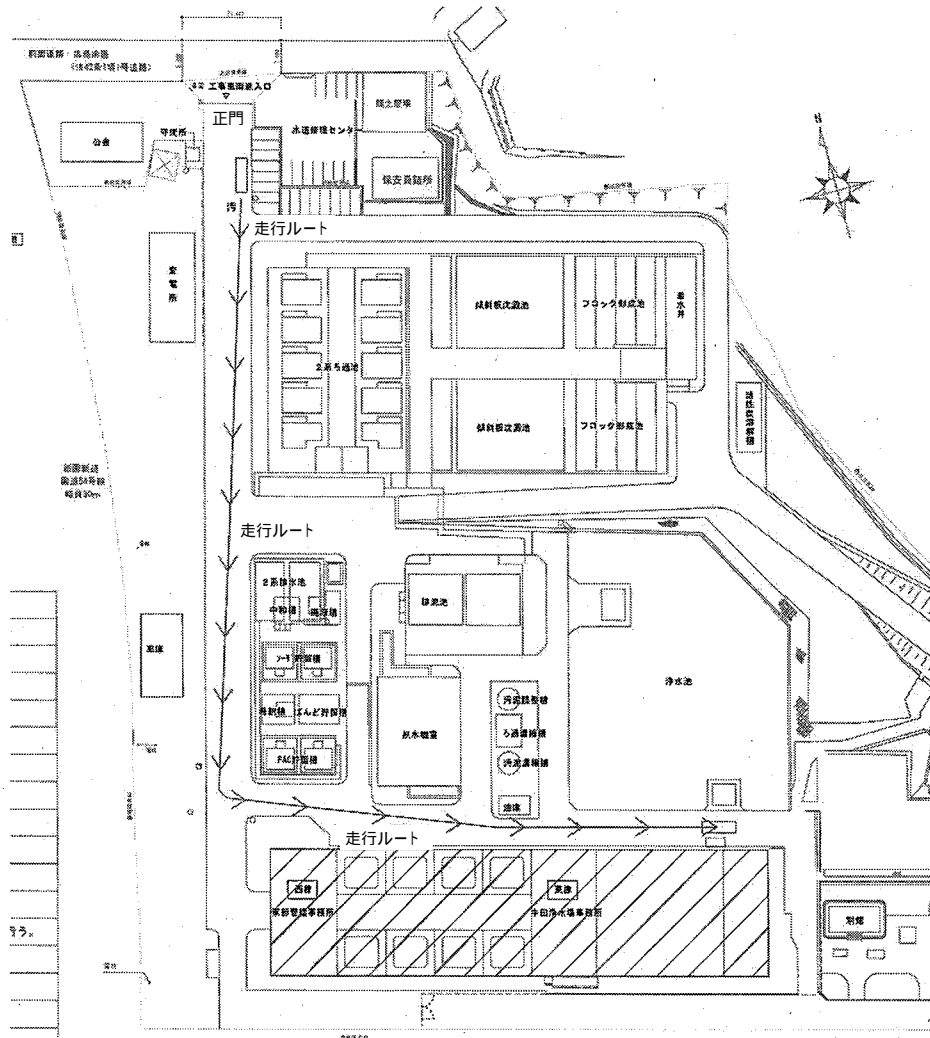
事例番号	4-17	事故分類	物損公衆災害
被災内容	場内のアスファルト舗装の汚染	工事区分（工種）	仮設工事
職 種	オペレーター	発 生 年 月 日	令和4年12月7日

〔事故の概要〕 午前9時前に正門から入場した25tラフテレーンクレーン車を守衛室前に停車させ受付を済ませ作業場所である本館北側へと移動した際に油圧用オイルのパイプが破損した状態に気が付ないまま走行させたため场内通路にオイル漏れが発生した。

要因	人的	なし	対策	・本工事で使用するクレーン車及びトラック（ユニック車含む）の入場時に運転者がオイル漏れがないかを確認するとともに、現場代理人や作業員が合番者として同様の確認を行う。
	物的	油圧用オイルのパイプの破損。		
	管理的	なし		
原因	受付までは異常が見られなくそのまま走行したためオイル漏れに気づかなかった。
