【水道局】令和5年（暦年）建設工事事故報告書一覧表（1月～7月）

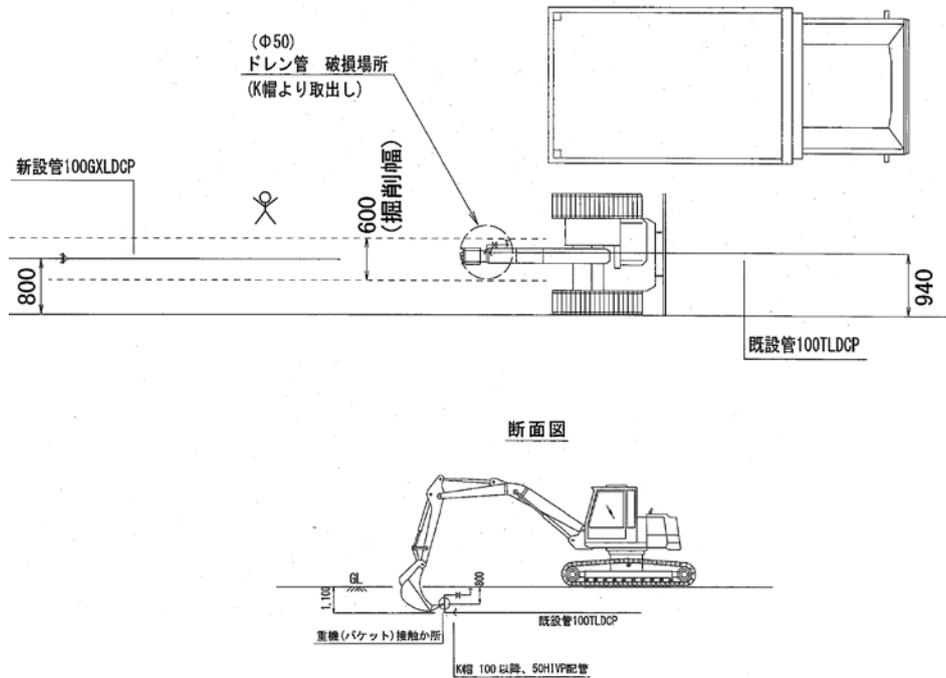
事例番号	5-1	事故分類	物損公衆災害
被災内容	工所用管末ドレン管 50 mm HIVP 破損	工事区分（工種）	管布設工 100 mm GXLDGP
職 種	土木	発 生 年 月 日	令和5年1月21日

管布設（100 mm GXLDGP）機械掘削中に、工所用管末ドレン管（50 mm HIVP）を破損。

要因	人 的	埋設管の確認不足。	対 策	<ul style="list-style-type: none"> ・ 段階確認の再徹底を作業従事者が全員で行うこと。 ・ 大丈夫であろう！ではなく、確実に目視確認を行い安全対策をした後、作業にかかることの徹底。
	物 的	記載なし。		
	管理的	段階確認の不足。		
原 因	ドレン管を露出せずに不用意に機械掘削を行ったこと。

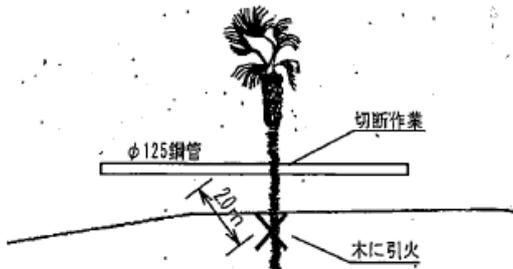
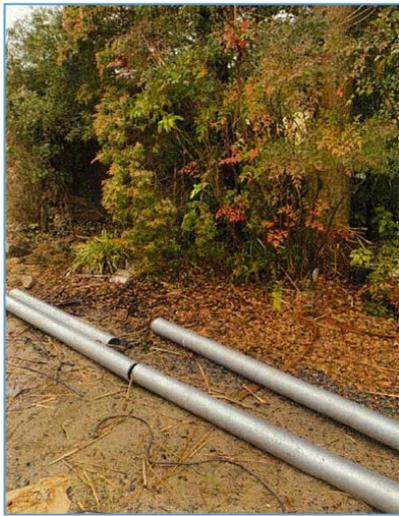
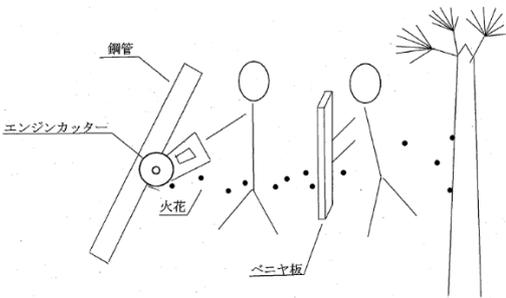
事例番号	5-2	事故分類	物損公衆災害	
被災内容	樹木引火損傷	工事区分（工種）	管布設工 50HPPE	
職 種	土木	発 生 年 月 日	令和5年2月21日	
<p>〔事故の概要〕</p> <p>添架部に設置するさや管（鋼管）をエンジンカッターで切断中に火花が樹木（庭木）に飛び火し引火損傷。</p>				
<p>〔状況〕</p> <div style="display: flex; justify-content: space-around; align-items: center;">

</div>				
要 因	人 的	周囲にある燃えやすい物の確認不足。		
	物 的	燃えやすい物との距離の確認不足。		
	管理的	防火シート等の設置不足。		
原 因	防火シート等の設置忘れ、燃えやすい物との距離の確保不足。			
		対 策	<ul style="list-style-type: none"> ・周囲の安全をよく確認して、防火シート等を必ず設置する。 ・損傷の恐れのある物との安全距離を確保する。

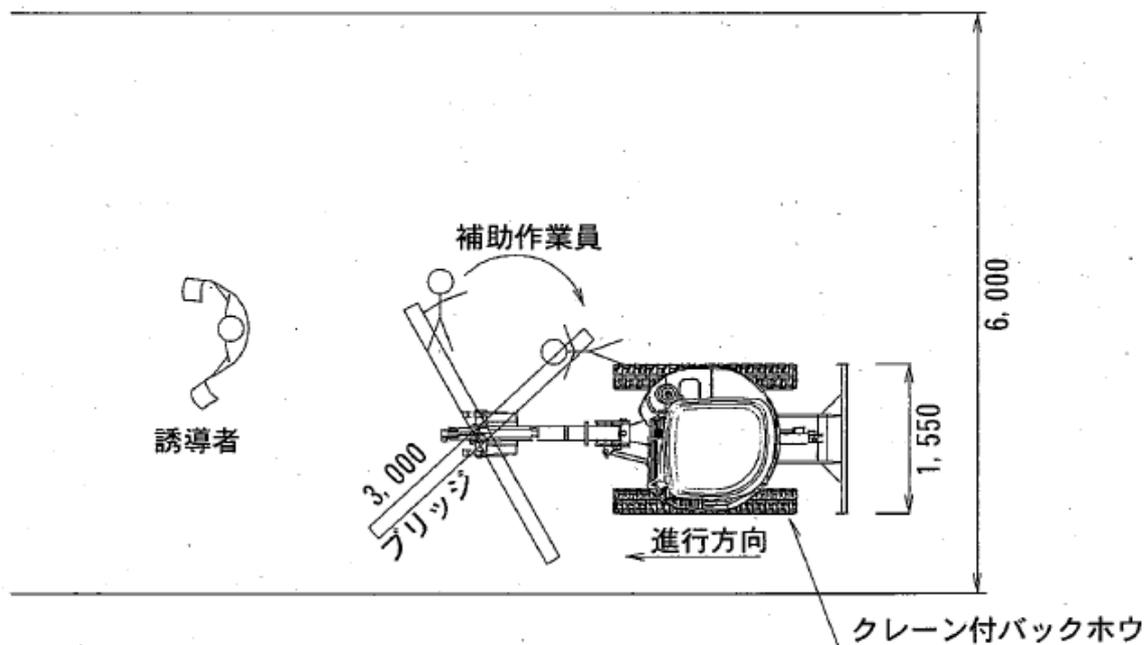
事例番号	5-3	事故分類	労働災害	
被災内容	作業員の左足首骨折		工事区分（工種）	管布設工 100GXPEDCP
職 種	土木		発 生 年 月 日	令和5年2月27日

後片付け作業中、クレーン付きバックホウで積込用ブリッジを吊り誘導者を配置して緩やかな上り坂を移動中に、補助としてブリッジを持っていた作業員がよろめき誤ってバックホウの旋回範囲内に入り前進中のバックホウと接触し左足首骨折。

要因	人的	作業員がよろめきオペレーターからよく見える位置にいなかった。	対策	<ul style="list-style-type: none"> バックホウを移動させるのではなく、積み荷まで車両を移動し、積み込むことを優先する。 作業員はオペレーターの死角（バックホウの旋回範囲内）に入らない。 オペレーター、誘導者及び作業員の合図等、確認の徹底。
	物的	記載なし。		
	管理的	ブリッジを吊ってバックホウを移動させた。		
原因	作業員がよろめきバックホウの旋回範囲内に入りオペレーターから見える位置にいなかったこと。誘導者の合図が間に合わなかったこと。

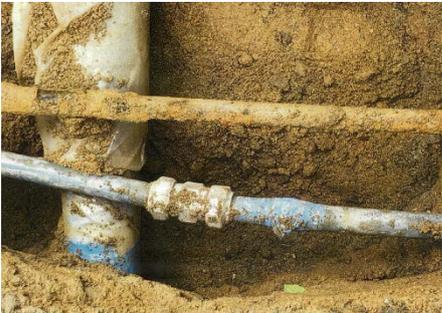
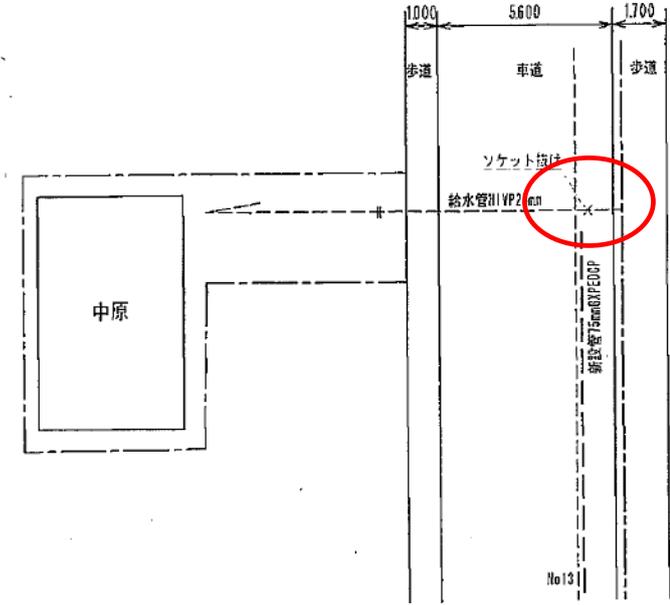
事例番号	5-5	事故分類	物損公衆災害	
被災内容	給水管破損	工事区分（工種）	管布設工 75GXPEDCP	
職 種	土木	発 生 年 月 日	令和5年4月11日	
<p>〔事故の概要〕</p> <p>管布設（配水管 75 mm GXPEDCP）手掘り掘削中に、既設給水管（25 mm VP）の土圧がなくなり、ソケット継手部の離脱。</p>				
<p>〔状況図〕</p> <div style="display: flex; align-items: center; justify-content: space-around;">

</div> </div>				
要 因	人 的	記載なし。		
	物 的	既設給水管ソケット部の糊付け不足		
	管理的	記載なし。		
原 因	既設給水管ソケット部の糊付けが不十分であったため。			対 策
				給水管の確認は、必ず手掘りで行う。

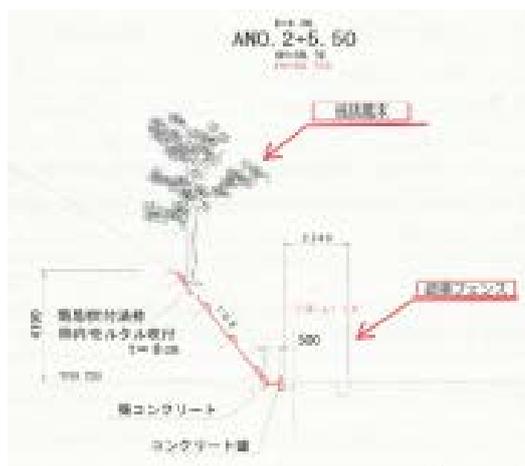
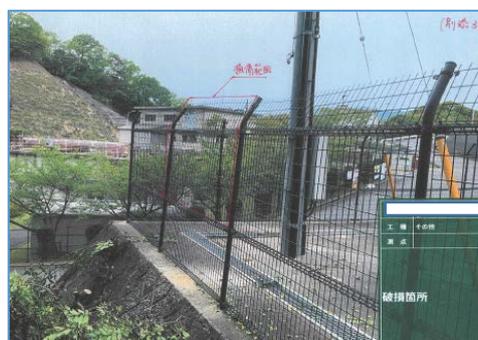
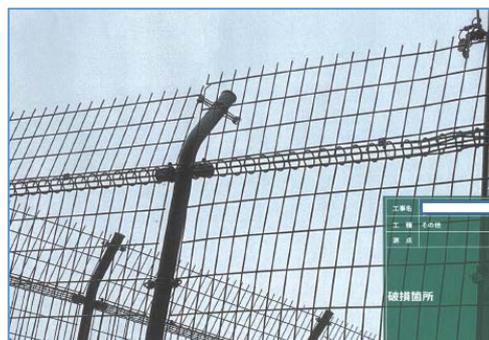
事例番号	5-6	事故分類	物損公衆災害
被災内容	フェンス損傷	工事区分（工種）	伐採
職 種	土木	発 生 年 月 日	令和5年4月24日

法面の伐採作業中に、伐採木が水道施設のフェンスに接触し、一部変形し損傷。

要 因	人 的	倒木後に反転することを想定できなかった。	対 策	<ul style="list-style-type: none"> ・ 倒木位置の状況変化による準備工を徹底する。 ・ 枝打ちに対する作業を怠らない。
	物 的	倒木位置の法面が急勾配であった。		
	管理的	滑り止めロープの数や取り位置を確認すべきであった。		
原 因	高木の枝打ちの範囲に対する配慮が不足していた。

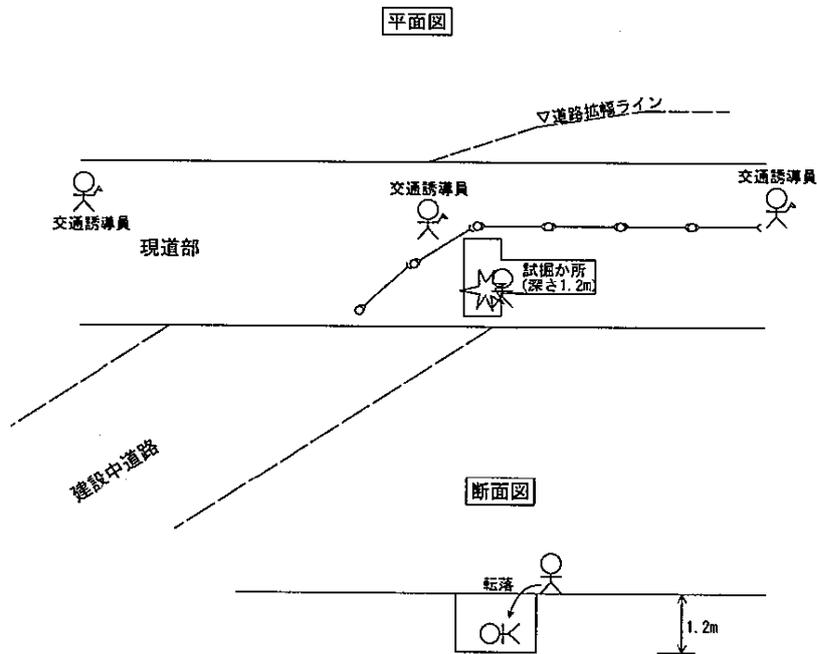
事例番号	5-7	事故分類	労働災害
被災内容	作業員の足首捻挫	工事区分（工種）	試掘工
職 種	土木	発 生 年 月 日	令和5年4月26日

試掘作業中に、不注意で足が滑り掘削した穴へ落下し足首捻挫。

要 因	人 的	足元の確認不足。	対 策	掘削か所周辺では、足元の確認を十分に行う。
	物 的	記載なし。		
	管理的	記載なし。		
原 因	足元の確認不足。

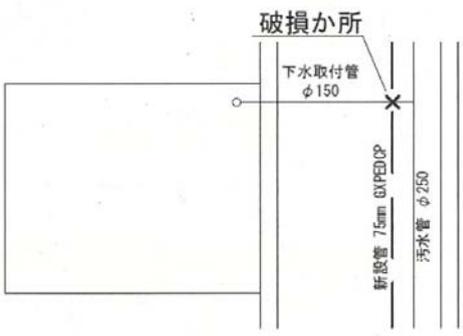
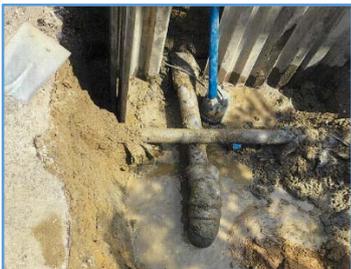
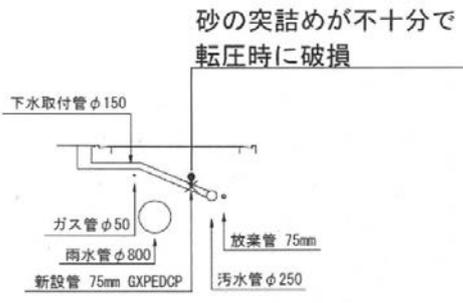
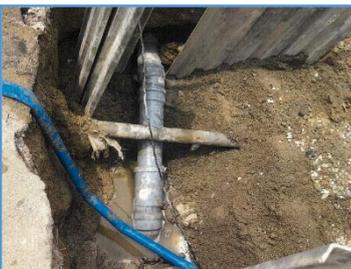
事例番号	5-8	事故分類	物損公衆災害	
被災内容	下水取付管破損	工事区分（工種）	管布設工 75GXPEDCP	
職 種	土木	発 生 年 月 日	令和5年4月27日	
<p>〔事故の概要〕</p> <p>管布設（75 mm GXPEDCP）後の転圧（突詰め）不足による下水取付管を破損。</p>				
<p>〔状況図〕</p> <div style="display: flex; justify-content: space-around; align-items: flex-start;"> <div style="text-align: center;">

</div> <div style="text-align: center;"> <p>砂の突詰めが不十分で 転圧時に破損</p>

</div> </div>				
要 因	人 的	転圧時の注意不足。		
	物 的	記載なし。		
	管理的	管まわりの突詰め不足。		
原 因	水道本管と下水取付管の離隔が十分に確保できていない中、砂の突詰めが不十分であった。			
対 策	地下埋設物との離隔を十分に確保するとともに、砂の突詰めを十分に行い、埋戻し及び転圧時によく確認し作業する。

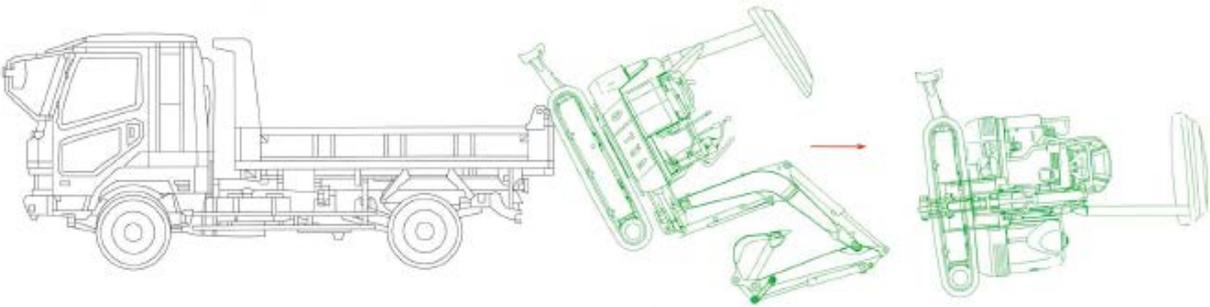
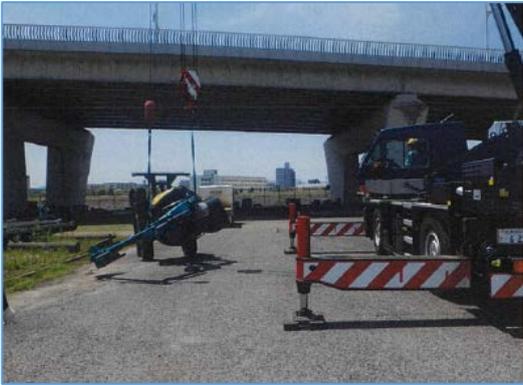
事例番号	5-9	事故分類	その他
被災内容	建設機械横転	工事区分（工種）	支給材料受領(運搬工)
職 種	土木	発 生 年 月 日	令和5年5月2日
<p>〔事故の概要〕</p> <p>千田材料置場にて支給材料を受領後、運搬車両へバックホウを移動中、バックホウが横転。</p>			
<p>〔状況図〕</p> <div style="display: flex; align-items: center; justify-content: space-around;">

</div>			
要 因	人 的	重機積込に時、安易にできると決めつけていた。	対 策
	物 的	記載なし。	
管理的	段階確認・周囲の確認不足。		
原 因	作業従事者の確認不足及び自己判断の甘さにより発生。		<ul style="list-style-type: none"> ・始業前ミーティングにおいて、重機搬入時、荷下ろし作業の安全対策の徹底。 ・重機荷下ろしは足場の利用

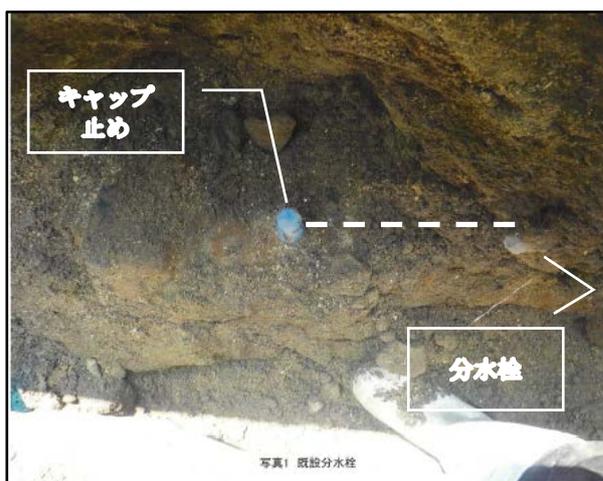
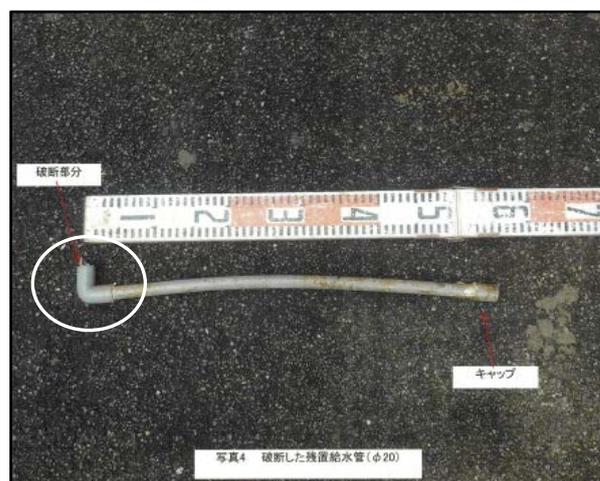
事例番号	5-11	事故分類	物損公衆災害	
被災内容	給水管破損	工事区分（工種）	管布設工 100mmGXLDCP	
職 種	土木	発 生 年 月 日	令和5年6月15日

管布設（100mmGXLDCP）人力掘削中に、残置（不要）給水管ソケット継手部の離脱。

要 因	人 的	記載なし。	対 策	必要以上に埋設物を露出させない。
	物 的	記載なし。		
	管理的	記載なし。		
原 因	経年劣化により微細な亀裂が入っていた残置（不要）給水管が、人力掘削による振動及び土圧の減少により亀裂が拡大し破損した。

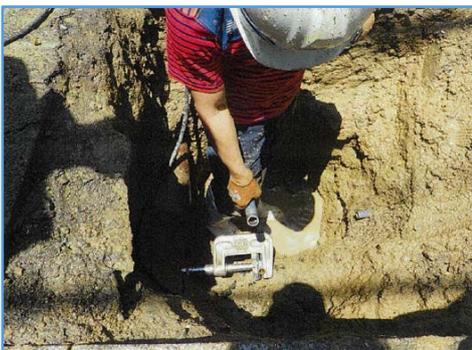
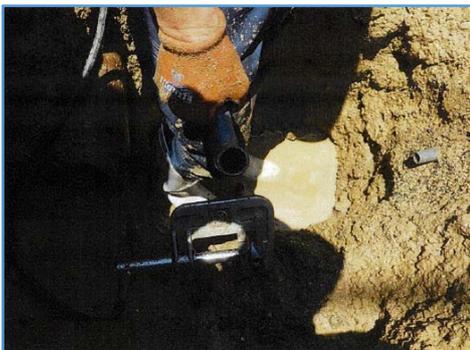
事例番号	5-12	事故分類	物損公衆災害	
被災内容	給水管破損		工事区分（工種）	試掘工
職 種	土木		発 生 年 月 日	令和5年6月16日
<p>〔事故の概要〕</p> <p>管布設（100mmGXPEDCP）試掘掘削中に、既設給水管(20mmHIVP)の土圧がなくなり、エルボ継手部の離脱。</p>				
<p>〔状況図〕</p> <div style="display: flex; justify-content: space-around;">

</div>				
要 因	人 的	記載なし。		対 策
	物 的	記載なし。		
	管理的	記載なし。		
原 因	既設給水管の糊付けが不十分であったことに併せ、掘削により土圧が無くなったこと。		必要以上に埋設物を露出させない。

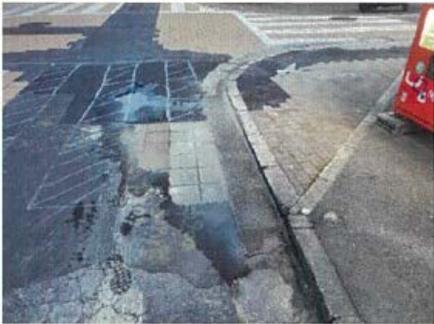
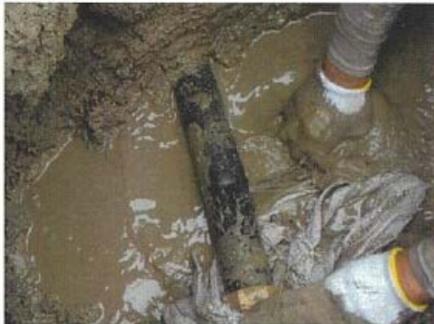
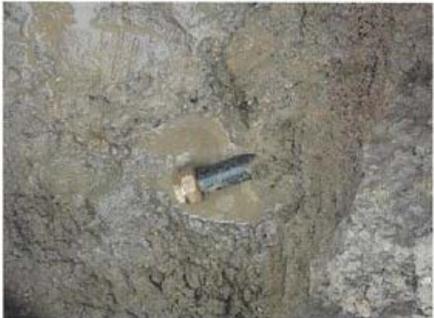
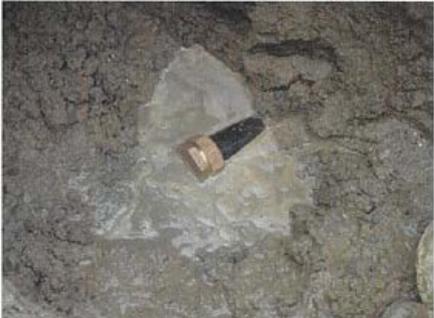
</div> </div>				
要 因	人 的	既設給水管の栓止め処理のみで施工したこと。		対 策
	物 的	パイプ断水器の圧力を必要以上に加えたこと。		
	管理的	「栓止め」か「分水栓の閉塞」かの指示不足。		
原 因	パイプ断水器により加圧した所の管圧が薄くなり漏水。		分水栓の閉塞と栓止め処理を行う。

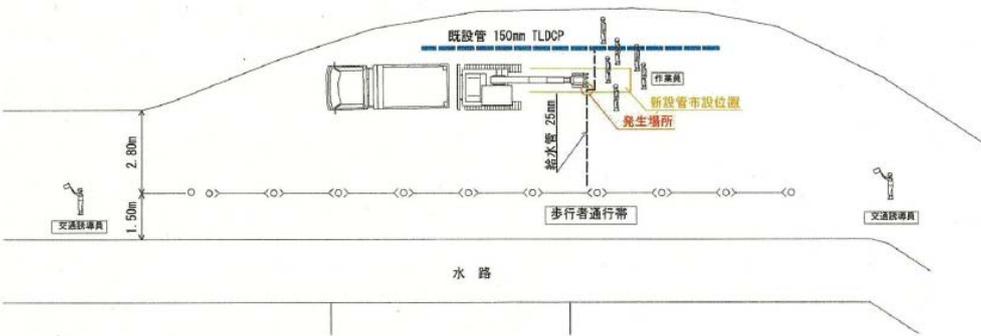
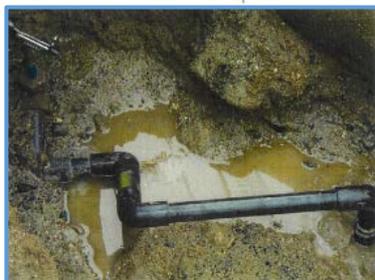
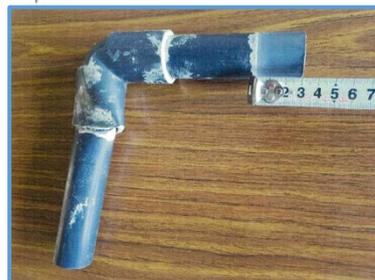
事例番号	5-15	事故分類	物損公衆災害
被災内容	給水管破損	工事区分（工種）	管布設工 150mmGXPEDCP
職 種	土木	発 生 年 月 日	令和5年6月29日
<p>〔事故の概要〕</p> <p>管布設（150mmGXPEDCP）人力掘削中に、既設給水管（25 mm HIVP）の土圧がなくなり、エルボ継手部の離脱。</p>			
<p>〔状況図〕</p> <div style="text-align: center;">

</div> </div>			
要 因	人 的	記載なし。	対 策
	物 的	既設エルボ部の糊付けが不十分。	
	管理的	記載なし。	
原 因	<ul style="list-style-type: none"> ・掘削中に給水管に対する土圧がなくなったこと。 ・既設エルボ部の糊付けが不十分であったこと。 		<p>今後も、埋設物の確認、埋設物付近での人力掘削を行い、破損しないように気を付ける。</p>

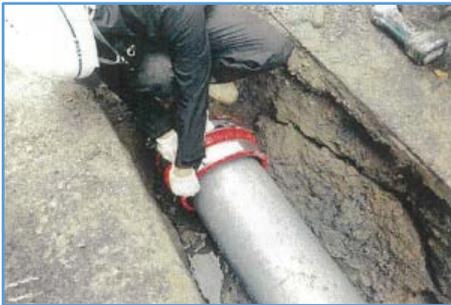
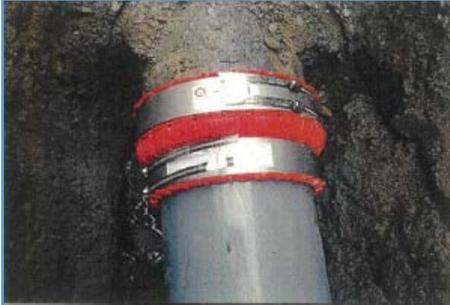
</div>				
要 因	人 的	独自の判断で撤去作業を行った。		
	物 的	記載なし。		
	管理的	不明管発見時、監督員への報告をしなかった。		
原 因	不明管の発見時に、監督員への報告を怠ったこと。 占有者への確認不足。			
	対 策	事前調査の徹底。 不明管の発見時には、監督員への報告を行う。 各占有者への連絡・確認の徹底。

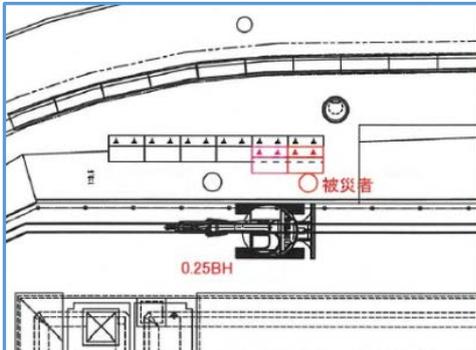
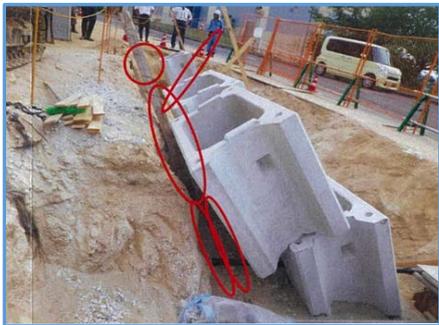
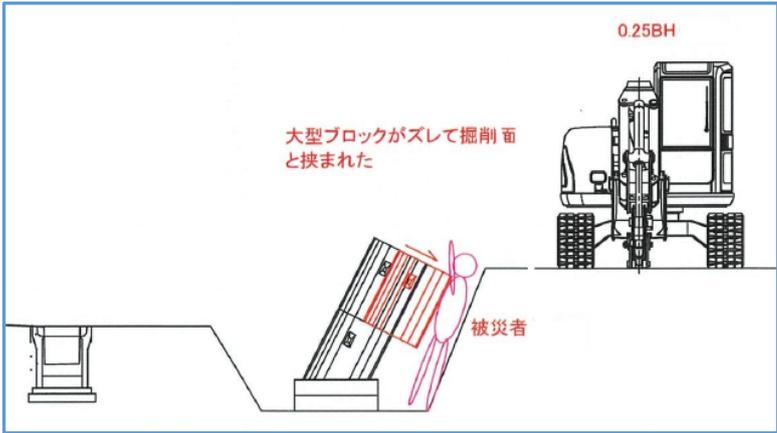
事例番号	5-18	事故分類	労働災害
被災内容	骨盤部複数箇所骨折	工事区分（工種）	大型ブロック積擁壁工
職 種	土木	発 生 年 月 日	令和5年7月31日
<p>〔事故の概要〕</p> <p>大型ブロック積擁壁（2段目）設置作業中、微調整のため2段目2個目を吊り上げた際に、1個目のブロックが共上がりしてズレが生じ、背面側にいた作業員が大型ブロックと地山の間に挟まれた。</p>			
<p>〔状況図〕</p> <div style="display: flex; justify-content: space-between;"> <div style="width: 45%;">

<p style="text-align: center;">大型ブロックがズレて掘削面と挟まれた</p> </div> </div>			
要 因	人 的	10 個程度ブロックを設置した状況で共上がりする認識がなかった。	対 策
	物 的	転倒防止処置ができていなかった。	
管理的	転倒防止の実施時期、場所、方法が明確でなかった。		
原 因	転倒防止措置が取られていないブロック背面に立ち入った。		<ul style="list-style-type: none"> ・ 各ブロックに転倒防止及びズレ止め処置を実施する。 ・ 転倒防止及びズレ止め処置ができていないブロック背面への立ち入り禁止。 ・ 微調整時、吊り上げる時は一旦、回避しブロックが安定している事を確認し作業を行う。 ・ 職員、職長による確認の厳守。

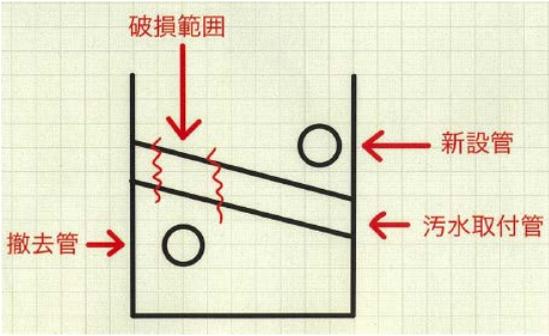
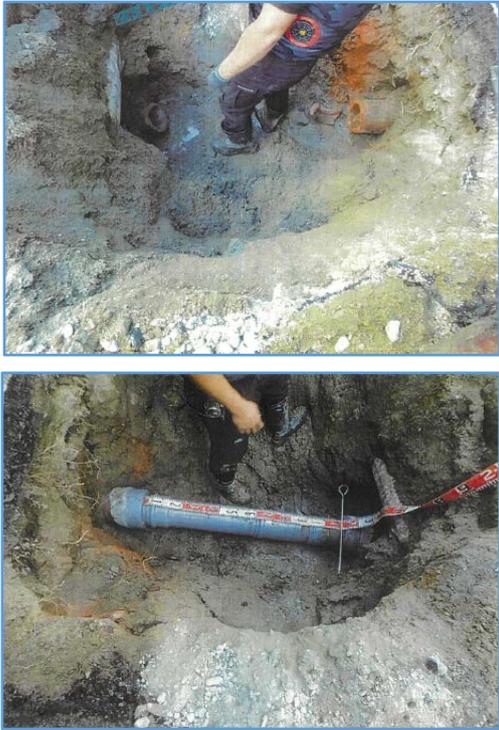
事例番号	5-19	事故分類	物損公衆災害	
被災内容	下水取付管破損	工事区分（工種）	管撤去工 150mmTLDCP	
職 種	土木	発 生 年 月 日	令和5年7月28日	
<p>〔事故の概要〕</p> <p>管撤去工（150mmTLDCP）において、通常の機械掘削中に下水取付管を破損。</p>				
<p>〔状況図〕</p> <div style="display: flex; justify-content: space-between; align-items: center;"> <div style="width: 45%;">

</div> </div>				
要 因	人 的	埋設物の確認不足。		
	物 的	記載なし。		
	管理的	埋設物の確認不足。		
原 因	埋設物の確認不足により、掘削中に重機で破損したと思われる。			
		対 策	埋設物確認の徹底。

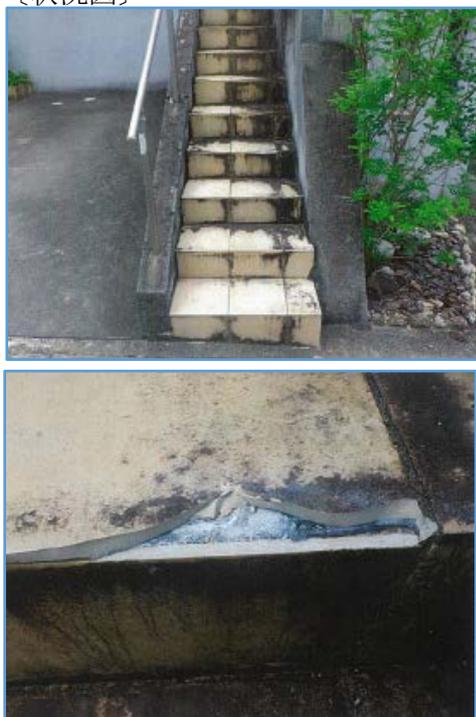
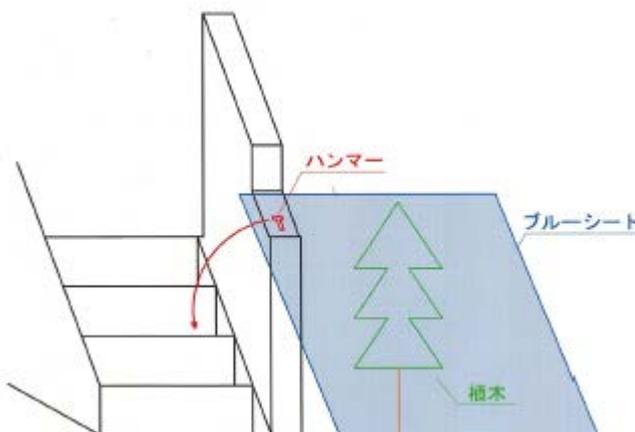
事例番号	5-20	事故分類	物損公衆災害
被災内容	宅内タイル破損	工事区分（工種）	給水管工
職 種	土木	発 生 年 月 日	令和5年7月24日

給水管取付替えの施工の際、植木に養生ブルーシートを掛け、石頭ハンマーを重しとして使用していたところ、強風により重しが隣の階段タイルに落下し、タイルを破損。

要 因	人 的	養生ブルーシートの重しに石頭ハンマーを選択したこと。	対 策	養生ブルーシートを設置する際は、ロープ等で固定するよう徹底する。
	物 的	記載なし。		
	管理的	記載なし。		
原 因	養生ブルーシートを安易な重しで固定したこと。
