令和5年（暦年）建設工事事故報告書一覧表（1月～12月）

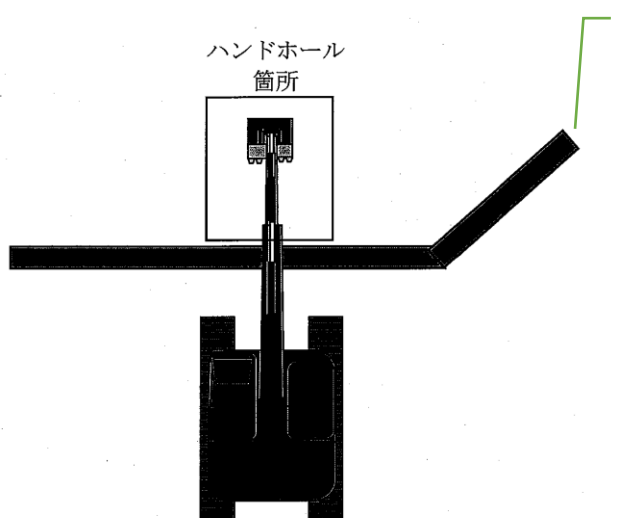
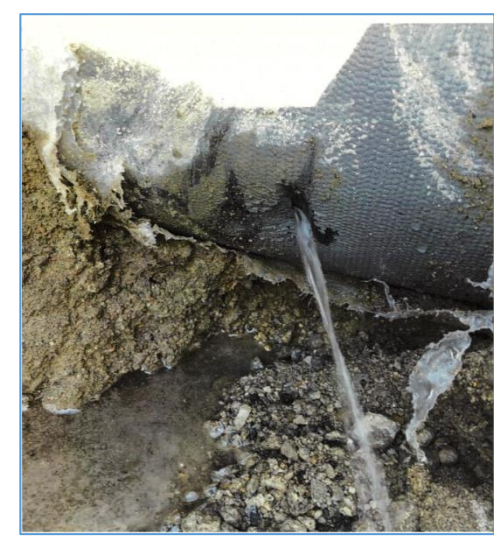
事例番号	5-1	事故分類	もらい事故	
被災内容	配水管 200 mm GXPEDCP	工事区分（工種）	他企業（電線管布設工事）	
職 種	土木	発 生 年 月 日	令和5年1月10日	
<p>〔事故の概要〕</p> <p>他企業者による電線管布設工事（電気ハンドホール箇所）を機械掘削中に、布設した水道管（配水管 200 mm GXPEDCP）の側面部をバックホウの爪で破損。</p>				
<p>〔状況図〕</p> <div style="display: flex; justify-content: space-around; align-items: center;"> <div style="text-align: center;">

</div> </div> <p style="margin-top: 10px;">※ 土中部にソイルの様なもので固められた跡あり。</p>				
要 因	人 的	もらい事故のため、記載なし。		
	物 的	もらい事故のため、記載なし。		
	管理的	もらい事故のため、記載なし。		
原 因	他企業の作業者が、正確な水道管の位置を把握せず、無理にバックホウで掘削したため。			対 策
				同ヤード内で作業を行っている業者と協議・打合せを続けながら安全に施工していろう。

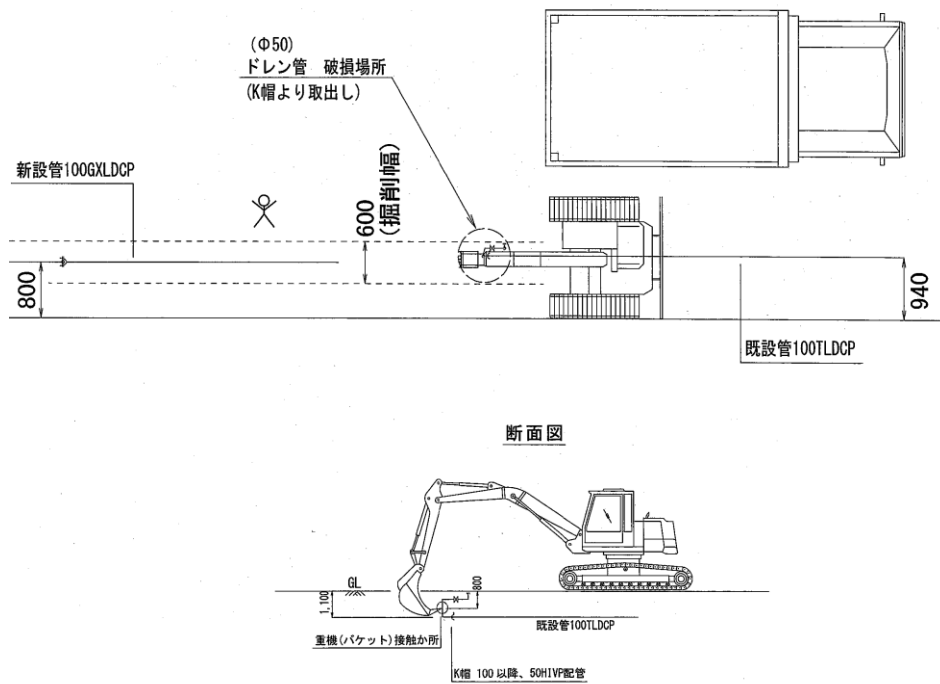
事例番号	5-2	事故分類	物損公衆災害
被災内容	工所用管末ドレン管 50 mm HIVP 破損	工事区分（工種）	管布設工 100 mm GXLDGP
職 種	土木	発 生 年 月 日	令和5年1月21日

管布設（100 mm GXLDGP）機械掘削中に、工所用管末ドレン管（50 mm HIVP）を破損。

要 因	人 的	埋設管の確認不足。	対 策	<ul style="list-style-type: none"> ・ 段階確認の再徹底を作業従事者が全員で行うこと。 ・ 大丈夫であろう！ではなく、確実に目視確認を行い安全対策をした後、作業にかかることの徹底。
	物 的	記載なし。		
	管理的	段階確認の不足。		
原 因	ドレン管を露出せずに不用意に機械掘削を行ったこと。

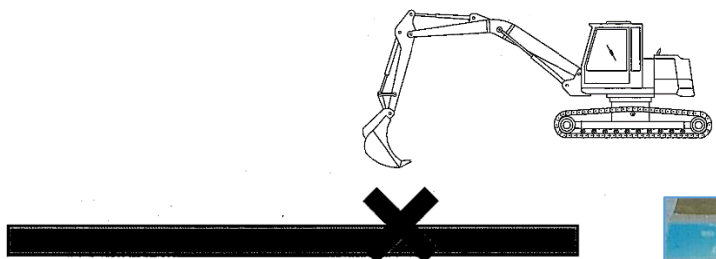
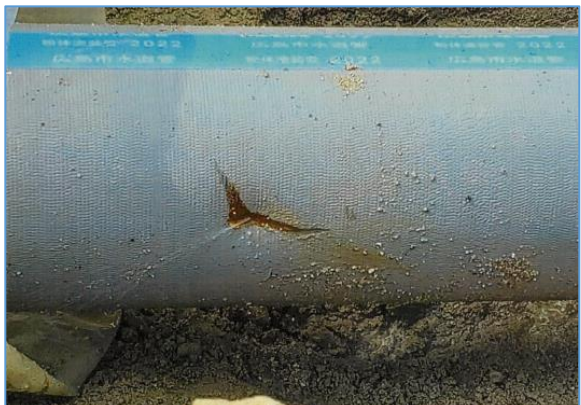
事例番号	5-3	事故分類	もらい事故	
被災内容	配水管 200 mm GXPEDCP 破損	工事区分（工種）	管布設工 200GXPEDCP	
職 種	土木	発 生 年 月 日	不明	
<p>〔事故の概要〕</p> <p>水道管（配水管 200 mm GXPEDCP）布設後、水圧テストを行ったところ、水圧低下がおさまらなかつたため、調査堀による漏水調査をした結果、布設した水道管側面部の損傷を発見。</p>				
<p>〔状況図〕</p> <div style="text-align: center; margin: 20px 0;">

</div>				
要 因	人 的	もらい事故のため、記載なし。		
	物 的	もらい事故のため、記載なし。		
	管理的	もらい事故のため、記載なし。		
原 因	原因者、発生日、詳細は不明			対 策
				同ヤード内で作業を行っている業者と協議・打合せを続けながら安全に施工していろう。

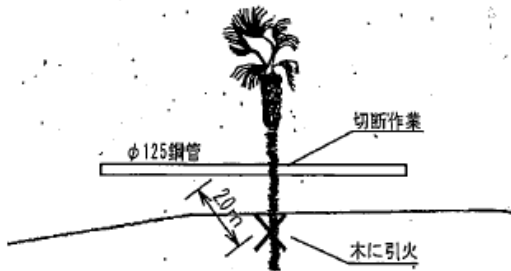
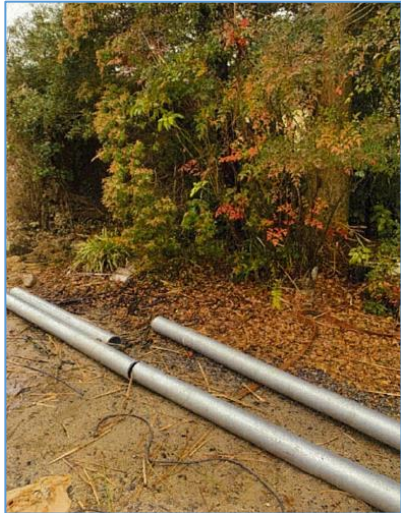
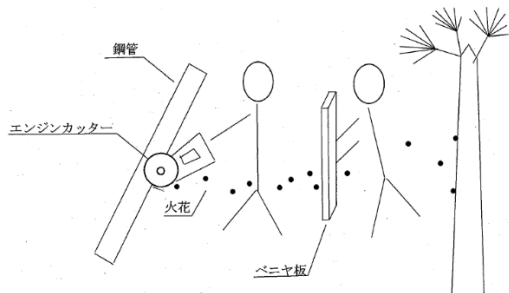
事例番号	5-4	事故分類	物損公衆災害	
被災内容	樹木引火損傷	工事区分（工種）	管布設工 50HPPE	
職 種	土木	発 生 年 月 日	令和5年2月21日	
<p>〔事故の概要〕</p> <p>添架部に設置するさや管（鋼管）をエンジンカッターで切断中に火花が樹木（庭木）に飛び火し引火損傷。</p>				
<p>〔状況〕</p> <div style="display: flex; justify-content: space-around; align-items: center;">

</div>				
要 因	人 的	周囲にある燃えやすい物の確認不足。		
	物 的	燃えやすい物との距離の確認不足。		
	管理的	防火シート等の設置不足。		
原 因	防火シート等の設置忘れ、燃えやすい物との距離の確保不足。			
		対 策	<ul style="list-style-type: none"> ・周囲の安全をよく確認して、防火シート等を必ず設置する。 ・損傷の恐れのある物との安全距離を確保する。

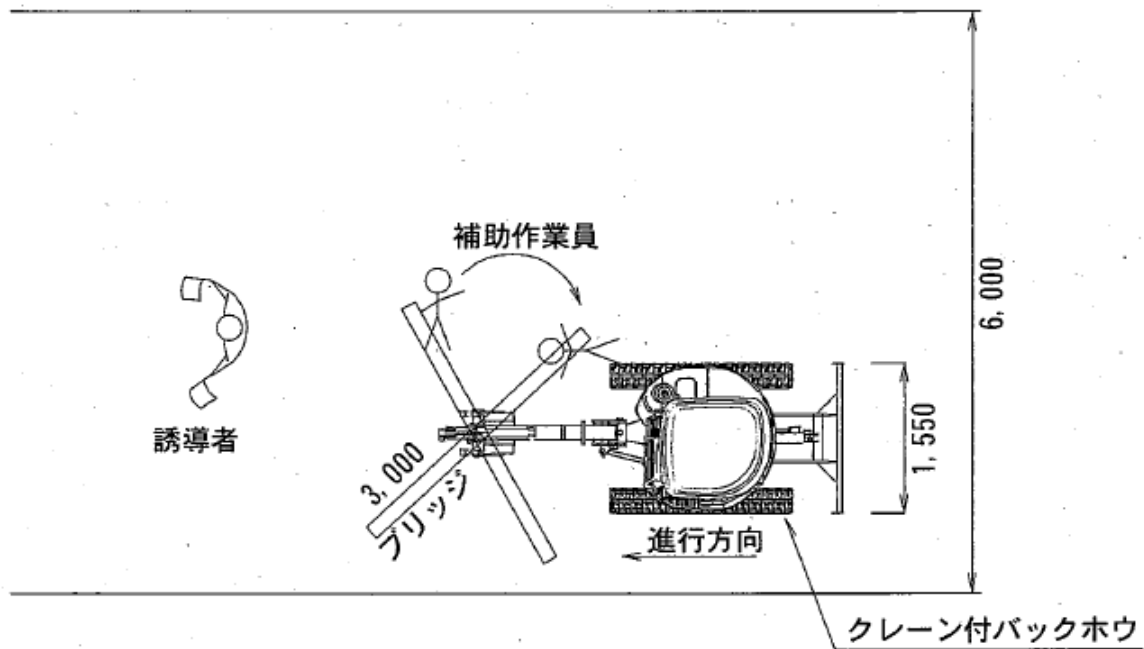
後片付け作業中、クレーン付きバックホウで積込用ブリッジを吊り誘導者を配置して緩やかな上り坂を移動中に、補助としてブリッジを持っていた作業員がよろめき誤ってバックホウの旋回範囲内に入り前進中のバックホウと接触し左足首骨折。

要因	人的	作業員がよろめきオペレーターからよく見える位置にいなかった。	対策	<ul style="list-style-type: none"> バックホウを移動させるのではなく、積み荷まで車両を移動し、積み込むことを優先する。 作業員はオペレーターの死角（バックホウの旋回範囲内）に入らない。 オペレーター、誘導者及び作業員の合図等、確認の徹底。
	物的	記載なし。		
	管理的	ブリッジを吊ってバックホウを移動させた。		
原因	作業員がよろめきバックホウの旋回範囲内に入りオペレーターから見える位置にいなかったこと。誘導者の合図が間に合わなかったこと。

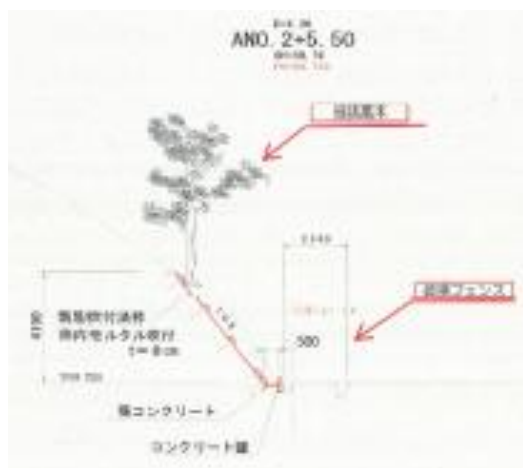
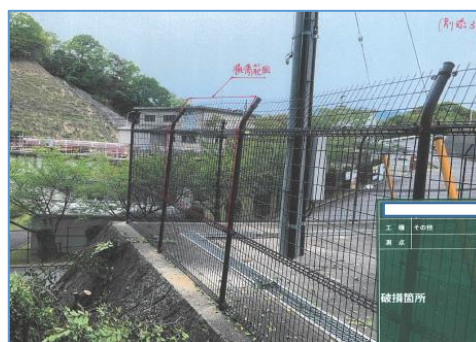
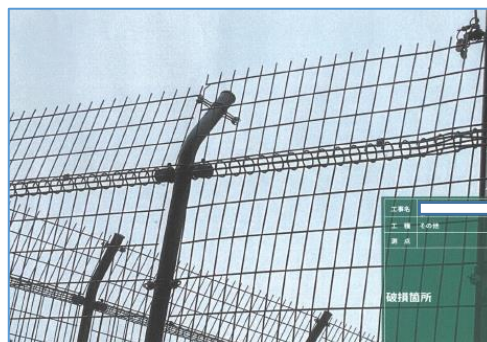
法面の伐採作業中に、伐採木が水道施設のフェンスに接触し、一部変形し損傷。

要 因	人 的	倒木後に反転することを想定できなかった。	対 策	<ul style="list-style-type: none"> ・ 倒木位置の状況変化による準備工を徹底する。 ・ 枝打ちに対する作業を怠らない。
	物 的	倒木位置の法面が急勾配であった。		
	管理的	滑り止めロープの数や取り位置を確認すべきであった。		
原 因	高木の枝打ちの範囲に対する配慮が不足していた。

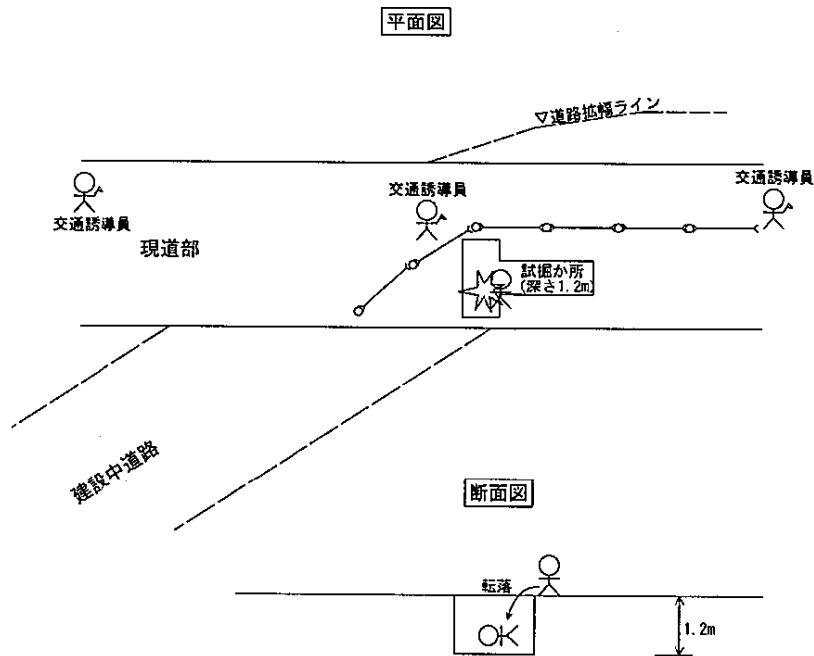
試掘作業中に、不注意で足が滑り掘削した穴へ落下し足首捻挫。

要 因	人 的	足元の確認不足。	対 策	掘削か所周辺では、足元の確認を十分に行う。
	物 的	記載なし。		
	管理的	記載なし。		
原 因	足元の確認不足。

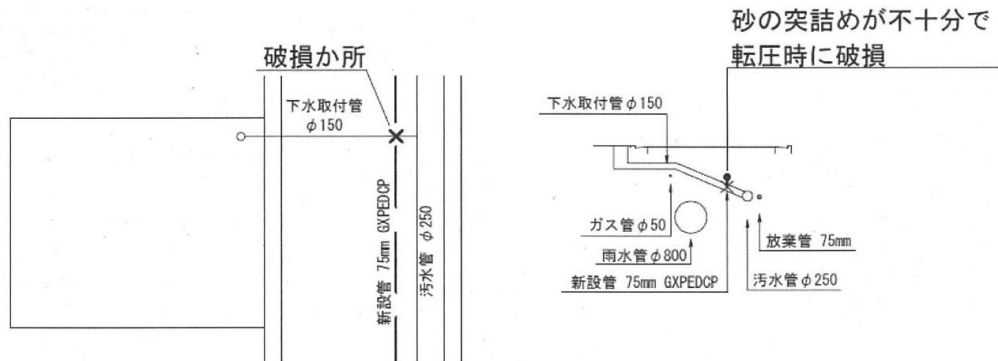
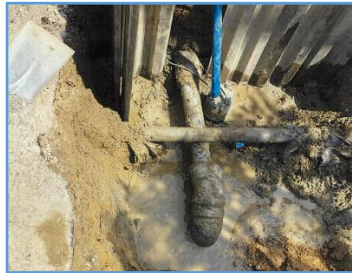
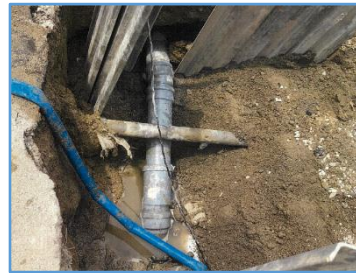
管布設（75 mm GXPEDCP）後の転圧（突詰め）不足による下水取付管を破損。

要 因	人 的	転圧時の注意不足。	対 策	地下埋設物との離隔を十分に確保するとともに、砂の突詰めを十分に行い、埋戻し及び転圧時によく確認し作業する。
	物 的	記載なし。		
	管理的	管まわりの突詰め不足。		
原 因	水道本管と下水取付管の離隔が十分に確保できていない中、砂の突詰めが不十分であった。

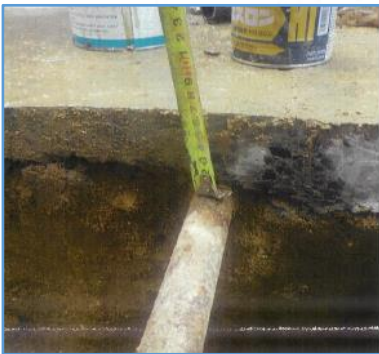
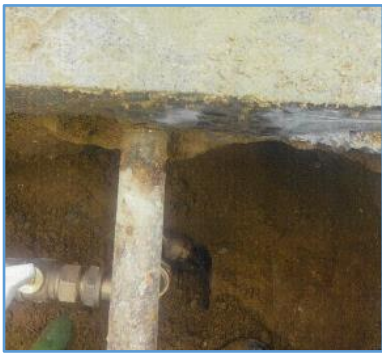
事例番号	5-12	事故分類	物損公衆災害	
被災内容	ガス引き込み管	工事区分（工種）	給水管工	
職 種	土木	発 生 年 月 日	令和5年6月8日	
<p>〔事故の概要〕</p> <p>給水管取付替えのため、駐車場のコンクリート舗装版（$t \approx 10\text{cm}$）を切断中に埋設深さ 6cm にあったガス引き込み管（25mmSP）を破損。</p>				
<p>〔状況図〕</p> <div style="display: flex; justify-content: space-around;"> <div style="text-align: center;"> <p>平面図</p> <p>ガス管切断か所 駐車場</p> <p>新設ガス 75 CPEDCP</p> <p>Gφ25</p> </div> <div style="text-align: center;"> <p>断面図</p> <p>GL</p> <p>60</p> <p>コンクリート</p> <p>100</p> <p>Gφ25</p> </div> </div> <div style="display: flex; justify-content: space-around; margin-top: 10px;">

</div>				
要 因	人 的	埋設管土被りの浅さを予測できなかった。	対 策	現地調査を入念に行い、埋設状況の確認を徹底してから慎重に作業を行う。
	物 的	記載なし。		
管理的	現地調査不足。			
原 因	ガス引き込み管の土被りが 6cm と非常に浅く、舗装の厚みの 10cm 程度、深く刃を入れ切断したため。

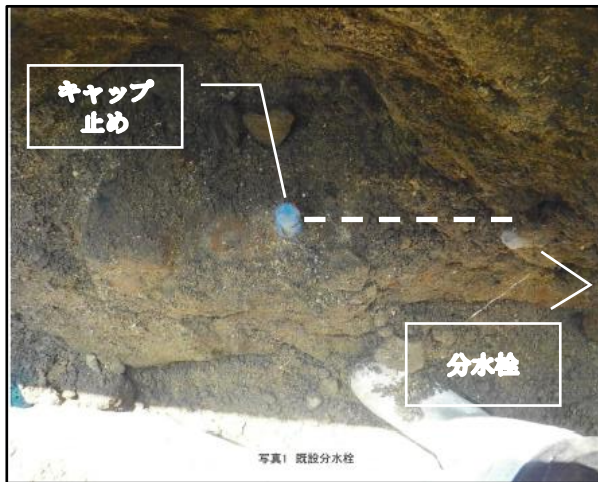
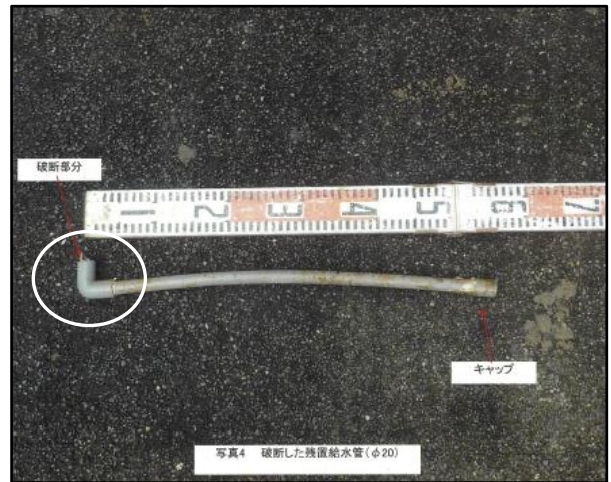
管布設（100mmGXLDCP）人力掘削中に、残置（不要）給水管ソケット継手部の離脱。

要 因	人 的	記載なし。	対 策	必要以上に埋設物を露出させない。
	物 的	記載なし。		
	管理的	記載なし。		
原 因	経年劣化により微細な亀裂が入っていた残置（不要）給水管が、人力掘削による振動及び土圧の減少により亀裂が拡大し破損した。

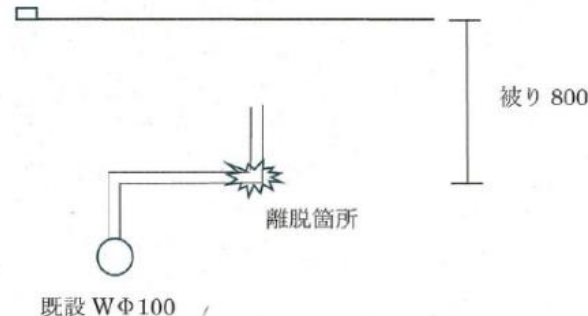
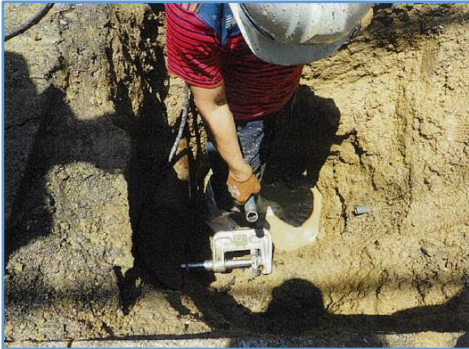
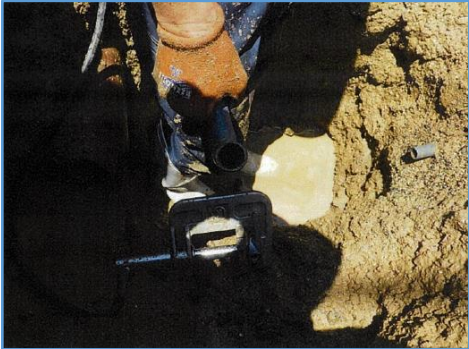
事例番号	5-14	事故分類	物損公衆災害	
被災内容	給水管破損	工事区分（工種）	試掘工	
職 種	土木	発 生 年 月 日	令和5年6月16日	
<p>〔事故の概要〕</p> <p>管布設（100mmGXPEDCP）試掘掘削中に、既設給水管(20mmHIVP)の土圧がなくなり、エルボ継手部の離脱。</p>				
<p>〔状況図〕</p> <div style="text-align: center;">

</div>				
要 因	人 的	記載なし。		
	物 的	記載なし。		
	管理的	記載なし。		
原 因	既設給水管の糊付けが不十分であったことに併せ、掘削により土圧が無くなったこと。			対 策
				必要以上に埋設物を露出させない。

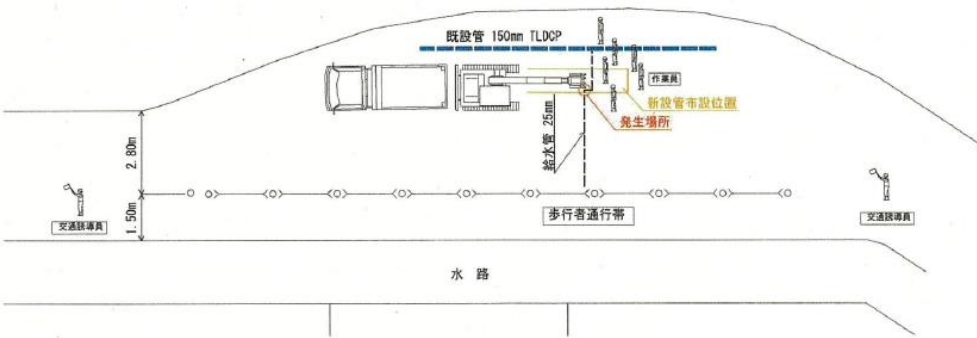
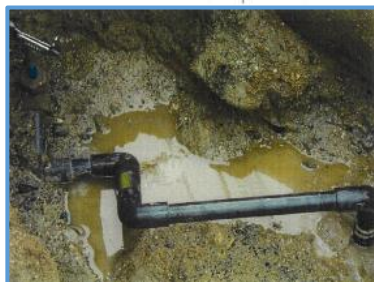
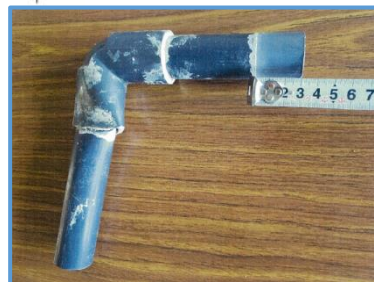
事例番号	5-17	事故分類	物損公衆災害
被災内容	給水管破損	工事区分（工種）	管布設工 150mmGXPEDCP
職 種	土木	発 生 年 月 日	令和5年6月29日
<p>〔事故の概要〕</p> <p>管布設（150mmGXPEDCP）人力掘削中に、既設給水管（25mm HIVP）の土圧がなくなり、エルボ継手部の離脱。</p>			
<p>〔状況図〕</p> <div style="text-align: center;">

</div> </div>			
要 因	人 的	記載なし。	対 策
	物 的	既設エルボ部の糊付けが不十分。	
	管理的	記載なし。	
原 因	<ul style="list-style-type: none"> ・掘削中に給水管に対する土圧がなくなったこと。 ・既設エルボ部の糊付けが不十分であったこと。 		<p>今後も、埋設物の確認、埋設物付近での人力掘削を行い、破損しないように気を付ける。</p>

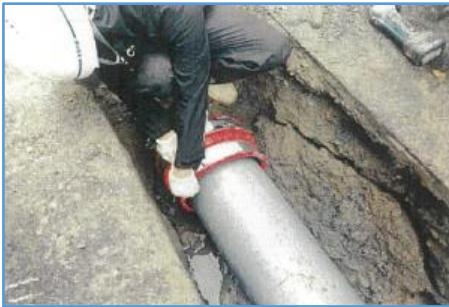
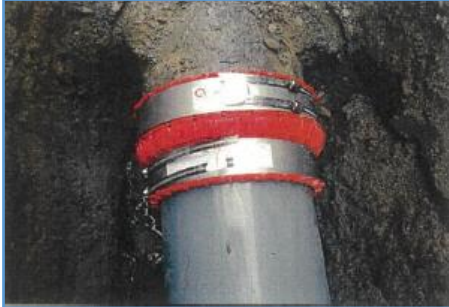
事例番号	5-18	事故分類	物損公衆災害	
被災内容	下水管破損	工事区分（工種）	管布設工 75mmGXPEDCP	
職 種	土木	発 生 年 月 日	令和5年3月27日	
<p>〔事故の概要〕</p> <p>管布設（75 mm GXPEDCP）中に、不明管と思い込み、占有者の確認を得ず、取り壊したが下水管φ300と判明し、無届かつφ200で補修していたことが約4か月後に発覚した。</p>				
<p>〔状況図〕</p> <div style="text-align: center;"> </div> <div style="display: flex; justify-content: space-around; margin-top: 10px;">

</div>				
要 因	人 的	独自の判断で撤去作業を行った。		
	物 的	記載なし。		
	管理的	不明管発見時、監督員への報告をしなかった。		
原 因	不明管の発見時に、監督員への報告を怠ったこと。 占有者への確認不足。			
	対 策	事前調査の徹底。 不明管の発見時には、監督員への報告を行う。 各占有者への連絡・確認の徹底。

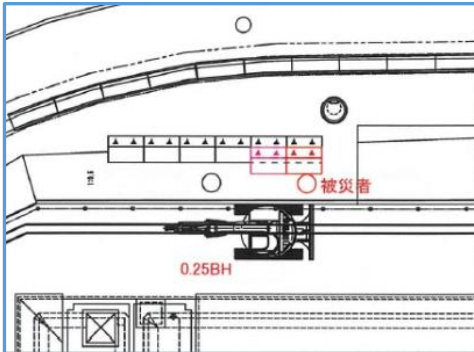
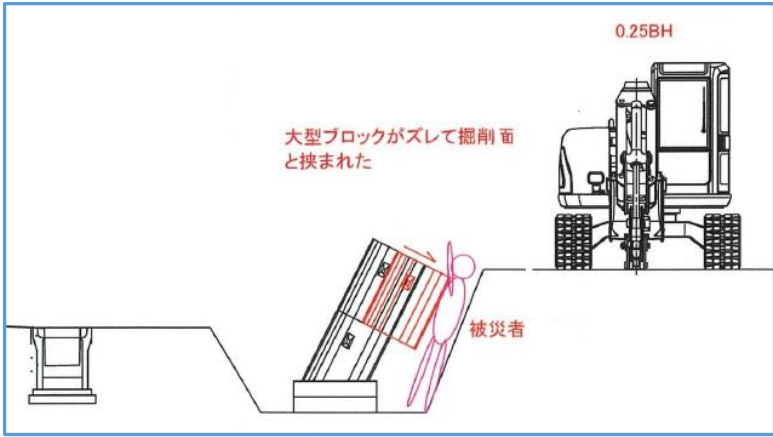
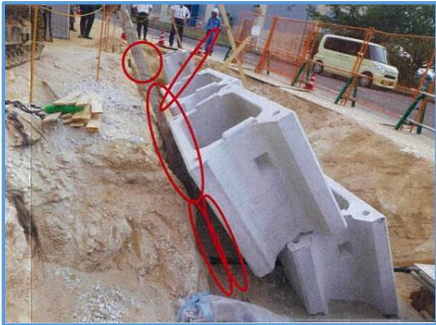
事例番号	5-20	事故分類	労働災害
被災内容	骨盤部複数箇所骨折	工事区分（工種）	大型ブロック積擁壁工
職 種	土木	発 生 年 月 日	令和5年7月31日
<p>〔事故の概要〕</p> <p>大型ブロック積擁壁（2段目）設置作業中、微調整のため2段目2個目を吊り上げた際に、1個目のブロックが共上がりしてズレが生じ、背面側にいた作業員が大型ブロックと地山の間に挟まれた。</p>			
<p>〔状況図〕</p> <div style="display: flex; justify-content: space-around;"> <div style="text-align: center;">

<p>0.25BH</p> <p>大型ブロックがズれて掘削面と挟まれた</p> <p>被災者</p> </div> </div> <div style="text-align: center; margin-top: 10px;">

</div>			
要 因	人 的	10 個程度ブロックを設置した状況で共上がりする認識がなかった。	対 策
	物 的	転倒防止処置ができていなかった。	
管理的	転倒防止の実施時期、場所、方法が明確でなかった。		
原 因	転倒防止措置が取られていないブロック背面に立ち入った。		<ul style="list-style-type: none"> ・ 各ブロックに転倒防止及びズレ止め処置を実施する。 ・ 転倒防止及びズレ止め処置ができていないブロック背面への立ち入り禁止。 ・ 微調整時、吊り上げる時は一旦、回避しブロックが安定している事を確認し作業を行う。 ・ 職員、職長による確認の厳守。

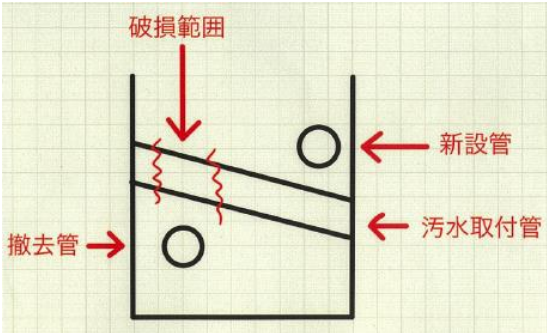
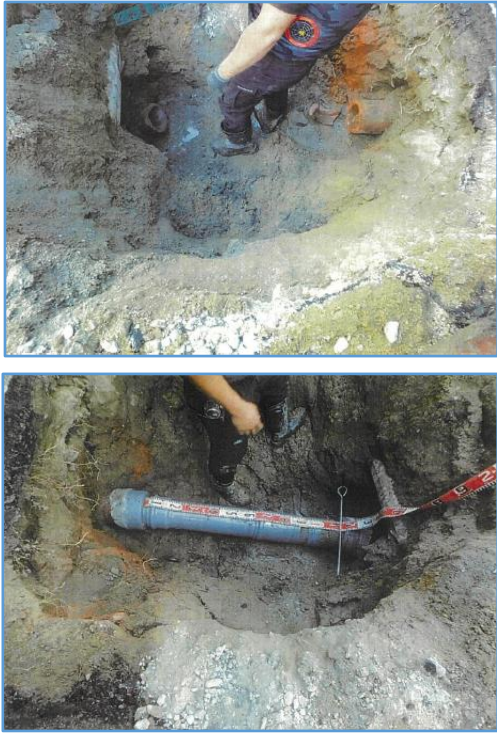
事例番号	5-22	事故分類	物損公衆災害	
被災内容	下水取付管破損	工事区分（工種）	管撤去工 150mmTLDCP	
職 種	土木	発 生 年 月 日	令和5年7月28日	
<p>〔事故の概要〕</p> <p>管撤去工（150mmTLDCP）において、通常の機械掘削中に下水取付管を破損。</p>				
<p>〔状況図〕</p> <div style="display: flex; justify-content: space-between; align-items: center;"> <div style="width: 45%;">

</div> </div>				
要 因	人 的	埋設物の確認不足。	対 策	埋設物確認の徹底。
	物 的	記載なし。		
	管理的	埋設物の確認不足。		
原 因	埋設物の確認不足により、掘削中に重機で破損したと思われる。

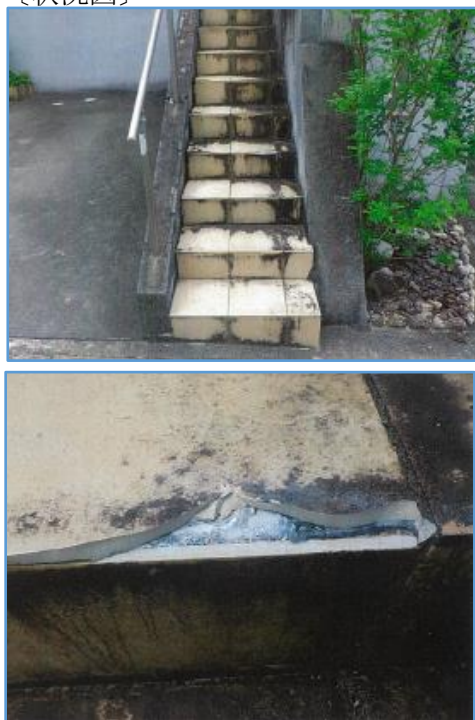
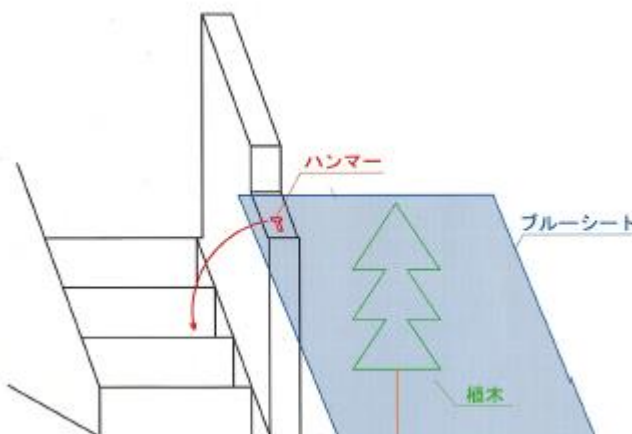
給水管取付替えの施工の際、植木に養生ブルーシートを掛け、石頭ハンマーを重しとして使用していたところ、強風により重しが隣の階段タイルに落下し、タイルを破損。

要 因	人 的	養生ブルーシートの重しに石頭ハンマーを選択したこと。	対 策	養生ブルーシートを設置する際は、ロープ等で固定するよう徹底する。
	物 的	記載なし。		
	管理的	記載なし。		
原 因	養生ブルーシートを安易な重しで固定したこと。

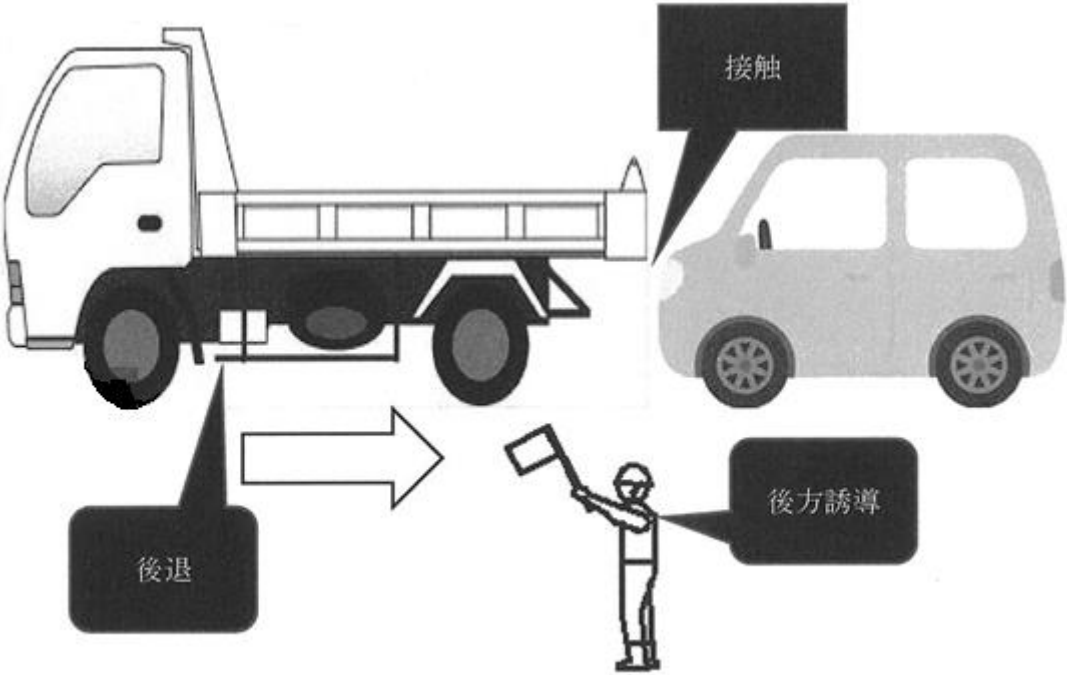
事例番号	5-25	事故分類	物損公衆災害
被災内容	車両接触事故	工事区分（工種）	管布設工 150GXPEDCP
職 種	土木	発 生 年 月 日	令和5年9月12日
<p>〔事故の概要〕</p> <p>工事規制内において、交通整理員の誘導により作業車両を後退する際に、止めてあった工事関係車両に接触した。</p>			
<p>〔状況図〕</p>

要 因	人 的	運転者の注意不足。	
	物 的	記載なし。	
	管理的	記載なし。	
原 因	交通整理員の誘導でダンプカーを後退していたが、一般車両の誘導と同時期になり、運転者が停止の合図を見落としたこと。		対 策
			<p>誘導の有無にかかわらず運転者が自らも対人、対物との接触の可能性を予測しながら安全の確認を徹底して行い、交通整理員と運転者の双方がさらに密となり事故防止に取り組む。</p>

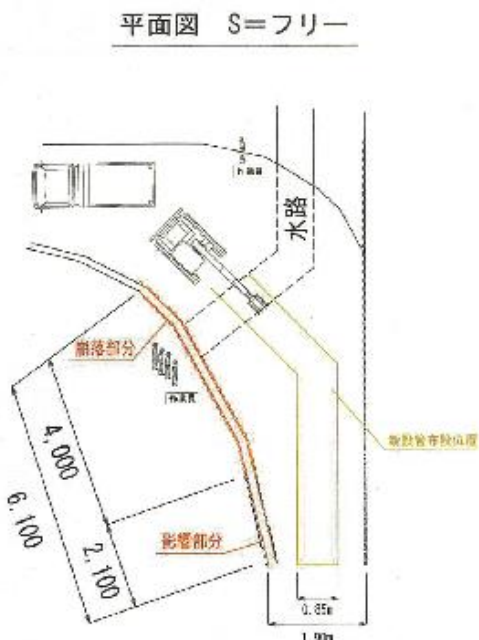
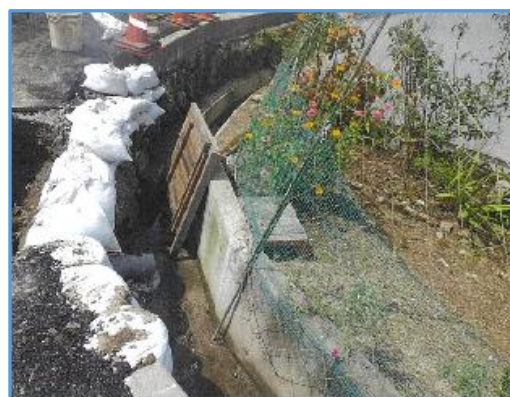
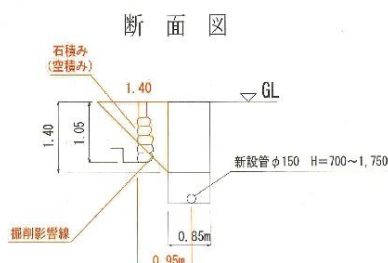
配水管 150mm の横断水路を伏せ越すため、掘削していたところ石積み擁壁が崩落した。

要 因	人 的	記載なし。	対 策	地山に影響しやすい状況かどうかの早期の判断や早めの対策を行う。
	物 的	空積みの石積み擁壁		
	管理的	記載なし。		
原 因	石積み擁壁が結果的に空積みだった事。掘削場所には大きな石が多く、早めの矢板設置を検討したが、間に合わなかった。

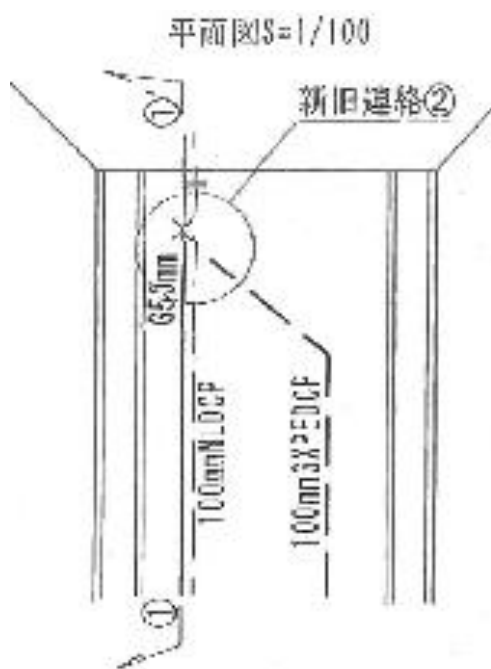
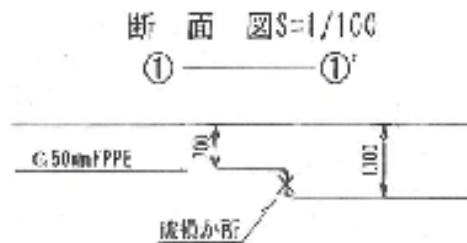
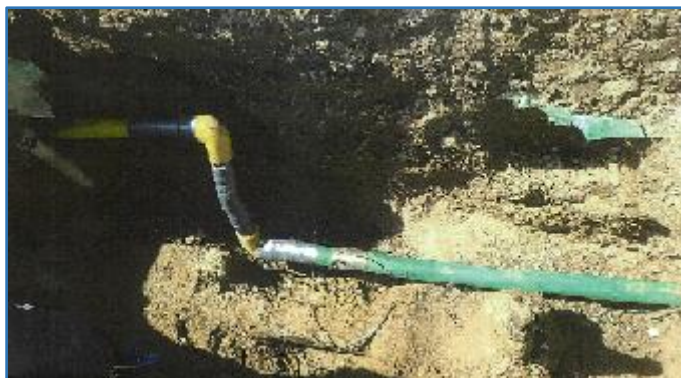
新旧管連絡のため、手掘りでガス管の位置を確認後、人力と機械力併用で掘削中に、ガス管の立ち上がり配管に気づかず、バックホウの爪が接触しガス管φ50を破損した。

要 因	人 的	ガス管の立ち上がり部分の確認不足。	対 策	埋設物を確認後、周囲を掘削する際は、埋設物に注意して掘削する。
	物 的	記載なし。		
	管理的	記載なし。		
原 因	ガス管の位置は確認していたが、立ち上がり部分の確認をよくしなかった。

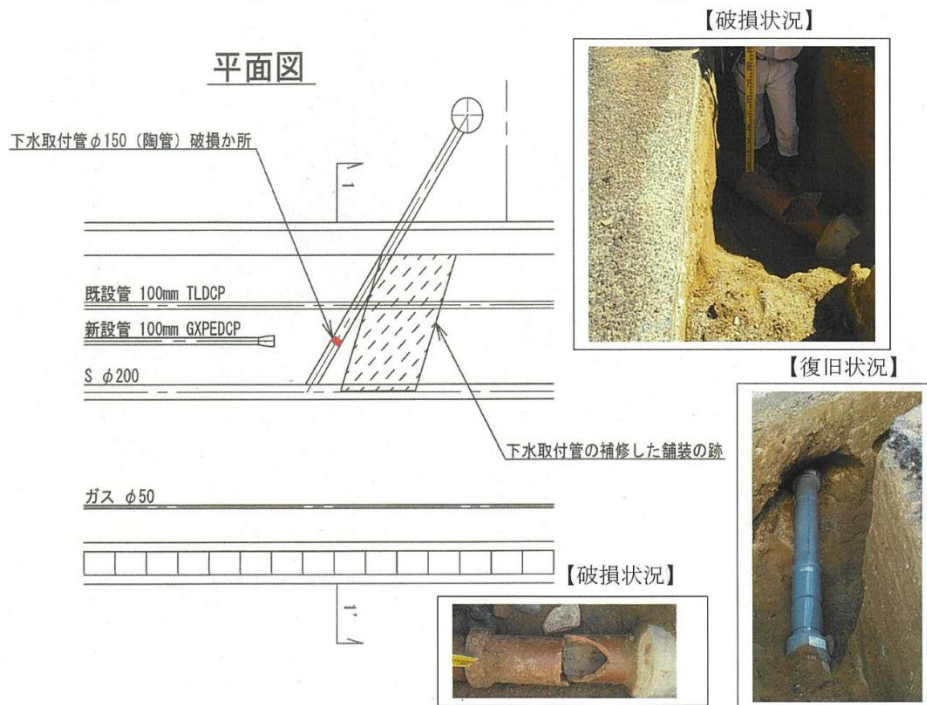
前日に布設が終わった場所を人力と機械力併用で継手箇所を掘削中に、下水取付管φ150（陶管）を破損した。

要 因	人 的	埋設物の確認不足。	対 策	埋設物の調査・確認の徹底。
	物 的	記載なし。		
	管理的	埋設物の調査不足。		
原 因	埋設物の調査不足、確認不足。

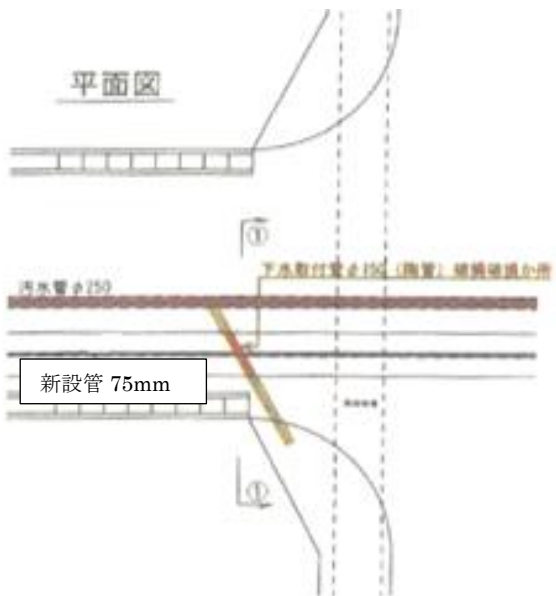
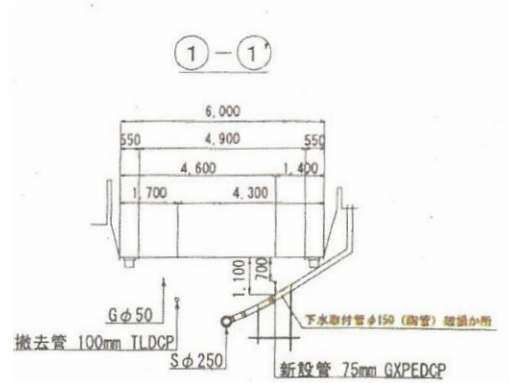
事例番号	5-32	事故分類	物損公衆災害	
被災内容	下水取付管破損	工事区分（工種）	管布設工 75GXPEDCP	
職 種	土木	発 生 年 月 日	令和5年11月20日	
<p>〔事故の概要〕</p> <p>下水道任意図を作業前に確認後、人力と機械力併用で掘削中に、下水取付管φ150（陶管）を破損した。</p>				
<p>〔状況図〕</p> <div style="display: flex; justify-content: space-around; align-items: center;">

</div>				
要 因	人 的	埋設物の注意（確認）不足。		
	物 的	記載なし。		
	管理的	埋設物の注意（調査）不足。		
原 因	埋設物の注意（調査）不足により、バックホーで破損した。			<p style="text-align: center;">対 策</p> <p>下水道任意図に記載していないか所でも、掘削中に注意を払い、確認の徹底。</p>
