令和6年(曆年)建設工事事故報告書一覧表(1月~7月)

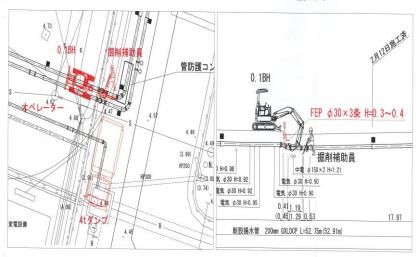
配管工事(管路 2 条)作業中に、施設ケーブル保護管(さや管 $FEP_{\phi}30 \times 3$ 条)をバックホウで持ち上げ破損した。

1	人 的	掘削補助員を配置していたが、 埋設管の存在を認識していな かった。
要因	物的	埋設管は、既設の L 型側溝の 直下に浅埋されていた。
	管理的	不明埋設管の有無を確認して いなかった。
原因		埋設管がないものとして、機械 掘削を実施した。

埋設管理者との打ち合わせ及び現地立会 により不明管の有無を明らかにする。

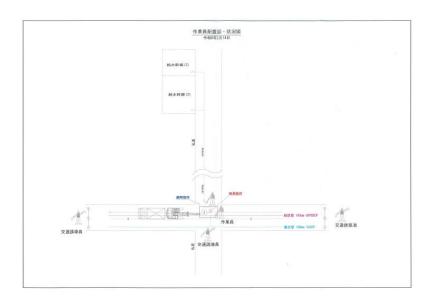
給水管取付替えにおいて、給水幹線 25mm (HIVP) を管閉塞 (カンサ) 作業中に管が割れ漏水した。

人的	_
要因	物的	
	管理的	_
原因		給水管の劣化及び必要以上に 圧力をかけたため。

管閉塞 (カンサ) を使用する前に管を清掃 し、管に対し直角に管の芯にあてるように する。

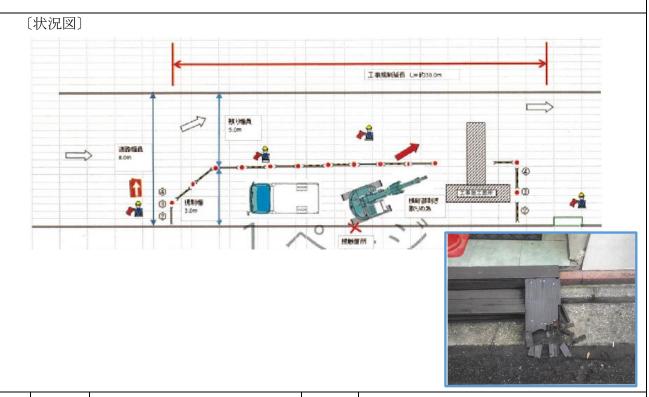
管撤去工事において、作業の進展に伴いバックホウを移動中、店舗(立体駐車場)利用者出入口に設置された樹脂製ウッドデッキのスロープ部に接触し破損した。

人	的	機械運転者の操縦ミス。
要因	物	的	_
	管理的		第三者の誘導不足。
厉	頁 因		境界付近での作業を行う際に 周囲の確認を怠った。 移動の際に必要な距離の確保 を怠った。

今後、作業を行う際は交通誘導警備員の合図により、機械運転者は周囲の構造物に接触しないよう確認を行い離隔を確保する。

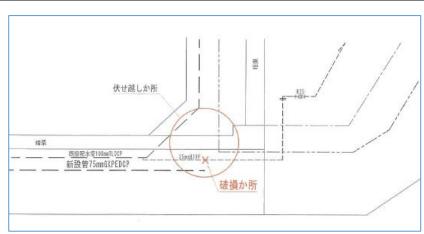
管布設工事(伏せ越しか所)において、手掘りで確認をしながら人力併用機械掘削を行って いた。

事前に給水カードや現地踏査にて給水管の埋設位置について確認していたものの埋設位置を 勘違いし、バックホウのバケットが給水管に接触し、破損した。

人	的	埋設物の確認不足。
要因	物的		_
	管理的		_
厉	頁 因		・給水管埋設位置の確認不足。 ・給水の埋設がないものと勘 違いし、機械掘削をしたこと。

- ・給水管の埋設位置について、給水カード や現地踏査での確認を再徹底する。 ・布設位置が不明確な給水管が他にも考
- えられるため、慎重に掘削するとともに必 要に応じて手掘りで確認後、重機オペレー ターに給水管位置を周知して作業する。

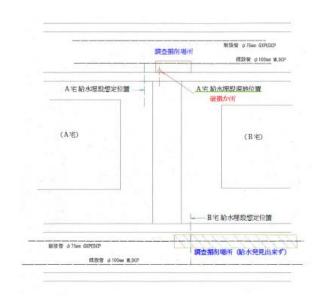
管布設工事(75mmGXPEDCP)給水管工において、既設給水管の埋設位置を確認するため掘削作業中、既設給水管(25mm)にバックホウが接触し破損した。

人	的	_
要因	物	的	_
	管理	里的	_
厉	₹ 因	3	給水カードでは、少し離れた場所の埋設であったため掘削に対する慎重さが欠けていた。

- ・給水カードや現地踏査の確認を再徹底する。
- ・慎重に掘削するとともに、給水ガードで 想定される埋設給水管付近は人力掘削で 施工する。

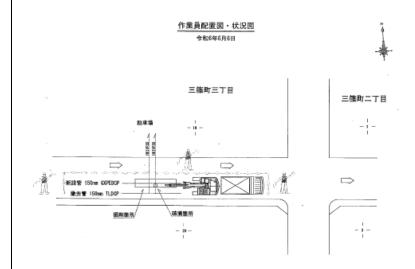
管布設工事 (150mmGXPEDCP) において、給水管調査中に不要 (不明) 給水管 (20mmHIVP) のエルボ継手部が離脱した。

_					
		人 的	_		
	要因	物的	_	対	
		管理的	_	策	必要以上に、管を露出させない。
	原 因 既設給水管継手部の糊付けが が不十分であったため。

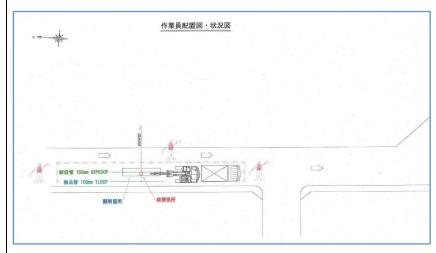
管布設工事(150mmGXPEDCP)において、管布設掘削中に不要(不明)給水管(20mmVP)にバックホウが接触し破損した。

人的	_
要因	物的	_
	管理的	_
厉	更 因	水道局が把握していない給水 管(不明管)であったため。

配管情報及び給水台帳にない不明給水管 であることから有効な対策はないと思わ れるが、注意しながら掘削作業を行う。

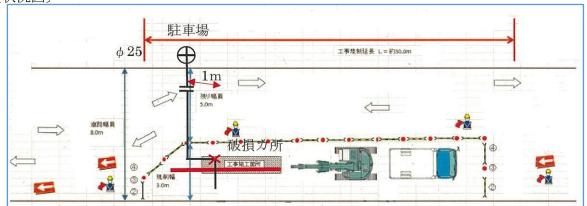
管布設工事(150 mm GXPEDCP)において、止水栓の位置を確認後、約 1 m手前を機械掘削中に、バックホウが給水管(25 mm HIVP)に接触し破損した。

人	的	埋設管の確認不足。
要因	物	的	機械での掘削。
	管理	里的	
原	原因		埋設管位置のずれを予測できず、機械での掘削を行ったため。 埋設位置の確認不足。

目視確認、並びに図面での確認を行う。 埋設管が予想される場合は、人力掘削で確 認を行う。
