死亡者が発生した労働災害事故例 ①

〈職場のあんぜんサイト〉

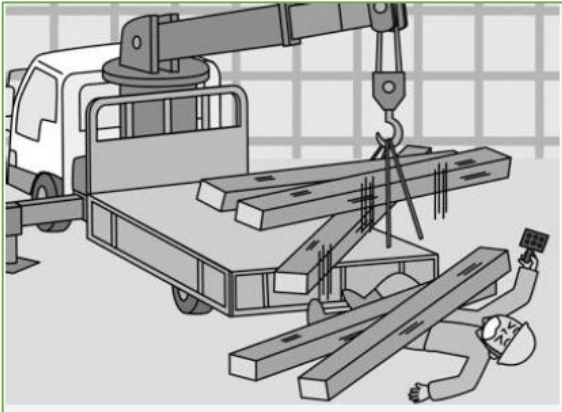
集合住宅の建築現場で、トラッククレーンで吊り上げた木材が落下し、挟まれ死亡した

木造3階建て新築集合住宅の建築現場で、トラッククレーンの運転者が木造建築部材を搬入していた。運転者が当日持ち込んだ木材（以下、荷①とする。）は、前日に搬入された全長320cm、約500kgの木材（以下、荷②とする。）の下に置く必要があった。荷②が邪魔になったためトラック後方に仮置きし、荷①を指定場所に降ろした。その後、荷②をトラッククレーンに玉掛けして吊り上げ、コントローラーを操作して荷①の上に移動しようとしたところ、荷崩れが発生した。

災害発生時の目撃者はおらず、大きな音に気づいた別の作業員が近づいた。被災者は、右肩を下にするように上半身が荷に挟まれ、多量に出血していた。病院に搬送されたが死亡した。

災害発生時トラッククレーンのフックには、両端が切れてアイ状になっている玉掛け用具（ベルトスリング）2本が掛かり、フックにぶら下がった状態だった。

- ・ クレーンを用いた作業で、つり荷の下に人が入ったこと
- ・ 2本4点掛けで玉掛けを行っていたものと考えられ、荷が不安定な状態となったこと
- ・ 作業方法がクレーンの運転者任せで、作業方法の決定事項について不備・不足があったこと
- ・ クレーンを用いて荷の吊り上げ作業を行う際に、過荷重の状態でも荷を吊ったこと
- ・ 労働者に対する安全教育等が不十分であったこと

- ・ つり荷の下に入らない措置を講じること
- ・ 荷がずれにくい玉掛け方法を用いること
- ・ 作業方法の決定を行うにあたり、つり荷の下に入らない配置等の決定をすること
- ・ 過荷重とならない作業方法とすること
- ・ 労働者に対する十分な安全教育を実施すること

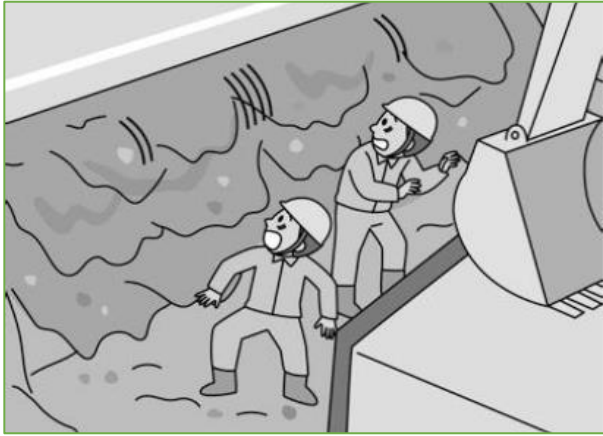
高速道路の耐震補強工事において、掘削溝内での作業中に法面が崩壊して、作業員2名が土砂に埋もれて死亡した

高速道路に架かる跨線橋の耐震補強工事として、橋台付け根部分をドラグ・ショベルで垂直に掘削（縦5.3m×横1.5m×深さ4.1m）した。次に、掘削溝内に土止め支保工を設けるため、クレーン機能付きドラグ・ショベルで軽量鋼矢板を吊って運んだ。3枚目の軽量鋼矢板から地面に垂直に打ち込めなくなり、作業員2名が軽量鋼矢板の介添えをするために掘削溝内に立ち入った。8枚目の軽量鋼矢板を打ち込んでいると、掘削溝の西側法面が突然崩落し、掘削溝内で作業中の2名が土砂の下敷きになった。発見時、2名はヘルメットのみが見える状態で、身体は完全に土砂に埋もれて見えなかった。被災者2名は、病院に搬送されたが死亡した。

- ・ あらかじめ作成した作業計画書のとおり作業を行わず、地山が崩壊するおそれがある高さまで、90度の掘削勾配で一気に掘削したこと。土止め支保工の設置を始める前に、地山の点検を行わず、地山崩落防止措置も講じず、溝内に労働者を立ち入らせたこと
- ・ ドラグ・ショベルを用いて軽量鋼矢板の打ち込み作業を行うときに、ドラグ・ショベルのバケットを上昇・下降して矢板押さえを打撃したことにより、掘削面に振動を加えたこと
- ・ 本工事における土止めの施工方法を理解している者がおらず、作業手順書を作成しないまま作業を行ったこと
- ・ 土止め支保工に係る軽量鋼矢板の設置に際して、土止め支保工作業主任者が作業を直接指揮していなかったこと
- ・ 掘削箇所が砂質土であったにもかかわらず、安全ミーティング、始業前点検、危険予知活動において、土砂崩壊の危険性に着目していなかったこと
- ・ 安全衛生指示書において、適切な注意喚起および安全対策に関する指示を行っていなかったこと

- ・ あらかじめ作成した作業計画書に基づき作業を行い、崩壊のおそれのある掘削溝内で作業を行う場合は、土止め支保工を設けた後に労働者を溝内に立ち入らせること
- ・ ドラグ・ショベルを用いて軽量鋼矢板の打ち込み作業を行う場合は、ドラグ・ショベルのバケットを寝かせた状態で軽量鋼矢板に押し当て、打ち込みを行うこと
- ・ 土止め支保工を施工する場合は、組立図およびカタログだけでなく、作業手順書を作成し、関係労働者に周知したうえで作業を行うこと
- ・ 土止め支保工を組み立てる場合は、土止め支保工作業主任者に作業を直接指揮させること

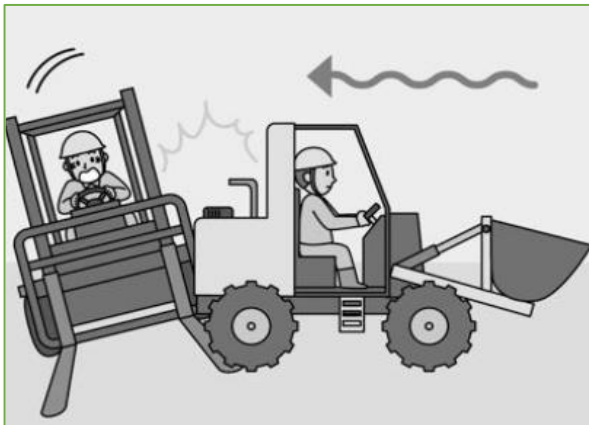
工場敷地内でフォークリフトが後進中のトラクター・ショベルに激突されて、横転したフォークリフトの運転士が死亡した

断熱材製造工場で、フォークリフト運転者が廃棄物を積んで原料ヤードの廃棄場へ移動していた。そこに、トラクター・ショベル運転者が、徐冷スラグをバケットに積んで後退してきた。フォークリフト運転者がクラクションを鳴らしたが間に合わず、トラクター・ショベルのボディの後端がフォークリフトの左側面に激突し、フォークリフトが右側に横転した。フォークリフト運転者は、ヘッドガードと地面の間に後頭部および頸部を挟まれ、病院に搬送されたが死亡した。

フォークリフトの運転席には、2点式のシートベルトが設けられていたが、被災時には着用していなかった。トラクター・ショベルには警報装置が付いておらず、原料ヤードに立ち入る場合は、フォークリフト運転者からトラクター・ショベル運転者に無線連絡をすることになっていたが、実施していなかった。

- ・ トラクター・ショベルを用いて作業を行うときに、運転中のトラクター・ショベルに労働者が接触するおそれがあるにも関わらず、危険が生じる可能性がある箇所に立入禁止措置を講じていなかったこと
- ・ フォークリフトの運転者からトラクター・ショベルの運転者に対する無線連絡が徹底されていなかったこと
- ・ 所定の場所に置ききれない廃棄物が作業場内にあふれ出ており、作業場内が狭くなっていたこと
- ・ フォークリフトの運転者が、シートベルトを使用していなかったこと

- ・ トラクター・ショベルを用いて作業を行うときに、運転中のトラクター・ショベルに接触するおそれがある場合は、労働者に危険が生じる可能性がある箇所に立入禁止措置を講じること
- ・ フォークリフトの運転者からトラクター・ショベルの運転者に対する無線連絡を徹底すること
- ・ 廃棄物を適正に搬出するなどして、廃棄物の置き場を確保し、原料ヤード内にトラクター・ショベルを運転するために十分な場所を確保すること
- ・ フォークリフトの運転者に、シートベルトの使用を徹底させること

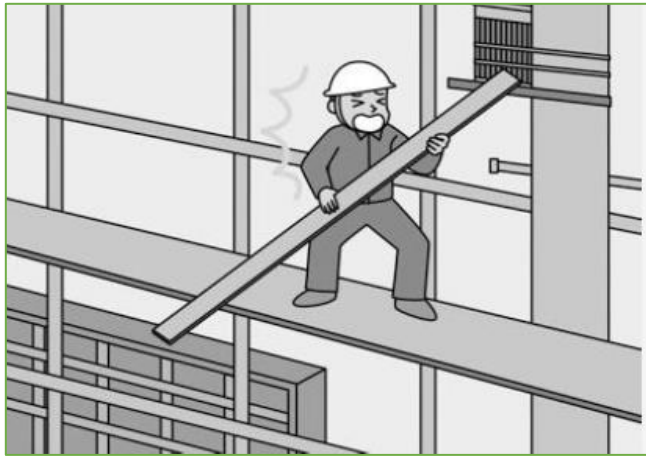
高所で足場の解体作業中、手に持っていた足場部材が高圧引込線に触れ、感電して地上に落下した

看板撤去工事において、被災者は地上5.5mの足場で、足場の解体を行っていた。被災者が左手に持っていた足場部材（長さ約1.8m）の鋼管が、高圧引込線（交流6,600V、三相3線式）に接触した。「バン」という音とともに火花が散り、その瞬間、足場からアスファルト敷きの地面に頭から墜落した。墜落後、息はあったが意識はなく、救急車で病院に運ばれたが死亡した。

高圧引込線のうち、開閉器と繋がる一次側の電線に巻かれていたビニールテープが剥がれていたことから、足場部材が接触したものと推定される。左手足等に火傷痕があり、衣服の左腕や左脇には焦げたような跡があり、穴が開いていた。

被災者は帯電防止加工等の施されていない普通作業着、安全靴、ヘルメットを着用していた。安全帯は着用していたが、災害発生時には使用していなかった。その他、絶縁用保護具等も着用していなかった。

- ・ 架空電線の充電電路に近接する場所で、工作物の解体作業等を行うにあたり、感電の危険を防止するための措置を講じていなかったこと
- ・ 看板撤去および足場の解体作業に係る作業手順書を作成しておらず、作業手順書に基づき、安全指導・教育を実施していなかったこと
- ・ 現場で使用する設備や作業方法から生じるリスクの洗い出し・見積もり・提言措置の内容を検討していなかったため、安全に作業を行うために必要な具体的な指示が行われていなかったこと
- ・ 高さが5m以上の構造を持つ足場の解体作業を行うにあたり、足場の組み立て等作業主任者が選任されておらず、保護具の使用状況の監視等が適切にされていなかったこと
- ・ 高さが2m以上の構造を持つ足場の解体作業を行うにあたり、労働者に要求性能墜落制止用器具を使用させていなかったこと
- ・ 元方事業者において、作業場所の巡視を行っていなかったことから、関係請負人の労働者が安全に作業を行うために必要な具体的な指示が行われていなかったこと

- ・ 架空電線の充電電路に近接する場所で、工作物の解体作業等を行う場合は、充電電路に絶縁用防護具を装着する等、感電の危険を防止するための措置を講じること
- ・ 看板撤去および足場の解体作業に係る作業手順書を作成し、作業手順書に基づき、安全指導・教育を実施すること
- ・ 現場で使用する設備や作業方法から生じるリスクアセスメントを実施し、具体的なリスク低減措置を定め、対策を講じること
- ・ 高さが5m以上の構造を持つ足場の解体作業を行う場合は、足場の組み立て等作業主任者を選任すること
- ・ 高さが2m以上の構造を持つ足場の解体作業を行う場合は、労働者に要求性能墜落制止用器具を使用させること
- ・ 元方事業者は毎作業日に少なくとも1回は作業場所の巡視を行い、関係請負人の労働者が安全に作業を行うために必要な具体的な指示を行うこと
