令和6年（暦年）建設工事事故報告書一覧表（1月～12月）

発生状況概略図（説明図）

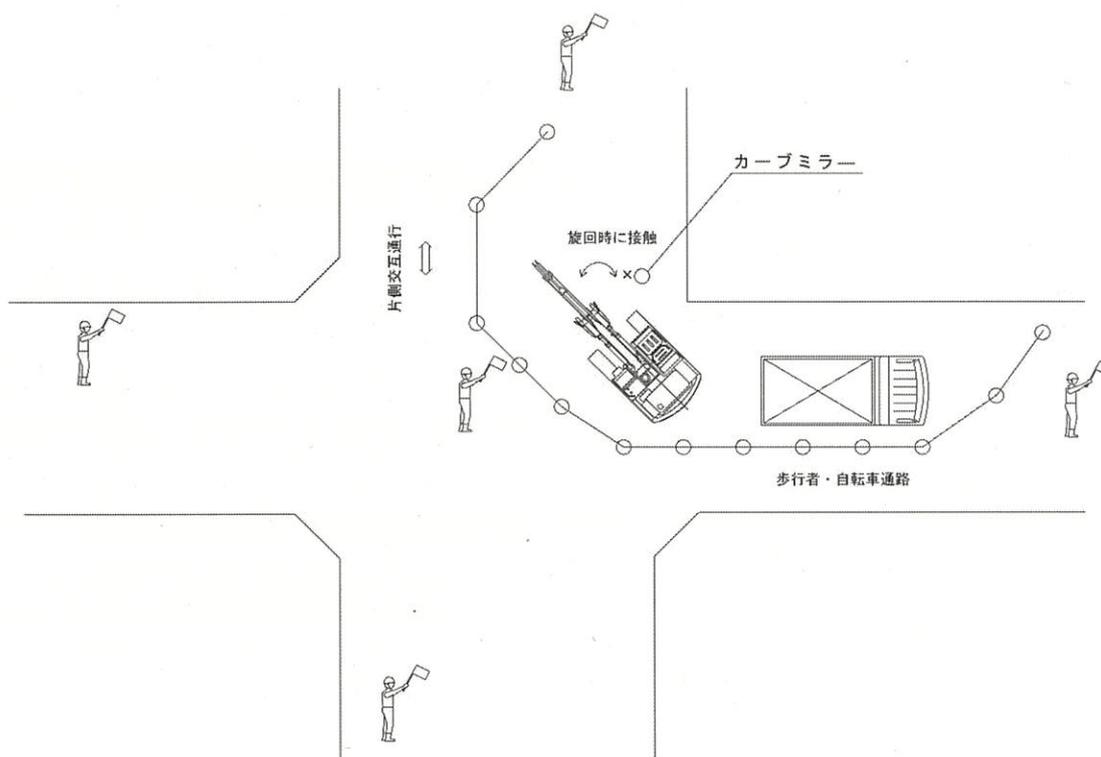
事例番号	R6-1	事故分類	物損公衆災害
被災内容	カーブミラーとの接触事故	工事区分（工種）	管撤去工
職 種	土木	発 生 年 月 日	令和6年1月30日

交差点内で片側交互通行にて管撤去工を行うにあたり、舗装剥ぎ取り、積込み作業中にカーブミラーとバックホウのアームが接触し、カーブミラーの角度が変わった。

要 因	人 的	周囲の目視確認不足	対 策	周囲構造物の確認と適切な距離を取る。
	物 的	重機とカーブミラーとの距離が近い		重機の作業範囲を目視で確認する。
	管理的	重機の旋回時の誘導員が居ない		重機旋回時・移動時は誘導員を配置する。
原 因	重機の旋回時・移動時における目視確認の不足。 誘導員がいない

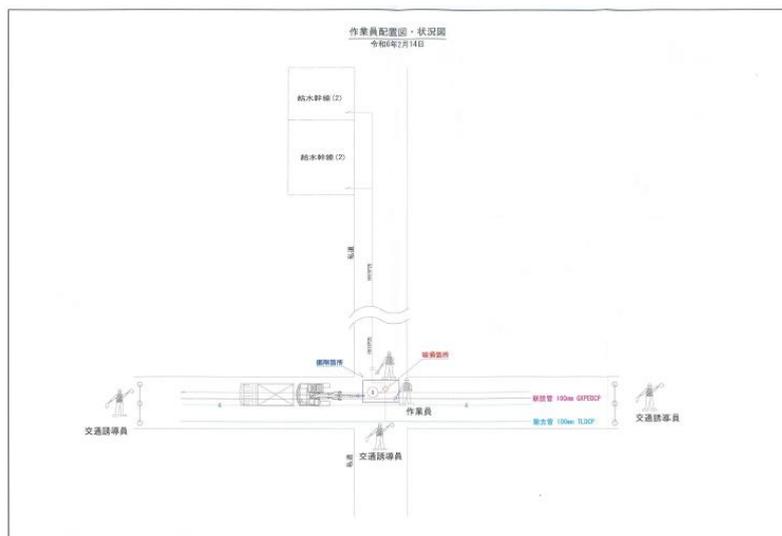
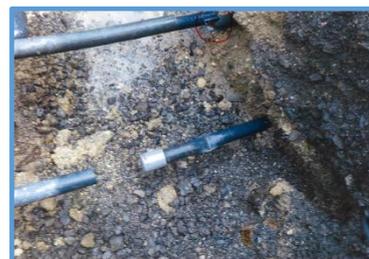
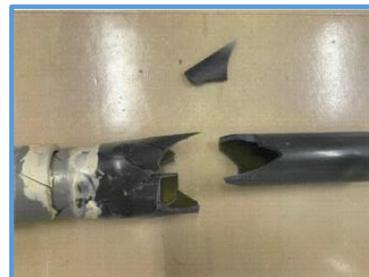
事例番号	R6-3	事故分類	物損公衆災害
被災内容	給水管破損	工事区分（工種）	新設管 100mmGXPEDCP
職 種	土木	発 生 年 月 日	令和6年2月14日

給水管取付替えにおいて、給水幹線 25mm（HIVP）を管閉塞（カンサ）作業中に管が割れ漏水した。

要因	人 的	—	対 策	管閉塞（カンサ）を使用する前に管を清掃し、管に対し直角に管の芯にあてるようにする。
	物 的	—		
	管理的	—		
原 因	給水管の劣化及び必要以上に圧力をかけたため。

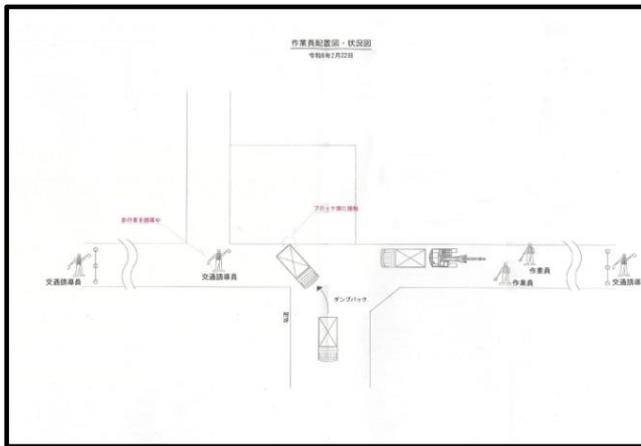
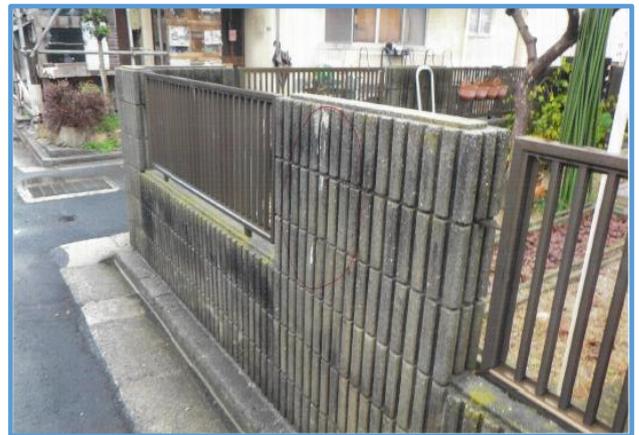
事例番号	R6-4	事故分類	物損公衆災害
被災内容	ブロック塀破損	工事区分（工種）	新設管 100mmGXPEDCP
職 種	土木	発 生 年 月 日	令和6年2月22日

給水管取付替えにおいて、付近で歩行者誘導を行っていた交通誘導警備員の指示を待たずに工事車両を回転し後退中にブロック塀に接触し破損した。

要因	人 的	交通誘導警備員の指示を待たずにダンプを移動。	対 策	道路幅員の大小に関係なく、運転手は工事車両移動時には必ず交通誘導警備員の指示に従い、周辺確認を徹底し工事車両を移動させる。 交通誘導警備員は、工事車両移動時には第三者の誘導を優先し、周囲の建造物に細心の注意を払い工事車両の誘導を行う。 あらためて、KY活動時に周知徹底する。
	物 的	—		
	管理的	歩行者の誘導とダンプの移動が重なった時の打合せ不足。		
原 因	交通誘導警備員の指示なしに工事車両を後退したこと。

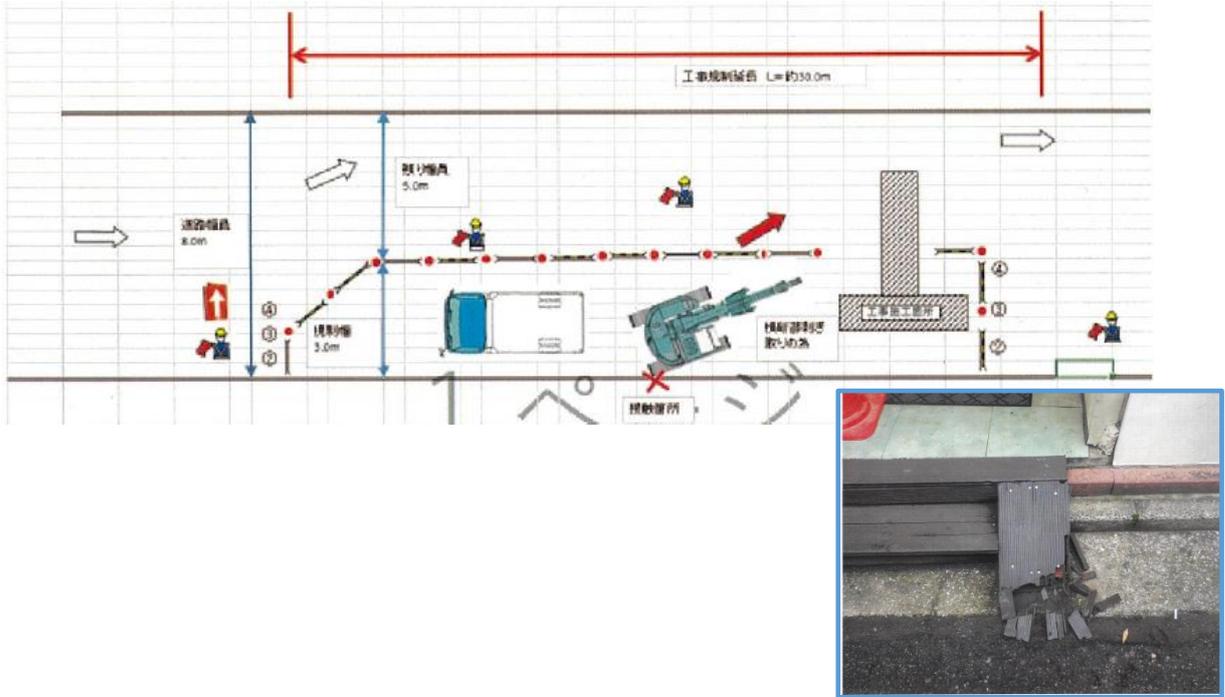
事例番号	R 6 - 5	事故分類	物損公衆災害
被災内容	給水管破損	工事区分（工種）	管撤去工事
職 種	土木	発 生 年 月 日	令和6年2月23日

管撤去工事において、作業の進展に伴いバックホウを移動中、店舗（立体駐車場）利用者出入口に設置された樹脂製ウッドデッキのスロープ部に接触し破損した。

要因	人 的	機械運転者の操縦ミス。	対 策	今後、作業を行う際は交通誘導警備員の合図により、機械運転者は周囲の構造物に接触しないよう確認を行い離隔を確保する。
	物 的	—		
	管理的	第三者の誘導不足。		
原因	境界付近での作業を行う際に周囲の確認を怠った。 移動の際に必要な距離の確保を怠った。

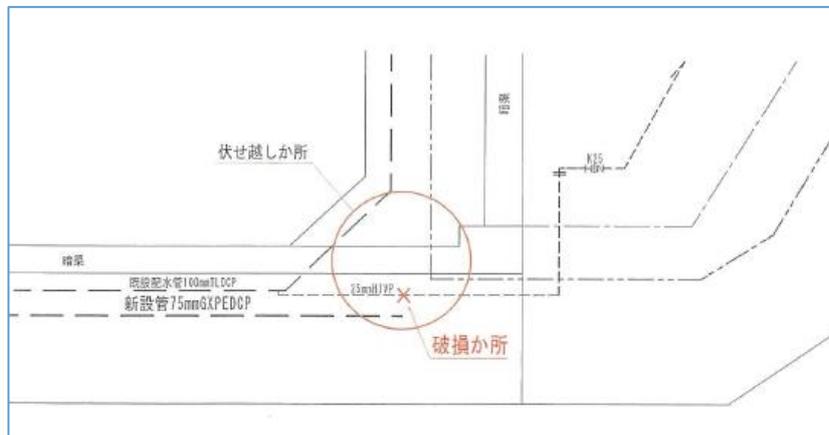
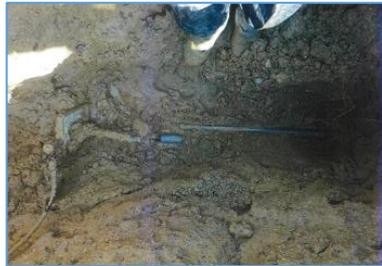
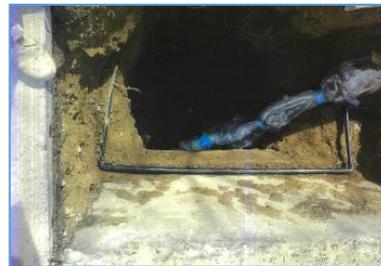
事例番号	R 6 - 6	事故分類	物損公衆災害
被災内容	給水管破損	工事区分（工種）	新設管 75mmGXPEDCP
職 種	土木	発 生 年 月 日	令和6年3月11日

管布設工事（伏せ越しか所）において、手掘りで確認をしながら人力併用機械掘削を行っていた。
 事前に給水カードや現地踏査にて給水管の埋設位置について確認していたものの埋設位置を勘違いし、バックホウのバケットが給水管に接触し、破損した。

要因	人 的	埋設物の確認不足。	対 策	<ul style="list-style-type: none"> 給水管の埋設位置について、給水カードや現地踏査での確認を再徹底する。 布設位置が不明確な給水管が他にも考えられるため、慎重に掘削するとともに必要に応じて手掘りで確認後、重機オペレーターに給水管位置を周知して作業する。
	物 的	—		
	管理的	—		
原因	<ul style="list-style-type: none"> 給水管埋設位置の確認不足。 給水の埋設がないものと勘違いし、機械掘削をしたこと。

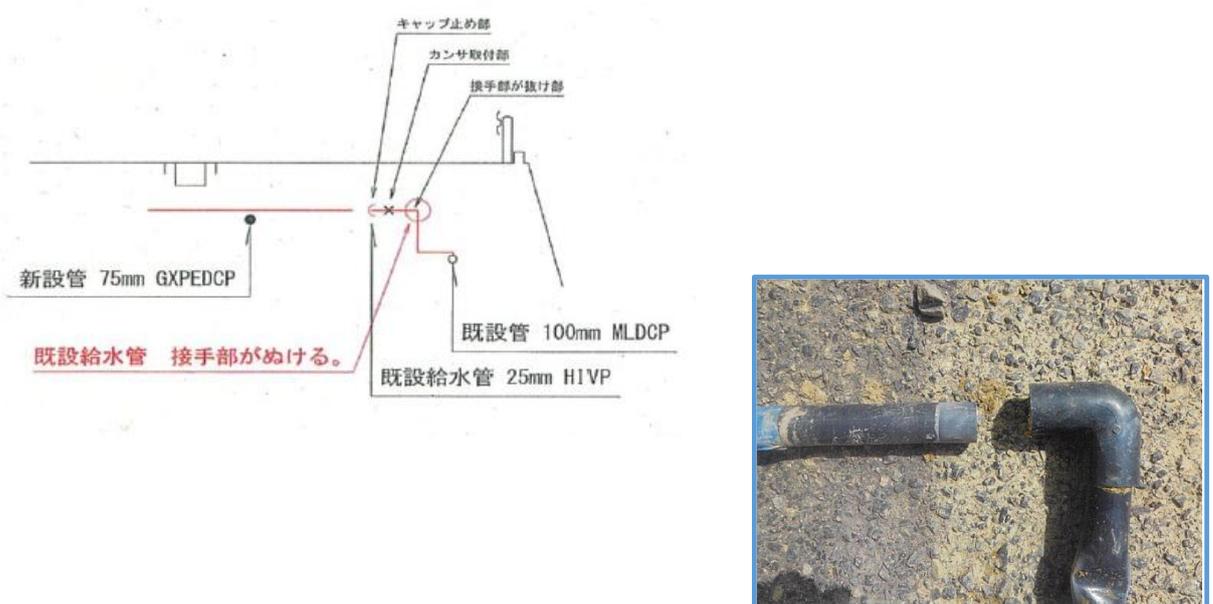
事例番号	R6-7	事故分類	物損公衆災害	
被災内容	給水管破損	工事区分（工種）	新設管 75mmGXPEDCP	
職 種	土木	発 生 年 月 日	令和6年4月18日	
<p>管布設工事（75mmGXPEDCP）給水管工において、既設給水管 25mm を管閉塞（カンサ）しキャップ止めを行った。 管閉塞器具を緩めたところ、既設給水管のエルゴ継手部が離脱した。</p>				
<p>〔状況図〕</p> <div style="text-align: center;">

</div>				
要 因	人 的	—	対 策	既設給水管を管閉塞器具で止水する場合は、露出部分を最小限にし施工する。
	物 的	—		
管理的	—			
原 因	既設給水管継手部の接着剤及びパイプの挿入が不十分であったため。

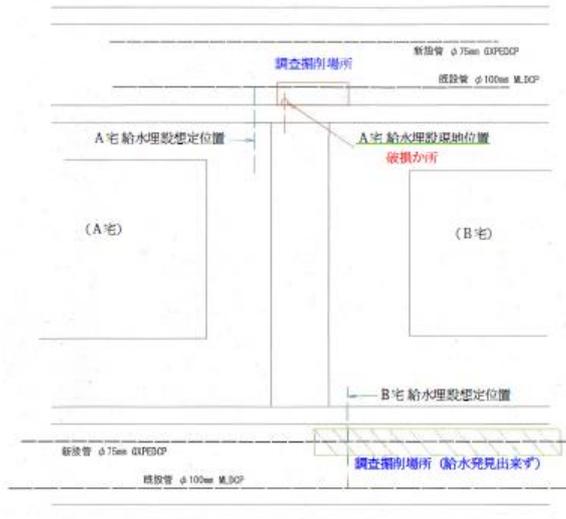
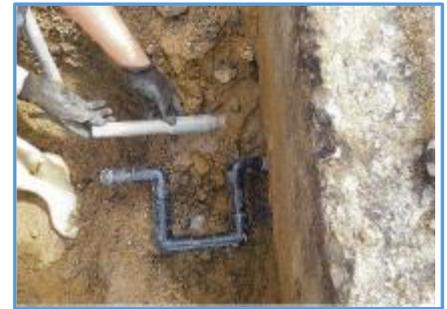
事例番号	R 6 - 8	事故分類	物損公衆災害
被災内容	給水管破損	工事区分（工種）	新設管 75mmGXPEDCP
職 種	土木	発 生 年 月 日	令和6年4月22日

管布設工事（75mmGXPEDCP）給水管工において、既設給水管の埋設位置を確認するため掘削作業中、既設給水管(25mm)にバックホウが接触し破損した。

要因	人的	—	対策	<ul style="list-style-type: none"> ・ 給水カードや現地踏査の確認を再徹底する。 ・ 慎重に掘削するとともに、給水ガードで想定される埋設給水管付近は人力掘削で施工する。
	物的	—		
	管理的	—		
原因	給水カードでは、少し離れた場所の埋設であったため掘削に対する慎重さが欠けていた。

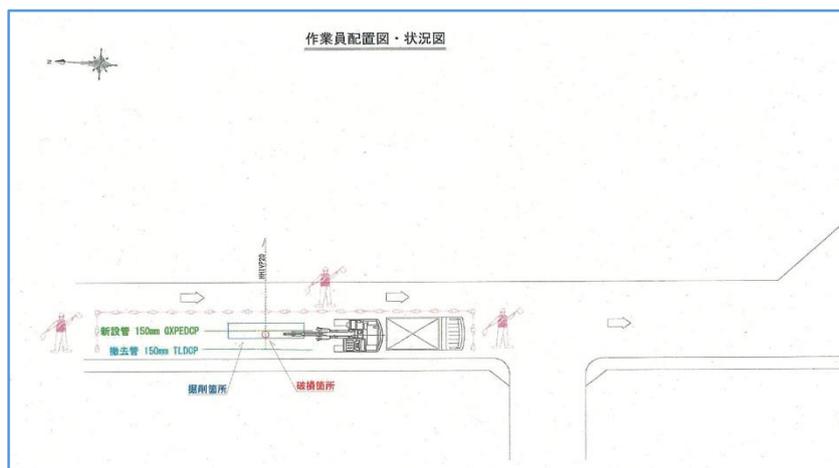
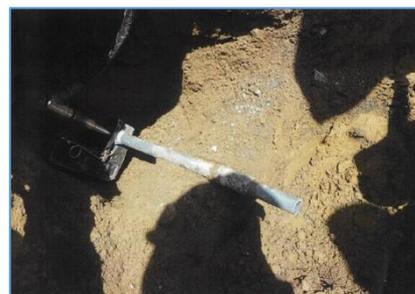
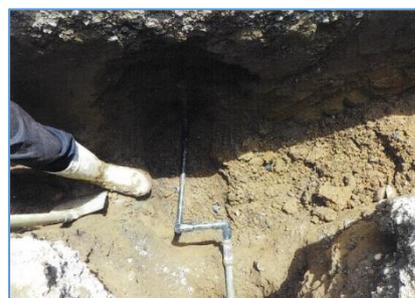
事例番号	R 6 - 1 1	事故分類	物損公衆災害
被災内容	給水管破損	工事区分（工種）	新設管 150mmGXPEDCP
職 種	土木	発 生 年 月 日	令和6年7月9日

管布設工事（150mmGXPEDCP）において、管布設掘削中に不要（不明）給水管（20mmVP）にバックホウが接触し破損した。

要因	人的	—	対策	配管情報及び給水台帳にない不明給水管であることから有効な対策はないと思われるが、注意しながら掘削作業を行う。
	物的	—		
	管理的	—		
原因	水道局が把握していない給水管（不明管）であったため。

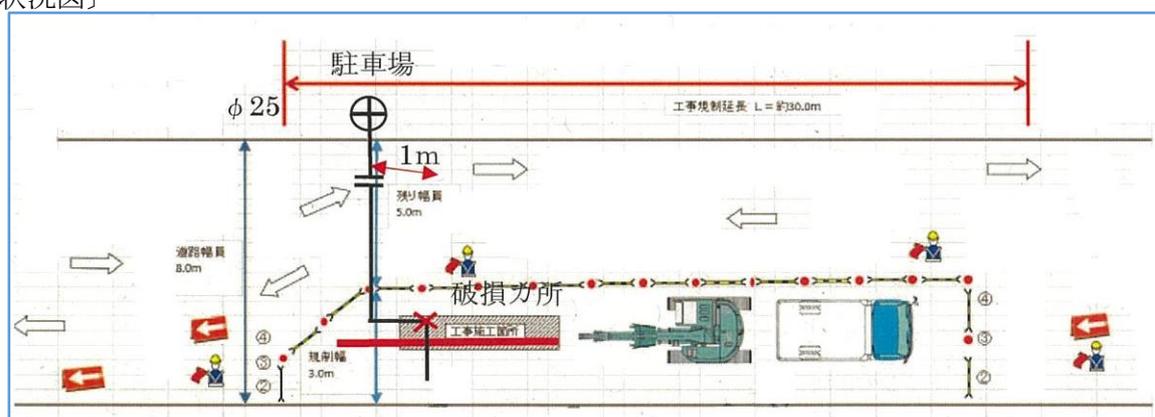
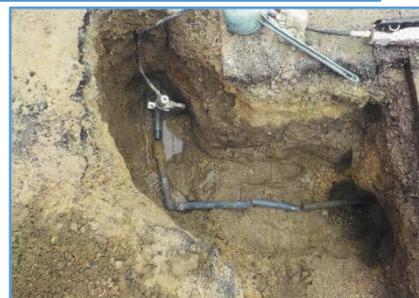
事例番号	R 6 - 1 2	事故分類	物損公衆災害
被災内容	給水管破損	工事区分（工種）	新設管 150mmGXPEDCP
職 種	土木	発 生 年 月 日	令和6年7月18日

管布設工事（150mmGXPEDCP）において、止水栓の位置を確認後、約 1m手前を機械掘削中に、バックホウが給水管（25mmHIVP）に接触し破損した。

要 因	人 的	埋設管の確認不足。	対 策	目視確認、並びに図面での確認を行う。 埋設管が予想される場合は、人力掘削で確認を行う。
	物 的	機械での掘削。		
	管理的	—		
原 因	埋設管位置のずれを予測できず、機械での掘削を行ったため。 埋設位置の確認不足。

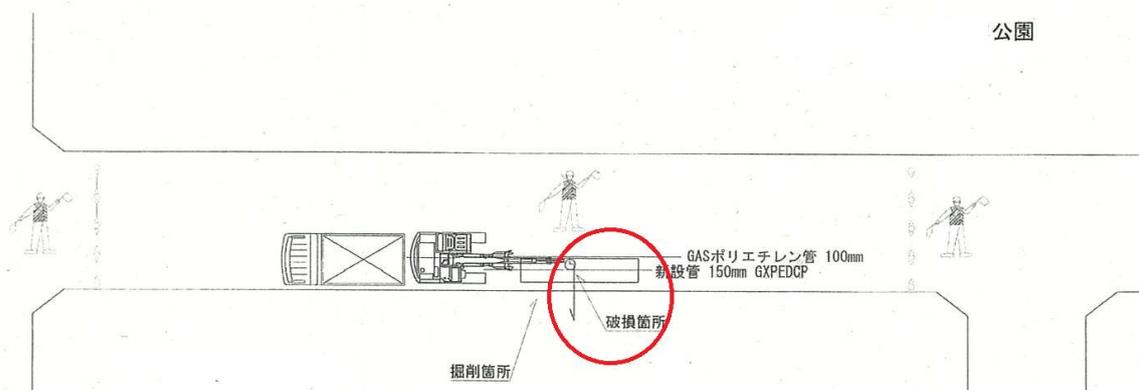
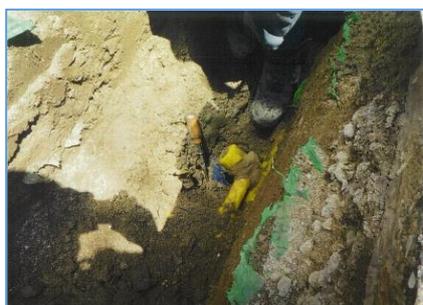
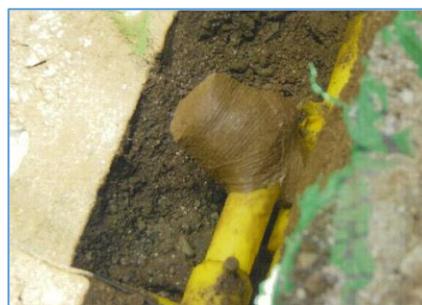
事例番号	R 6 - 1 3	事故分類	物損公衆災害	
被災内容	ガス引き込み管破損	工事区分（工種）	新設管 150mmGXPEDCP	
職 種	土木	発 生 年 月 日	令和6年8月2日

管布設工事（150mmGXPEDCP）において、管布設掘削中にガス管（32mm）サドル部にバックホウが接触し破損した。

要因	人 的	—	対 策	埋設物付近は人力掘削を徹底し、掘削幅内での埋設物の位置など確認する。
	物 的	—		
	管理的	—		
原 因	人力掘削で位置を確認していたが掘削幅全て（ルート）を確認していなかった。

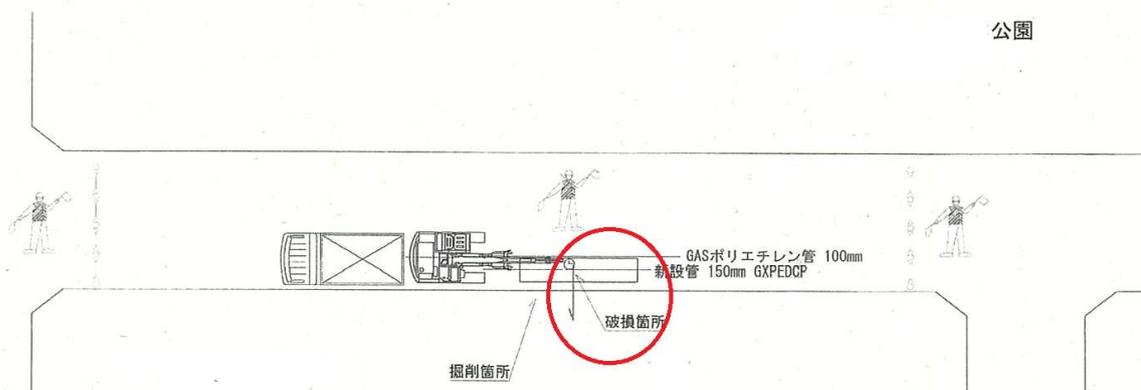
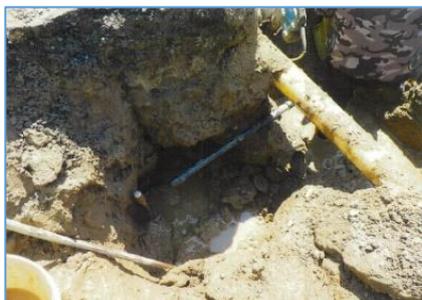
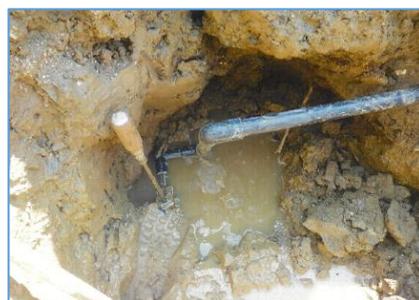
事例番号	R6-14	事故分類	物損公衆災害
被災内容	給水管破損	工事区分（工種）	新設管 150mmGXPEDCP
職 種	土木	発 生 年 月 日	令和6年8月5日

管布設工事（150mmGXPEDCP）において、管布設掘削中に給水管（25mmHIVP 不明管）にバックホウが接触し破損した。

要因	人的	—	対策	駐車場など複数、引き込まれていることもあるので埋設付近は人力掘削を徹底する。
	物的	—		
	管理的	—		
原因	人力掘削で給水管は確認していたが更に給水管が引き込まれているとは思わず機械掘削を行った。

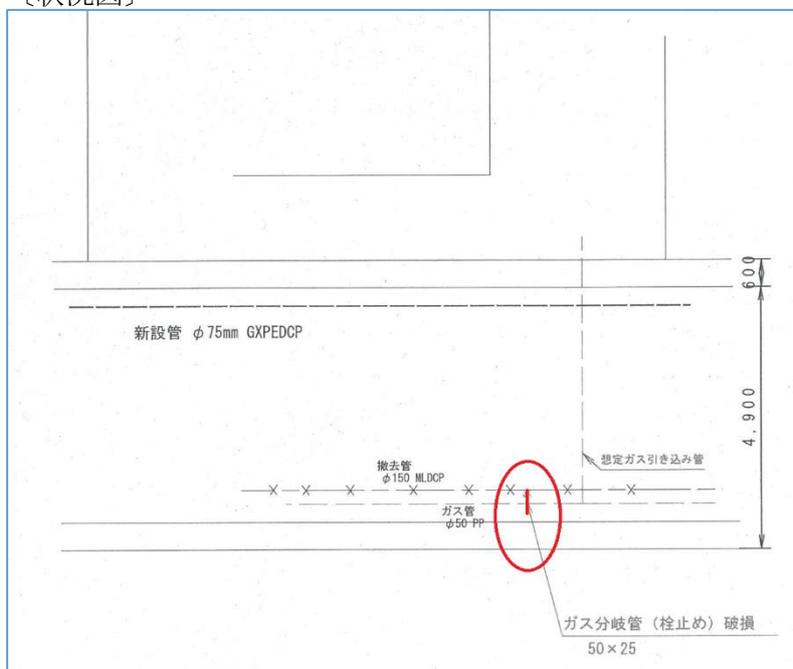
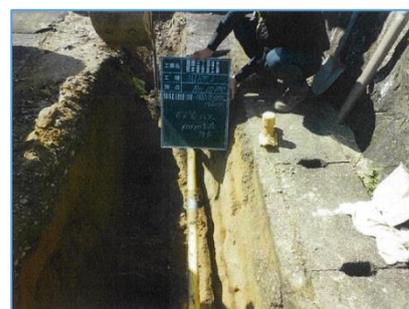
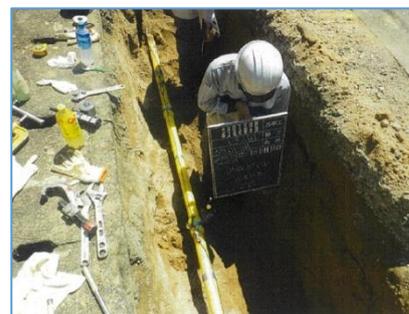
事例番号	R 6 - 1 5	事故分類	物損公衆災害
被災内容	ガス引き込み管破損	工事区分（工種）	管撤去 150mm
職 種	土木	発 生 年 月 日	令和6年8月7日

管撤去工事（150mmMLDCP）において、管撤去掘削中にガス引き込み管 25mm（不明不要キャップ止め管）にバックホウが接触し破損した。

要 因	人 的	—	対 策	<ul style="list-style-type: none"> ・ 今後は慎重に掘削作業を行う。 ・ ガス会社に再度、供給管位置の確認を行う。
	物 的	慎重に掘削（注意不足）		
	管理的	—		
原 因	同一宅地内に二本のガス分岐管があるとは想定できなかった。

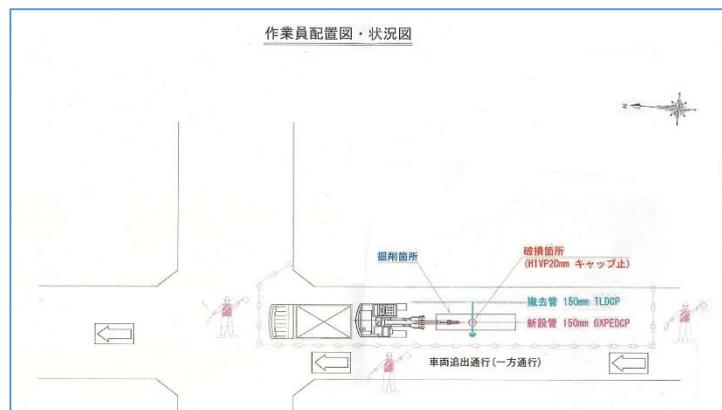
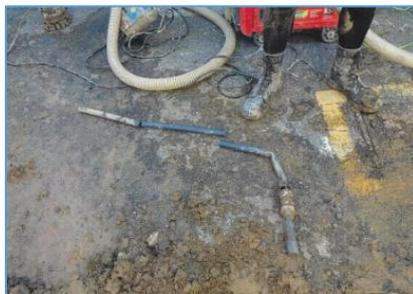
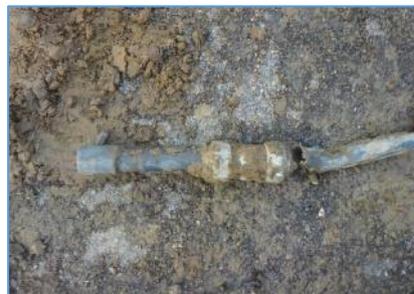
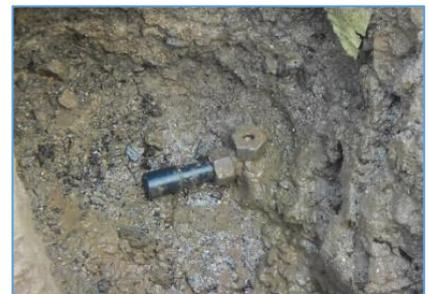
事例番号	R 6 - 1 7	事故分類	物損公衆災害
被災内容	給水管破損	工事区分（工種）	新設管 150mmGXPEDCP
職 種	土木	発 生 年 月 日	令和6年9月4日

管布設工事（150mmGXPEDCP）において、管布設掘削中に給水管（20mmHIVP 不要管）にバックホウが接触し破損した。

要因	人的	—	対策	埋設物付近は人力掘削を徹底し、設計掘削深さより掘削する場合は人力掘削を徹底する。
	物的	—		
	管理的	—		
原因	必要以上に機械掘削を行ったため。
