# 広島市水道局 建設工事安全協議会

(令和7年度 第1回)

令和7年9月

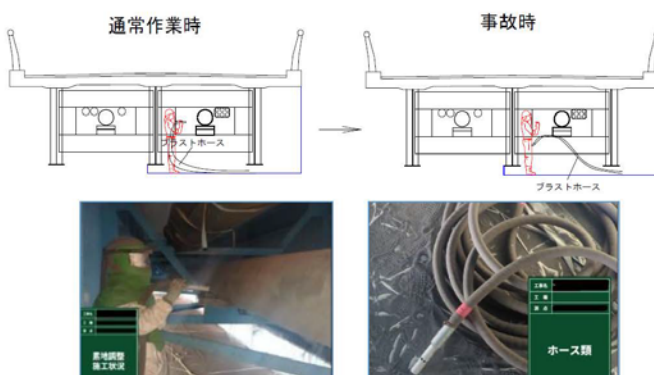
### R7-2(左足大腿挫創)

| 事例番号 | R7-2 | 事故分類 | 労働災害 |
|---|---|---|---|
| <p>ブラスト(表地調整)作業中、移動するときに誤ってブラストホースのノズルが手から離れてしまい、加圧されたノズルが左足大腿に直撃し被災した。</p> | | | |
| 要 因 | 人 的 | 慣れ、気の緩み、不注意から生じるヒューマンエラー。 | 対 策 |
| 原 因 | 被災者は経験が豊富であり、慣れや気の緩み、不注意から生じたのと思われる。 | | <ul style="list-style-type: none"> <li>日々のKY活動及び朝礼にて安全対策の確認を徹底する。</li> <li>ブラスト機械の操作方法等の再教育を行う。</li> <li>迅速に機械停止できるようスイッチを作業員に固定する。</li> <li>作業服の改善を図る。</li> </ul> |

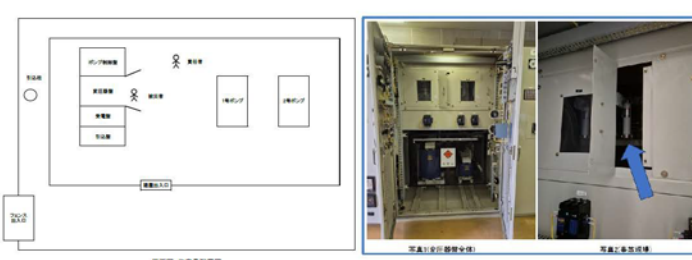
### R7-11(感電)

| 事例番号 | R7-11 | 事故分類 | 労働災害 |
|---|---|---|---|
| <p>〔事故の概要〕</p> <p>高圧受変電設備点検中に「主変圧器一次ヒューズ断」の警報を発報させるため、リレーを検知させる際に6.6KVの充電部に右手指が触れ、右手指から肘まで感電した。</p> | | | |
| 要 因 | 人 的 | 停電状態の作業であると勘違い | 対 策 |
| | 物 的 | 操作器具の不使用 | |
| | 管理的 | 現場表示等の確認不足 | |
| 原 因 | 当該設備が停電していると勘違いし、操作器具を使用しなかったこと。 | | <ul style="list-style-type: none"> <li>現場表示の確認及び信号のやり取りの確認。</li> <li>警報試験の発報方法の明確化。</li> </ul> |

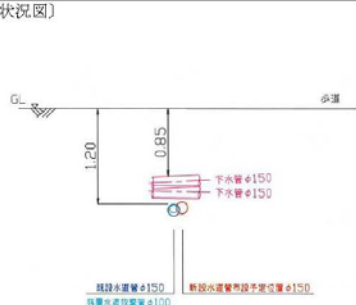
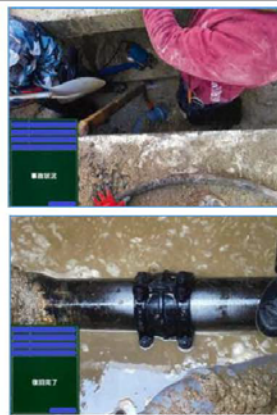
### R7-3(配水管損傷)

管布設路線には、既設管水道管と残置管水道管が埋設されている路線であった。  
不明鉄管が確認されたため残置管の確認作業後、エンジンカッターで切断・残置管撤去作業を行っていた。その後、同様に支障となる不明管が確認され、連続していると思われる位置に埋設されていたことから残置管と思い込みエンジンカッターで既設管を損傷した。

| 原 因 | | 既設管にはポリスリーブ及び明示テープが未設置であったこと。残置管の埋設位置の思い込みによる確認不足。 | | |

| 要因 | 人 的 | 思い込みによる確認不足。 | 対 策 | 施行中に不明管を発見した場合は、完成図や現地をよく照査するとともに、地下埋設物占有者に確認依頼し不明管の確認について徹底する。 |

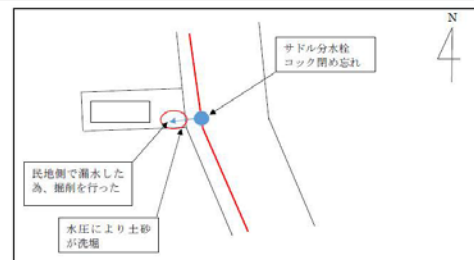
### R7-4(漏水)

通水作業中に、給水管取付管えのため取付けたサドル付分水栓の閉止コックを締め忘れ、宅地内で漏水が発生した。

| 原因 | | サドル分水栓を穿孔後に、閉止コックを開めたと思い込んで確認を行わなかった。 | | |

| 要因 | 人的 | 思い込みによる確認不足。 | 対策 | ・事故防止対策周知会（工事現場内）の実施。<br>・サドル分水栓を穿孔後、2次業者の職長が確認を行い、1次業者の職長に報告、その後現場代理人に報告、最終確認を3人で行う。 |

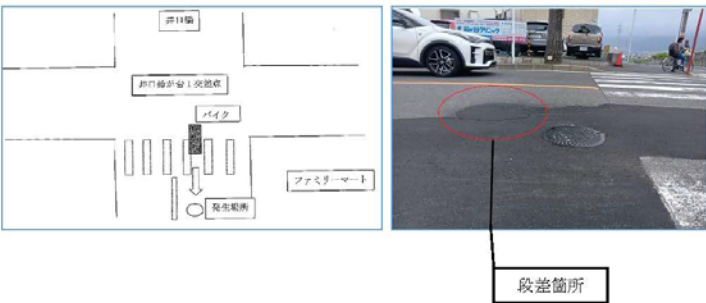
#### R7-6(車両(バイク)損傷)

| 事例番号 | R7-6 | 事故分類 | 物損公衆災害 |
|---|---|---|---|
| <p>〔事故の概要〕<br/> 工事規制解除中、仮舗装に段差ができバイクが通行した際に道路路面とバイクの底部が接触しバイクが損傷した。</p> | | | |
| 要因 | 人 的 | 転圧不足 | 対 策 |
| | 管理的 | 転圧確認不足 | |
| 原 因 | 埋設物下越し部(既設管部分下側)等の転圧不足。 | | 転圧時には、細部にわたり目視等にてよく確認し、入念な転圧を行う。 |

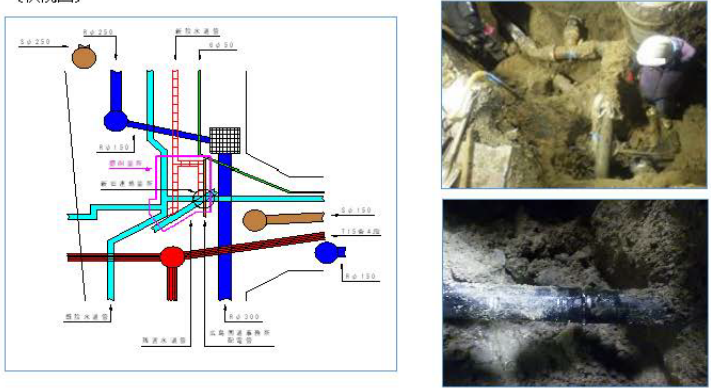
#### R7-8(街灯ケーブル切断)

| 事例番号 | R7-8 | 事故分類 | 物損公衆災害 |
|---|---|---|---|
| <p>〔事故の概要〕<br/> 新旧管連絡工に伴う掘削作業中、事前調査では、水道管以外の埋設物はなく、図面にも記載がなかったが、鋼管φ80(不明管)が確認された。<br/> 不明管が支障となるため、ドリルで小さく穴を開け、安全確認を行い、圧のない水が出てきたため、残置管であると最終判断し、切断。直後、現場に隣接する街灯(6基)が消灯した。</p> | | | |
| 要因 | 人 的 | 電気ケーブルが存在する可能性を考慮していなかった。 | 対 策 |
| | 管理的 | 占用協議の確認不足。 | |
| 原 因 | 地下埋設物の協議を行う必要があった。<br>露出した埋設物をよく確認する必要があった。 | | <ul style="list-style-type: none"> <li>・不明管が水道の残置管であると想定できる場合は切断等する前に水道局に確認する。</li> <li>・道路管理者(市役所・区役所の道路課など)や電力会社、ガス会社など、関連するすべての事業者の図面を複層的に確認する。</li> <li>・街灯・信号・看板といった地上設備がある場合は、必ずその電源系統に関する図面を確認する。</li> </ul> |
