## 令和7年（暦年）建設工事事故報告書一覧表（1月～8月）

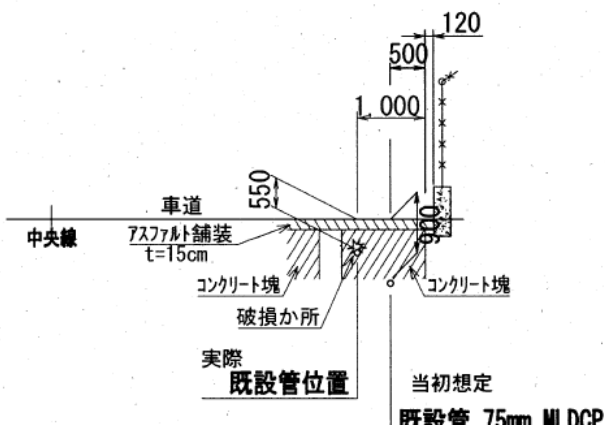
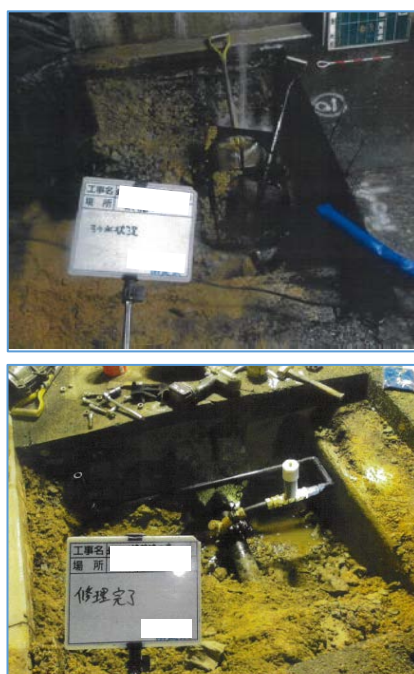
| <p>試掘工に伴い、アスファルト舗装版直下のコンクリート塊（基礎構造物）を破碎中に、コンクリート塊の中に埋設されていた水道管φ75MLDCPに破碎機が接触し破損。</p> | | | | |
| 原 因 | 付近の土被りから埋設深さは1メートル以上あると思い込みによる確認不足。 | | | |

| 要因 | 人 的 | 思い込みによる確認不足。 | 対 策 | コンクリート塊を基礎の構造物との思い込みや付近の埋設深さ状況による思い込みをしない。 |

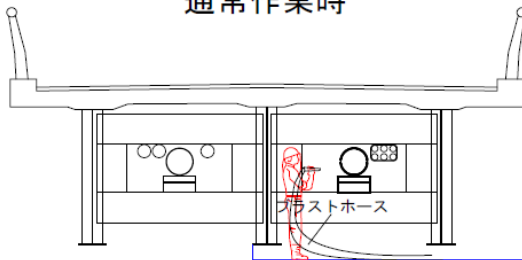
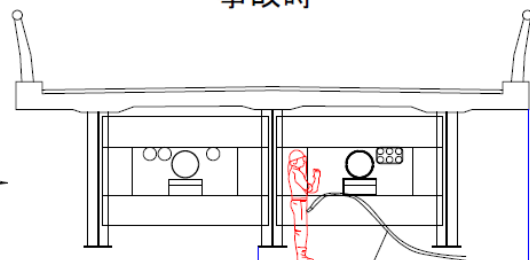
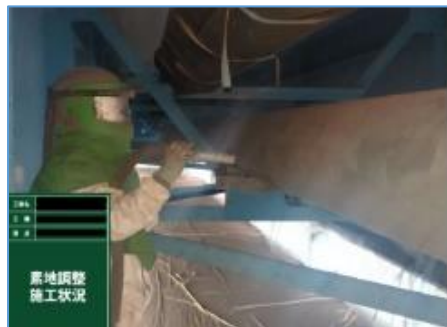
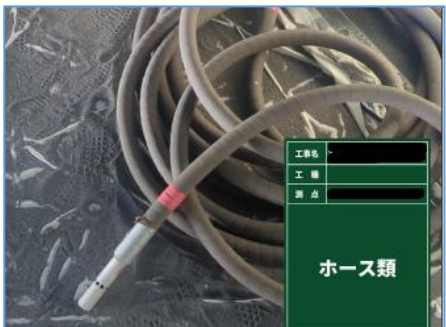
| <p>ブラスト（素地調整）作業中、移動するときに誤ってブラストホースのノズルが手から離れてしまい、加圧されたノズルが左足大腿に直撃し被災した。</p> | | | | |
| 原 因 | | 被災者は経験が豊富であり、慣れや気の緩み、不注意から生じたと思われる。 | | |

| <div><div><ul style="list-style-type: none"><li>・日々の KY 活動及び朝礼にて安全対策の確認を徹底する。</li><li>・ブラスト機械の操作方法等の再教育を行う。</li><li>・迅速に機械停止できるようスイッチを作業員に固定する。</li><li>・作業服の改善を図る。</li></ul></div></div> | | | | |

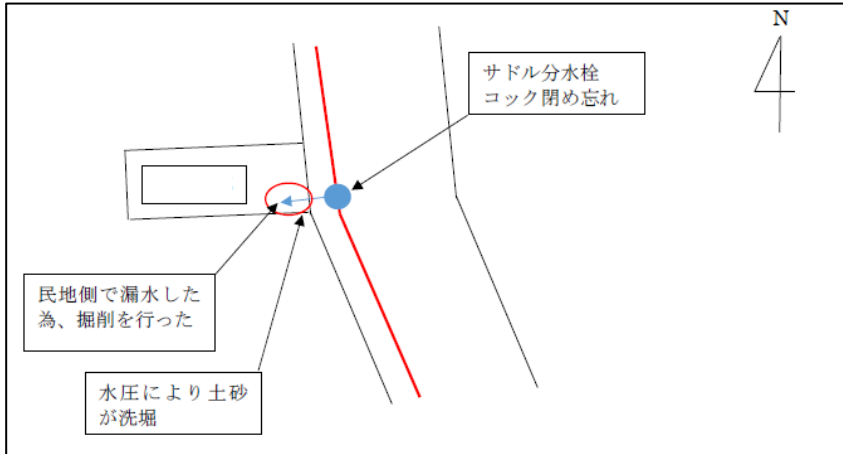
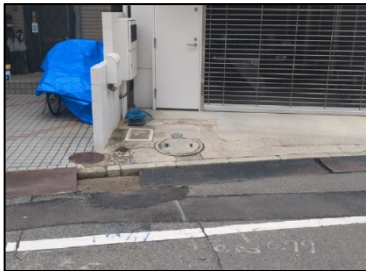
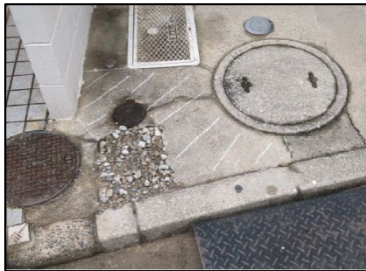
| 通水作業中に、給水管取付替えのため取付けたサドル付分水栓の閉止コックを締め忘れ、宅地内で漏水が発生した。 | | | | |
| 原 因 | | サドル分水栓を穿孔後に、閉止コックを閉めたと思い込んで確認を行わなかった。 | | |

| 要因 | 人 的 | 思い込みによる確認不足。 | 対 策 | ・事故防止対策周知会（工事現場内）の実施。<br>・サドル分水栓を穿孔後、2次業者の職長が確認を行い、1次業者の職長に報告、その後に現場代理人に報告、最終確認を3人で行う。 |

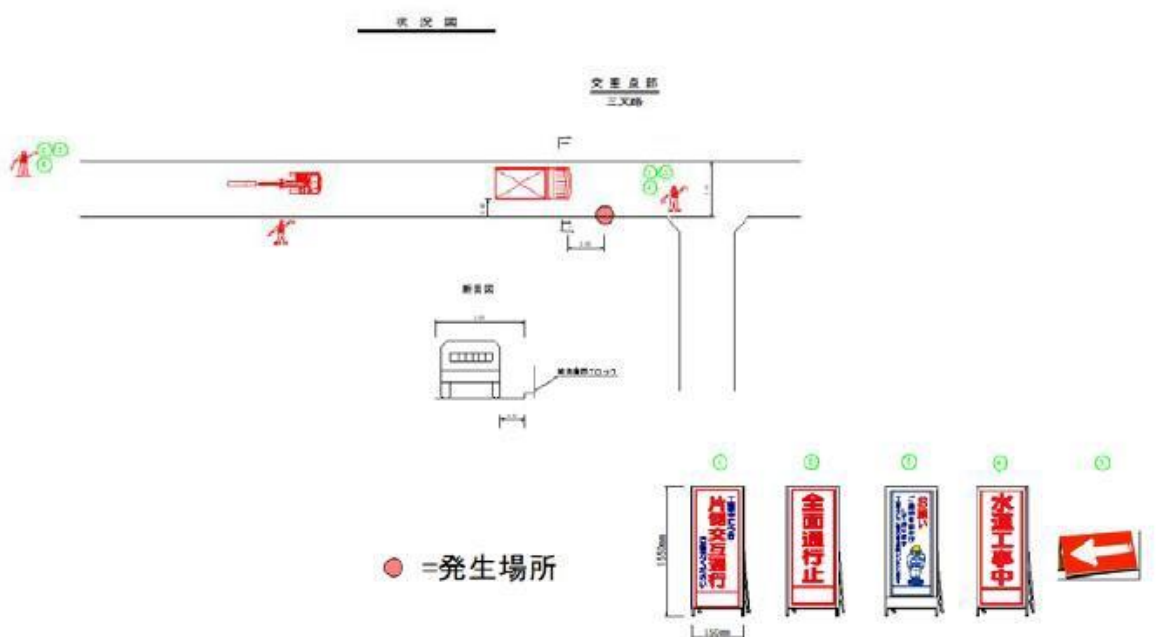
| <p>〔事故の概要〕</p> <p>本管布設後、仮舗装の作業準備中に、小学生が通行するため作業を一時中断するよう交通誘導警備員から合図があり、道路幅員 3.1mの場所でダンプを停止させて通行を待っていたところ、ダンプ横を小走りで通り抜けようとした小学生が境界ブロックの上を踏み外し、バランスを崩して転倒した。</p> | | | | |
| 原 因 | 下校中の小学生を誘導する際に、交通誘導警備員が個別誘導していたものの、走り出す状況を止められなかった（歩いて通行させられなかった）。 | | | |

| | | <p>歩行者を通行させる際は、作業を一時中断し、通行の妨げとなる工事車両、資機材等は移動させ、通行帯を確保してから通行を再開する。また、工事車両等の待機所に現場前の空き地を手配する。</p> <p>小学校へ工事場所を通行する際には交通誘導警備員の指示に従い通行してもらうよう改めて依頼する。</p> | | |

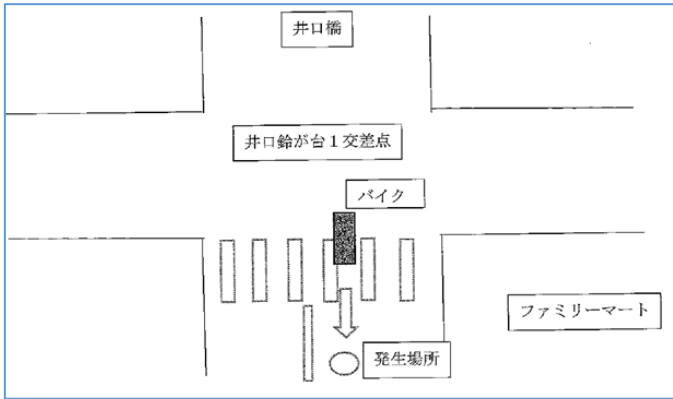
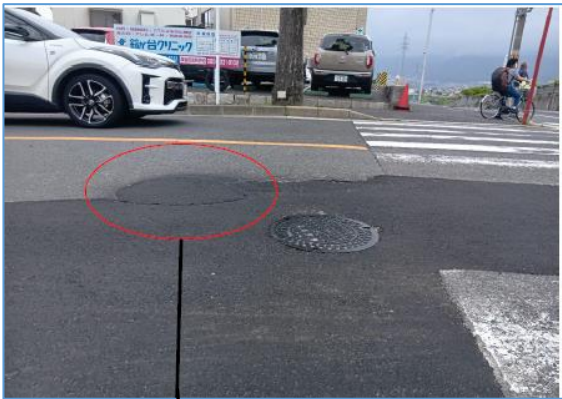
| <div>〔事故の概要〕</div> <div>工事規制解除中、仮舗装に段差ができバイクが通行した際に道路路面とバイクの底部が接触しバイクが損傷した。</div> | | | | |
| 原 因 | | 埋設物下越し部（既設管部分下側）等の転圧不足。 | | |

| 要因 | 人 的 | 転圧不足 | 対 策 | 転圧時には、細部にわたり目視等にてよく確認し、入念な転圧を行う。 |

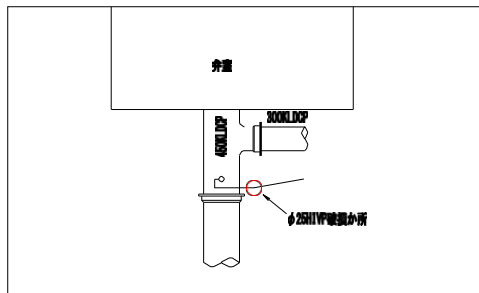
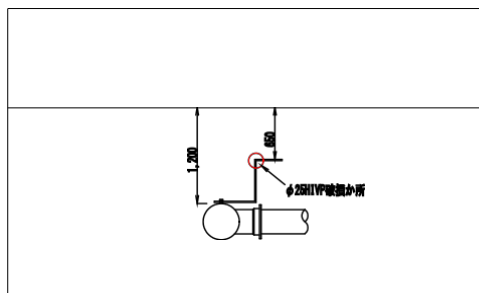
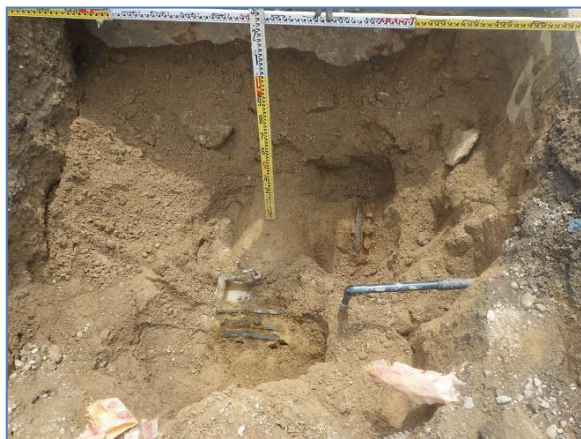
| <div>〔事故の概要〕</div> <div>試掘施工中に、出現したビニル管（φ25HI）にバックホウが接触し、破損（漏水）した。不用管との情報共有であったが、結果的に運用中の残塩計測用配管であった。</div> | | | | |
| 原因 | <div>・受発注者間の情報共有不足</div> <div>・想定外の埋設物及び埋設状況に対する注意・配慮不足</div> | | | |

| 要因 | 人 的 | 既設配管の配管状況及び通水状況の誤認 | 対策 | <div>・受発注間の情報共有を密にし、書面で残す等確実に行う。</div> <div>・既存資料による地下埋設物調査を再度行い、埋設状況や運用状況の把握に努めるとともに、想定外の埋設物へ注意を払い、慎重な掘削を心掛ける。</div> |

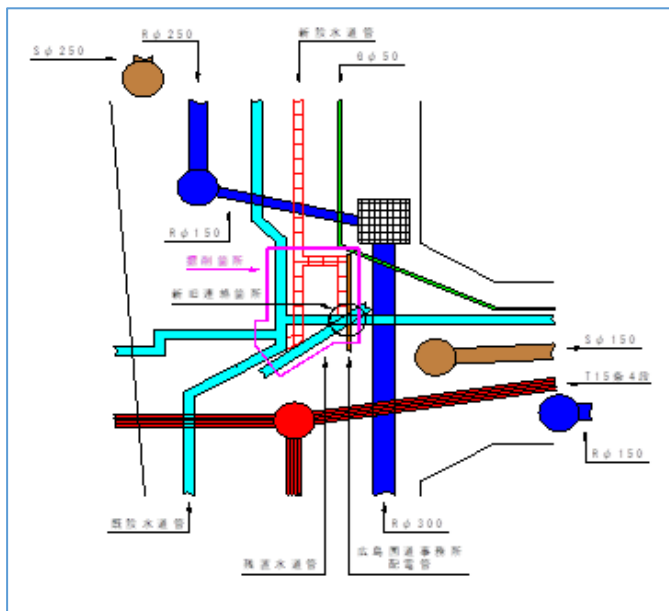
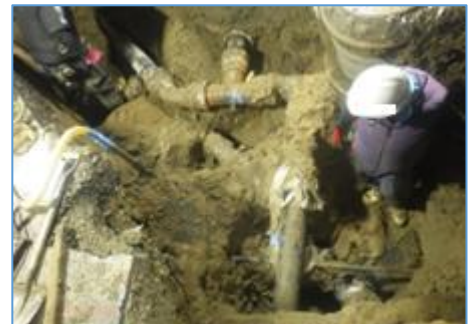
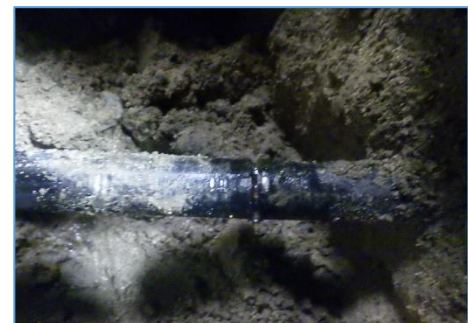
| 事例番号 | R 7－8 | 事故分類 | 物損公衆災害 |

新旧管連絡工に伴う掘削作業中、事前調査では、水道管以外の埋設物はなく、図面にも記載がなかったが、鋼管φ30（不明管）が確認された。

不明管が支障となるため、ドリルで小さく穴を開け、安全確認を行い、圧のない水が出てきたため、残置管であると最終判断し、切断。直後、現場に隣接する街灯（6基）が消灯した。

| 原 因 | | 地下埋設物の協議を行う必要があった。<br>露出した埋設物をよく確認する必要があった。 | | |

| 要因 | 人 的 | 電気ケーブルが存在する可能性を考慮していなかった。 | 対 策 | <ul style="list-style-type: none"> <li>・不明管が水道の残置管であると想定できる場合は切断等する前に水道局に確認する。</li> <li>・道路管理者（市役所・区役所の道路課など）や電力会社、ガス会社など、関連するすべての事業者の図面を複層的に確認する。</li> <li>・街灯・信号・看板といった地上設備がある場合は、必ずその電源系統に関する図面を確認する。</li> </ul> |

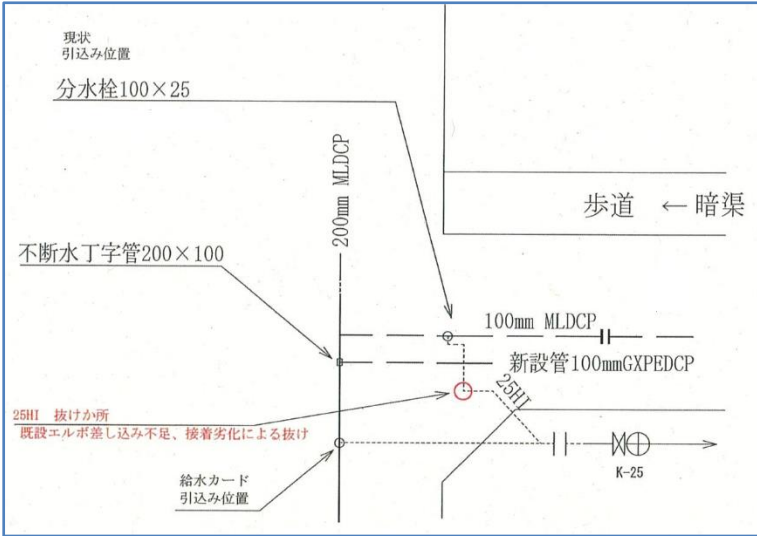
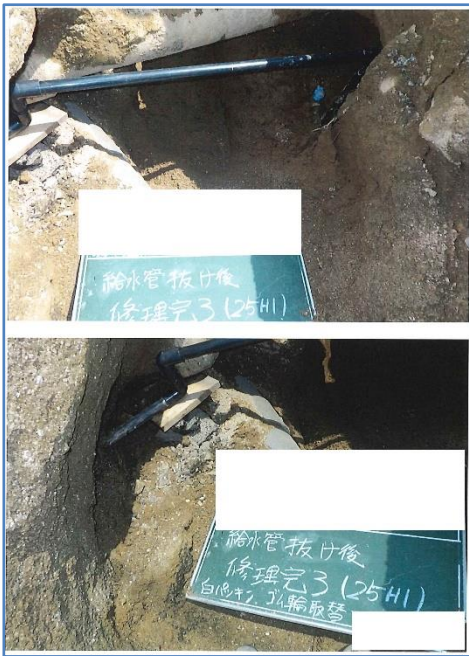
| 事例番号 | R 7 - 9 | 事故分類 | 物損公衆災害 | |

| 新設管100mm管布設掘削作業中に、既設給水管（φ 25HIVP）のエルボ継手部が離脱した。 | | | | |
| 原 因 | | ・既設給水管継手部（エルボ）の挿入が不十分、接着の劣化と思われる。 | | |

| 要因 | 人 的 | — | 対 策 | ・必要以上に給水管を露出させない。<br>・やむを得ず露出させる場合は、露出時間を最小限に抑える。 |

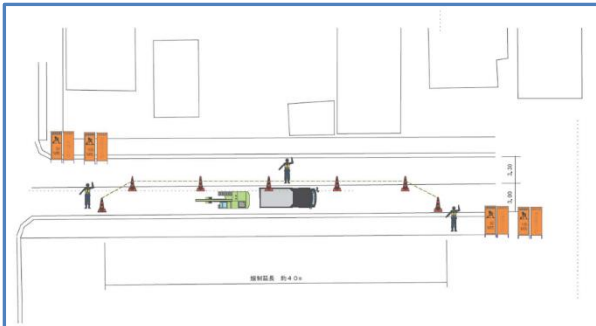
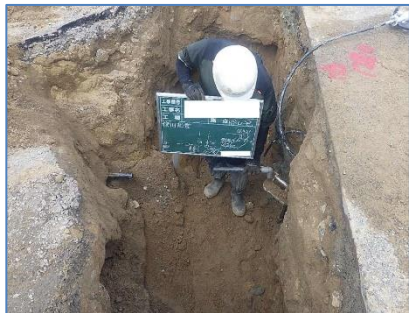
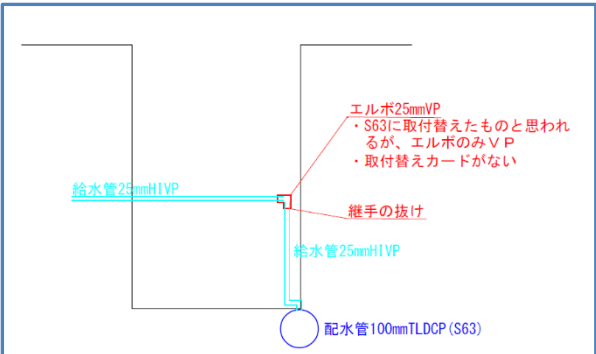
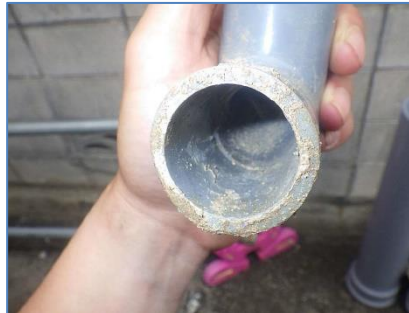
| 事例番号 | R 7 - 1 0 | 事故分類 | 物損公衆災害 | | |

| 試掘調査掘削作業中に布設されていた給水管（φ 25mmHIVP）のエルボ継手部（φ 25mmVP）が離脱した。 | | | | | |
| 原 因 | | ・ 既設給水管継手部（エルボ）の接着不十分及び劣化と思われる。 | | | |

| 要因 | 人 的 | — | | 対 策 | ・ 必要以上に給水管を露出させない。<br>・ やむを得ず露出させる場合は、露出時間を最小限に抑える。 |
