# 令和7年（暦年）建設工事事故報告書一覧表（1月～12月）

## 発生状況概略図（説明図）

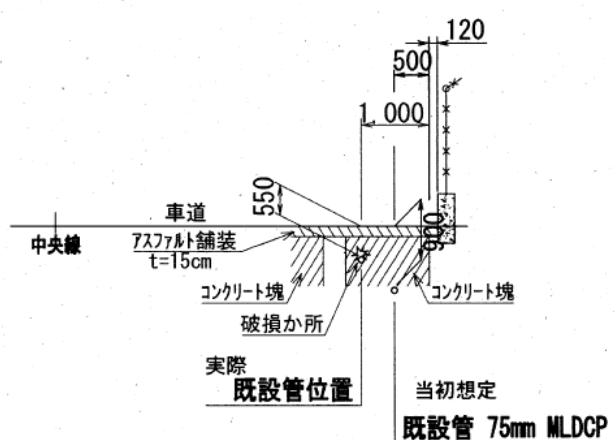
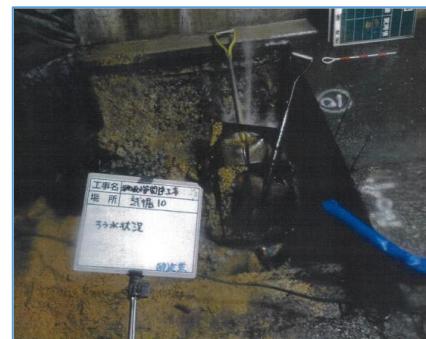
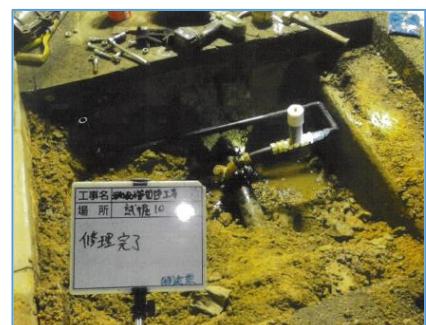
事例番号	R 7-1	事故分類	物損公衆災害
被災内容	配水管破損	工事区分（工種）	試掘工
職種	土木	発生年月日	令和7年1月23日

試掘工に伴い、アスファルト舗装版直下のコンクリート塊（基礎構造物）を破碎中に、コンクリート塊の中に埋設されていた水道管  $\phi 75$ MLDCP に破碎機が接触し破損。

要因	人的	思い込みによる確認不足。	対策	コンクリート塊を基礎の構造物との思い込みや付近の埋設深さ状況による思い込みをしない。
	物的	—		
	管理的	—		
原因	付近の土被りから埋設深さは1メートル以上あると思い込みによる確認不足。

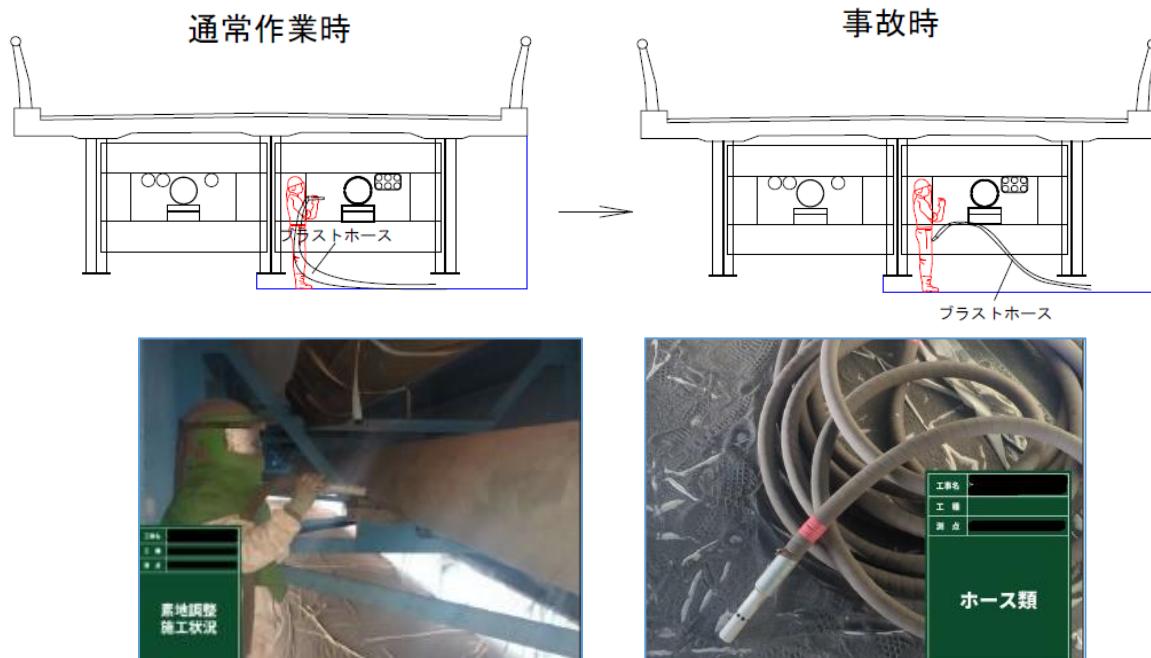
事例番号	R 7-2	事故分類	労働災害	
被災内容	左足大腿挫創		工事区分（工種）	塗装工
職種	土木		発生年月日	令和7年2月17日

プラスト（素地調整）作業中、移動するときに誤ってプラストホースのノズルが手から離れてしまい、加圧されたノズルが左足大腿に直撃し被災した。

要因	人的	慣れ、気の緩み、不注意から生じるヒューマンエラー。	対策	<ul style="list-style-type: none"> <li>日々のKY活動及び朝礼にて安全対策の確認を徹底する。</li> <li>プラスト機械の操作方法等の再教育を行う。</li> <li>迅速に機械停止できるようスイッチを作業員に固定する。</li> <li>作業服の改善を図る。</li> </ul>
	物的	—		
	管理的	—		
原因	被災者は経験が豊富であり、慣れや気の緩み、不注意から生じたのと思われる。

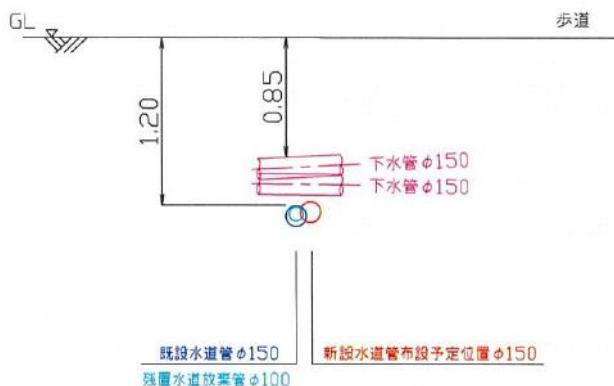
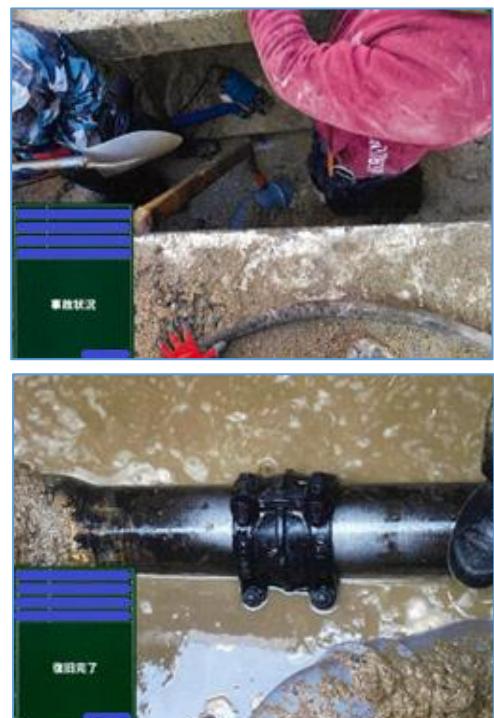
事例番号	R 7-3	事故分類	物損公衆災害
被災内容	配水管損傷	工事区分（工種）	管布設工事 150GXPEDCP
職種	土木	発生年月日	令和7年2月20日

管布設路線には、既設管水道管と残置管水道管が埋設されている路線であった。  
不明鉄管が確認されたため残置管の確認作業後、エンジンカッターで切断・残置管撤去作業を行っていた。その後、同様に支障となる不明管が確認され、連続していると思われる位置に埋設されていたことから残置管と思い込みエンジンカッターで既設管を損傷した。

要因	人 的	思い込みによる確認不足。	対策	施工中に不明管を発見した場合は、完成図や現地をよく照査するとともに、地下埋設物占用者に確認依頼し不明管の確認について徹底する。
	物 的	—		
	管理的	—		
原因	既設管にはポリスリーブ及び明示テープが未設置であったこと。残置管の埋設位置の思い込みによる確認不足。

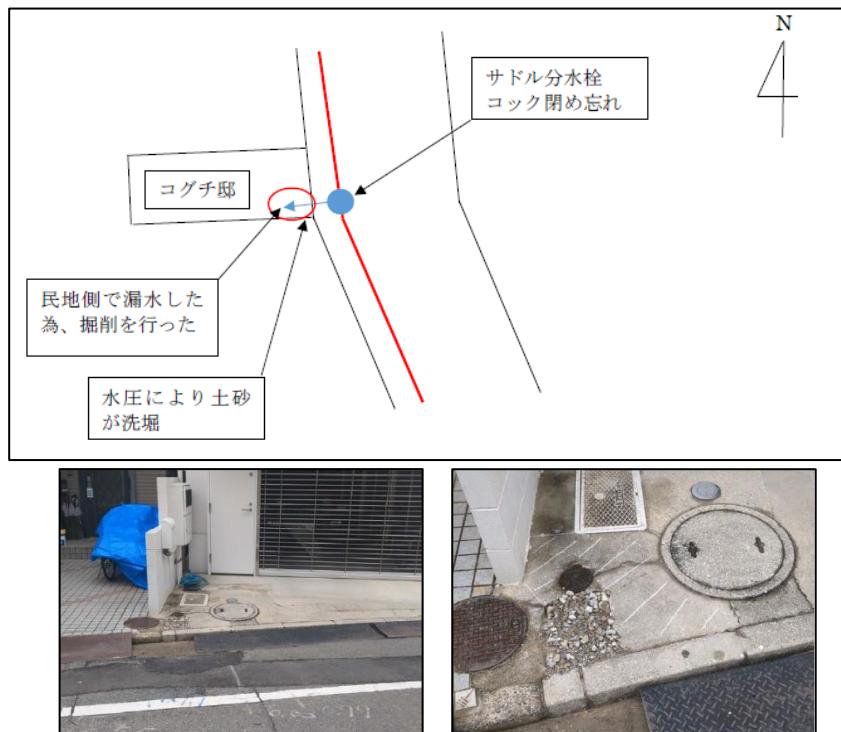
事例番号	R 7-4	事故分類	物損公衆災害
被災内容	漏水	工事区分（工種）	管布設工事 150GXPEDCP
職種	土木	発生年月日	令和7年4月23日

通水作業中に、給水管取付替えのため取付けたサドル付分水栓の閉止コックを締め忘れ、宅地内で漏水が発生した。

要因	人的	思い込みによる確認不足。	対策	<ul style="list-style-type: none"> <li>事故防止対策周知会（工事現場内）の実施。</li> <li>サドル分水栓を穿孔後、2次業者の職長が確認を行い、1次業者の職長に報告、その後に現場代理人に報告、最終確認を3人で行う。</li> </ul>
	物的	—		
	管理的	—		
原因	サドル分水栓を穿孔後に、閉止コックを閉めたと思い込んで確認を行わなかった。

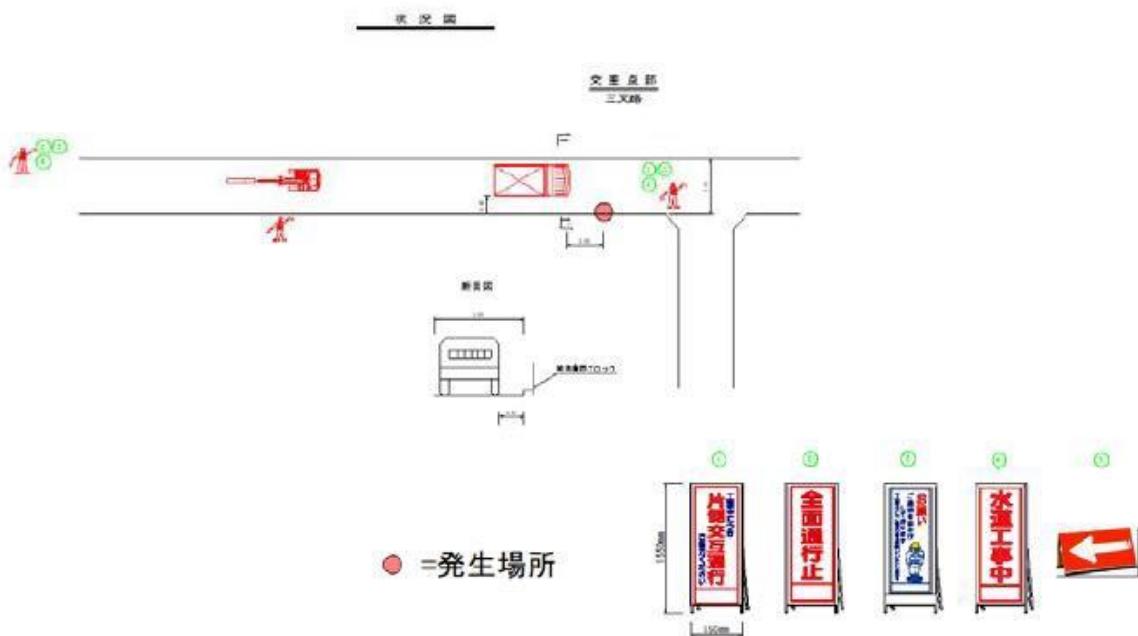
事例番号	R 7-5	事故分類	その他
被災内容	歩行者転倒	工事区分（工種）	仮舗装（管布設工事）
職種	土木	発生年月日	令和7年5月12日

本管布設後、仮舗装の作業準備中に、小学生が通行するため作業を一時中断するよう交通誘導警備員から合図があり、道路幅員 3.1mの場所でダンプを停止させて通行を待っていたところ、ダンプ横を小走りで通り抜けようとした小学生が境界ブロックの上を踏み外し、バランスを崩して転倒した。

要因	人 的	誘導の指示が弱かった。小学生が走り出すことを予想していなかった。	対策	歩行者を通行させる際は、作業を一時中断し、通行の妨げとなる工事車両、資機材等は移動させ、通行帯を確保してから通行を再開する。また、工事車両等の待機所に現場前の空き地を手配する。
	物 的	ダンプを停車させていた。		小学生へ工事場所を通行する際には交通誘導警備員の指示に従い通行してもらうよう改めて依頼する。
	管理的	なし		
原因		下校中の小学生を誘導する際に、交通誘導警備員が個別誘導していたものの、走り出す状況を止められなかった（歩いて通行させられなかった）。

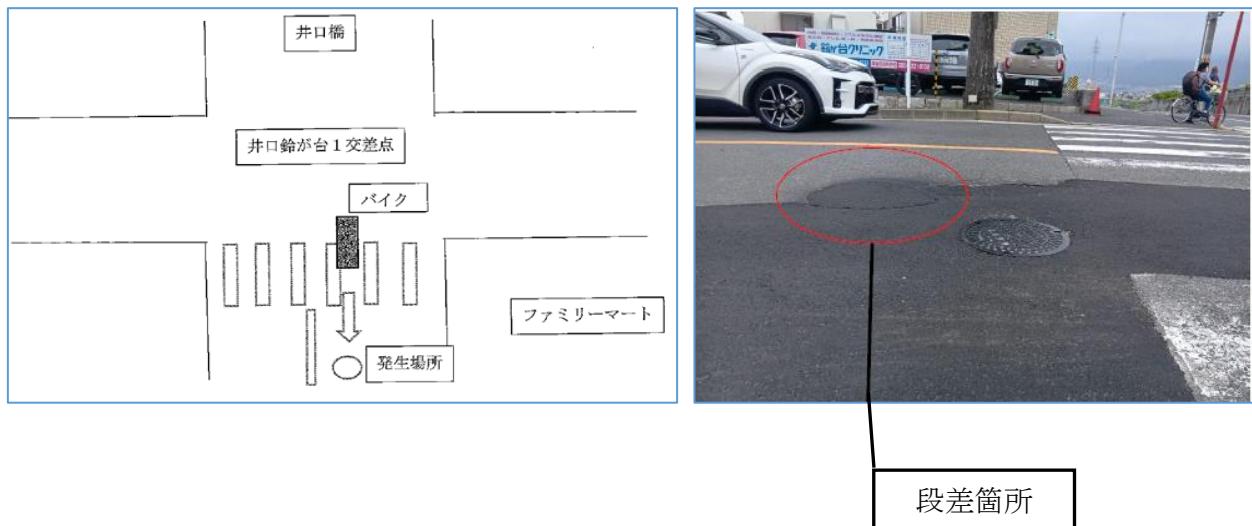
事例番号	R 7-6	事故分類	物損公衆災害
被災内容	車両（バイク）損傷	工事区分（工種）	管布設工事 300GXPEDCP
職種	土木	発生年月日	令和7年5月20日

工事規制解除中、仮舗装に段差ができバイクが通行した際に道路路面とバイクの底部が接触しバイクが損傷した。

要因	人 的	転圧不足	対策	転圧時には、細部にわたり目視等にてよく確認し、入念な転圧を行う。
	物 的	—		
	管理的	転圧確認不足		
原因	埋設物下越し部（既設管部分下側）等の転圧不足。

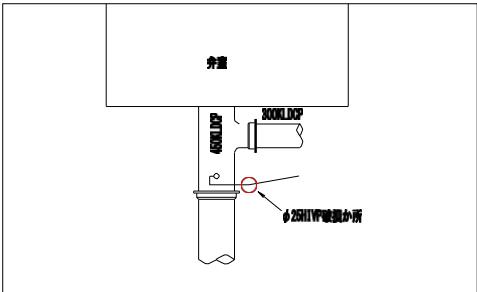
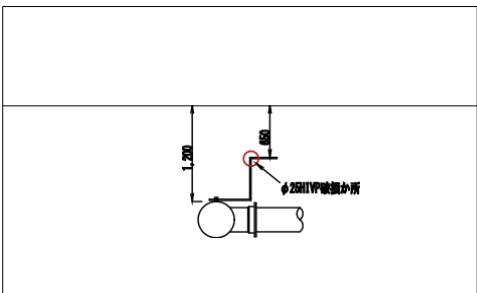
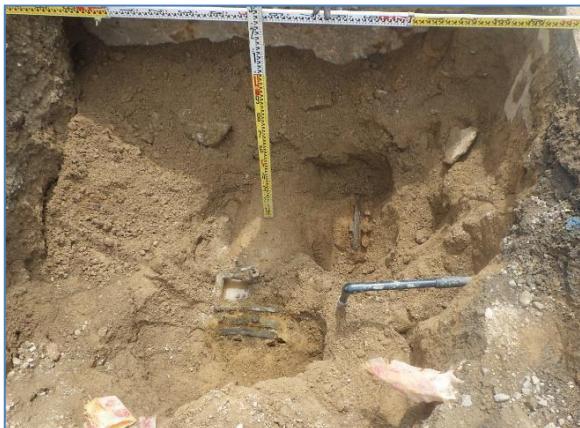
事例番号	R 7-7	事故分類	物損公衆災害			
被災内容	Φ25 残塩測定用配管破損		工事区分（工種）	準備工（試掘工）		
職種	試掘工		発生年月日	令和7年5月26日		
〔事故の概要〕						
試掘施工中に、出現したビニル管（Φ25HI）にバックホウが接触し、破損（漏水）した。不用管との情報共有であったが、結果的に運用中の残塩計測用配管であった。						
〔状況図〕						
<p style="text-align: center;"><b>平面図</b></p>

要因	人的	既設配管の配管状況及び通水状況の誤認	対策	<ul style="list-style-type: none"> <li>受発注間の情報共有を密にし、書面で残す等確実に行う。</li> <li>既存資料による地下埋設物調査を再度行い、埋設状況や運用状況の把握に努めるとともに、想定外の埋設物へ注意を払い、慎重な掘削を心掛ける。</li> </ul>		
	物的	想定外の埋設状況				
	管理的	—				
原因		・受発注者間の情報共有不足 ・想定外の埋設物及び埋設状況に対する注意・配慮不足

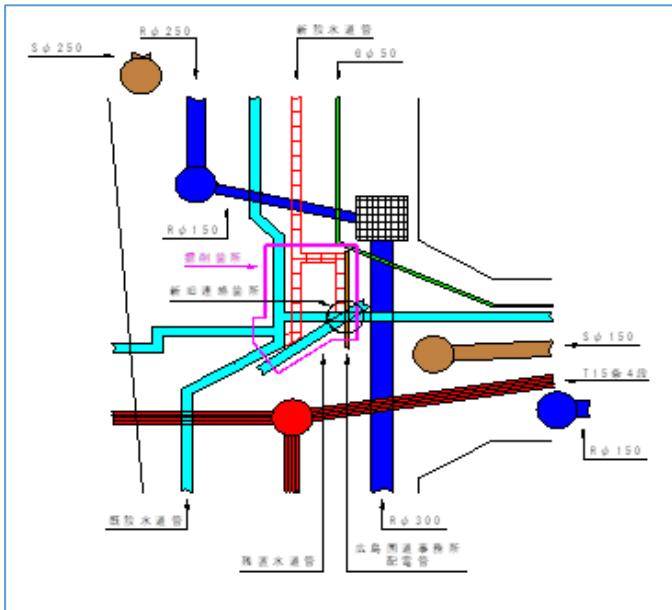
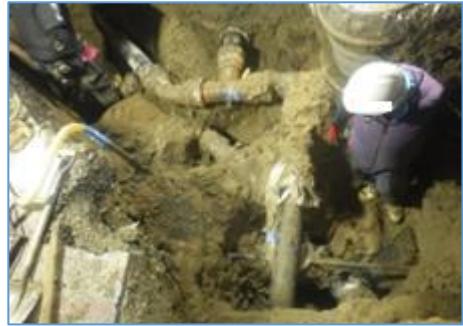
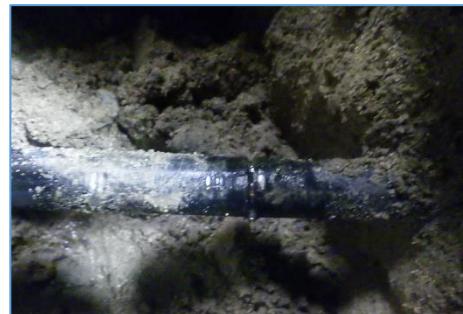
事例番号	R 7-8	事故分類	物損公衆災害	
被災内容	街灯ケーブル(配電線の)切断		工事区分 (工種)	新旧管連絡工
職種	土木		発生年月日	令和7年6月30日

新旧管連絡工に伴う掘削作業中、事前調査では、水道管以外の埋設物はなく、図面にも記載がなかったが、鋼管  $\phi 30$  (不明管) が確認された。

不明管が支障となるため、ドリルで小さく穴を開け、安全確認を行い、圧のない水が出てきたため、残置管であると最終判断し、切断。直後、現場に隣接する街灯（6基）が消灯した。

要因	人 的	電気ケーブルが存在する可能性を考慮していなかった。	対策	・不明管が水道の残置管であると想定できる場合は切断等する前に水道局に確認する。
	物 的	—		・道路管理者（市役所・区役所の道路課など）や電力会社、ガス会社など、関連するすべての事業者の図面を複層的に確認する。
	管理的	占用協議の確認不足。		・街灯・信号・看板といった地上設備がある場合は、必ずその電源系統に関する図面を確認する。
原因	地下埋設物の協議を行う必要があった。 露出した埋設物をよく確認する必要があった。

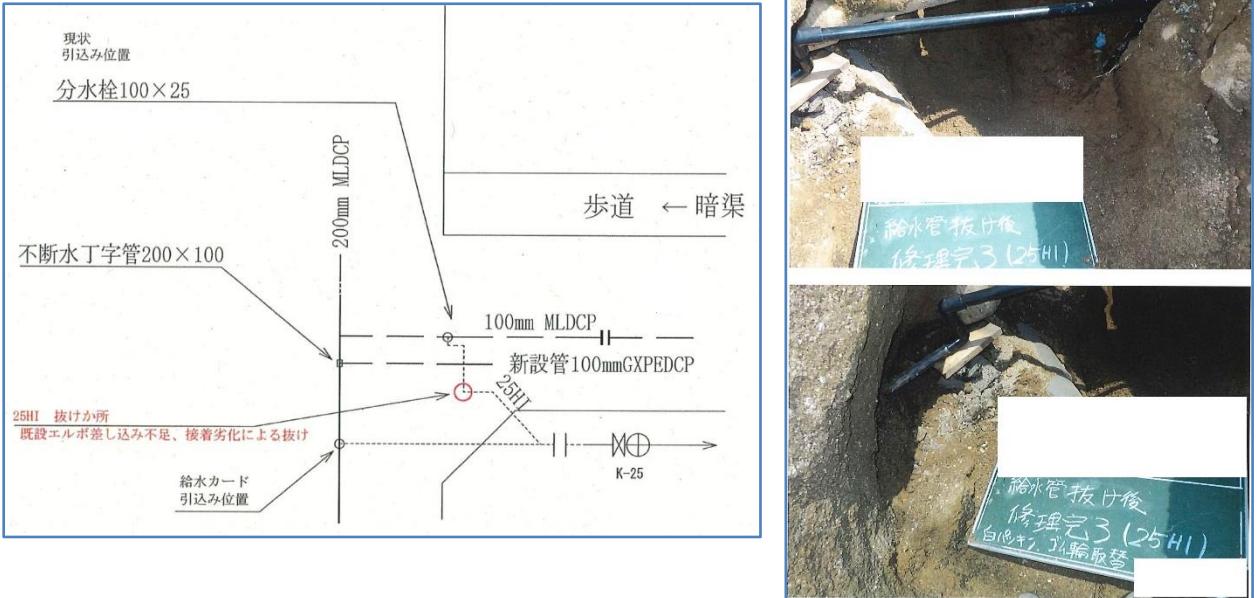
事例番号	R 7-9	事故分類	物損公衆災害
被災内容	Φ25 給水管継手部離脱	工事区分（工種）	管布設工100mmGXPEDCP
職種	土木	発生年月日	令和7年7月16日
〔事故の概要〕

新設管100mm管布設掘削作業中に、既設給水管（Φ25HIVP）のエルボ継手部が離脱した。

要因	人 的	—	対策	・必要以上に給水管を露出させない。 ・やむを得ず露出させる場合は、露出時間を最小限に抑える。
	物 的	—		
	管理的	—		
原因		・既設給水管継手部（エルボ）の挿入が不十分、接着の劣化と思われる。

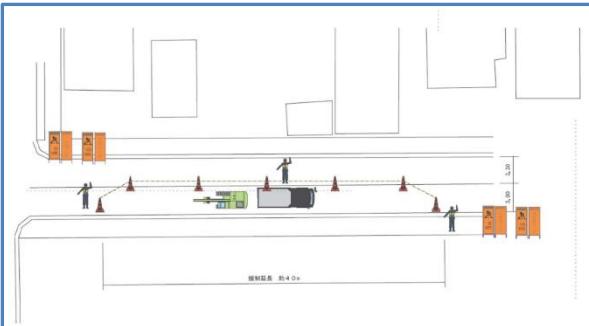
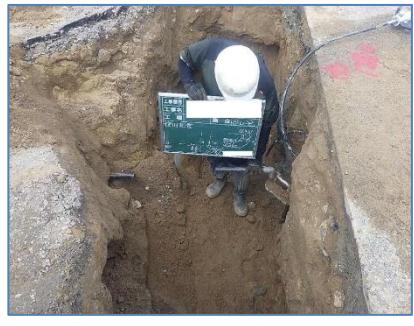
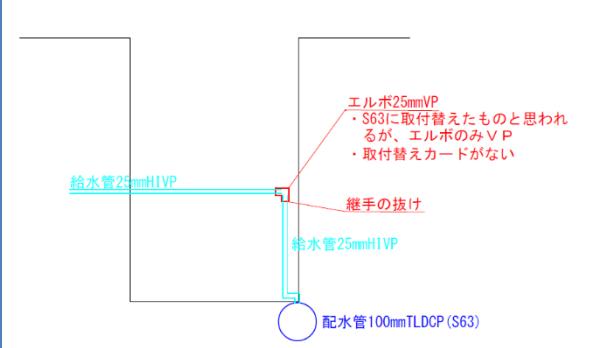
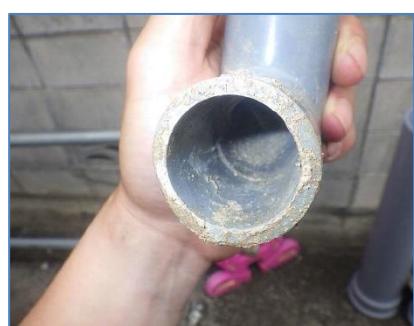
事例番号	R 7-10	事故分類	物損公衆災害			
被災内容	Φ25 給水管継手部離脱		工事区分（工種）	管布設工100mmGXPEDCP		
職種	土木		発生年月日	令和7年8月7日		
〔事故の概要〕						
試掘調査掘削作業中に布設されていた給水管（Φ25mmHIVP）のエルボ継手部（Φ25mmVP）が離脱した。						
〔状況図〕

要因	人 的	—	対策	・必要以上に給水管を露出させない。 ・やむを得ず露出させる場合は、露出時間を最小限に抑える。		
	物 的	—				
	管理的	—				
原因		・既設給水管継手部（エルボ）の接着不十分及び劣化と思われる。

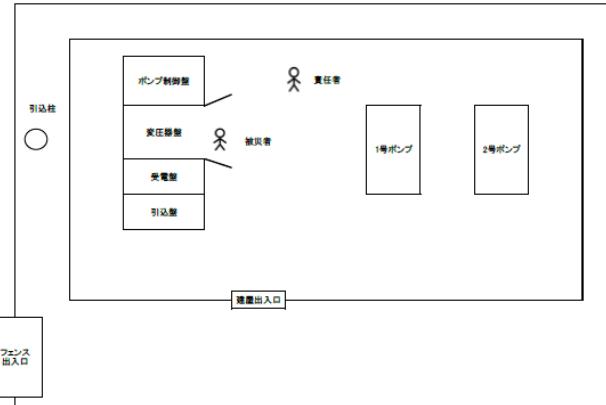
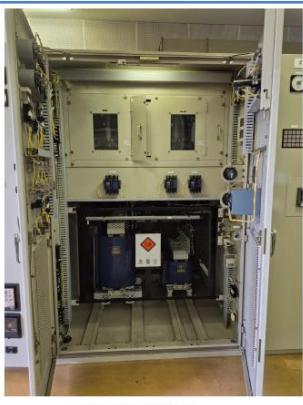
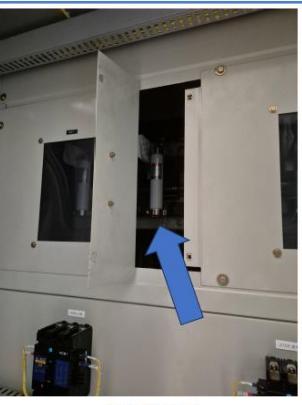
事例番号	R 7-11	事故分類	労働災害	
被災内容	感電		工事区分（工種）	保守点検整備
職種	電気		発生年月日	令和7年8月8日
〔事故の概要〕

高圧受変電設備点検中に「主変圧器一次ヒューズ断」の警報を発報させるため、リレーを検知させる際に6.6KVの充電部に右手指が触れ、右手指から肘まで感電した。

要因	人的	停電状態の作業であると勘違い	対策	・現場表示の確認及び信号のやり取りの確認。
	物的	操作器具の不使用		・警報試験の発報方法の明確化。
	管理的	現場表示等の確認不足		
原因		当該設備が停電していると勘違いし、操作器具を使用しなかつたこと。

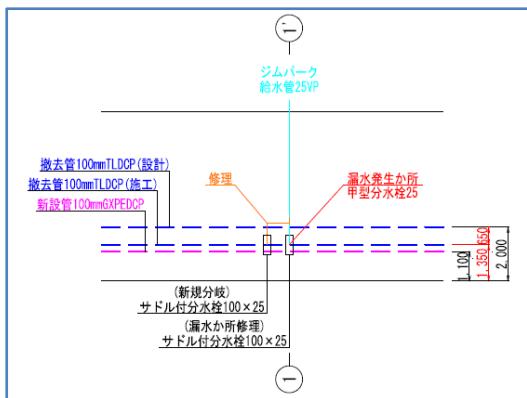
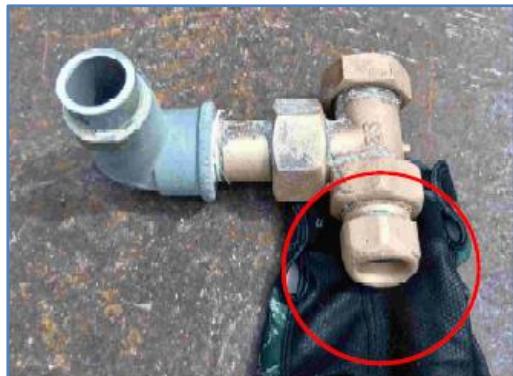
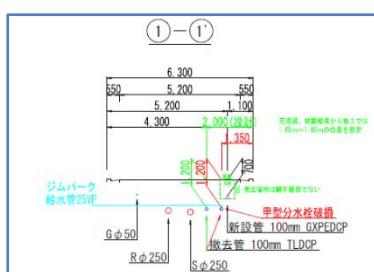
事例番号	R 7-12	事故分類	物損公衆災害
被災内容	甲型分水栓ねじ込み部離脱	工事区分（工種）	管布設工100mmXPEDCP
職種	土木	発生年月日	令和7年9月2日
〔事故の概要〕

要因	人 的	掘削作業時の振動	対策	今後とも地下埋設物の破損に対して、より一層、慎重に事前調査や作業等の物事を進めていくように努める。
	物 的	甲型分水栓の経年劣化		
	管理的	—		
原 因		甲型分水栓の経年劣化に合わせ、掘削作業時の振動によるものと思われる。

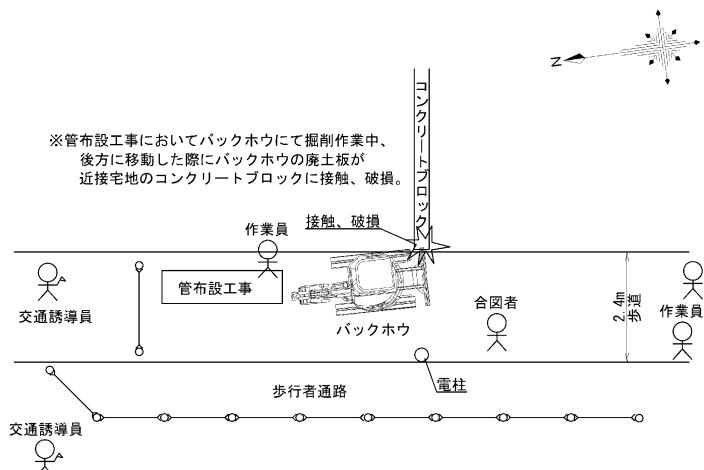
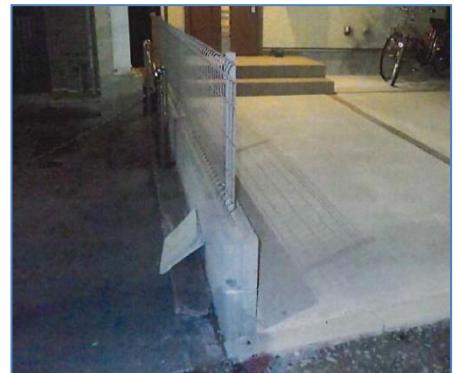
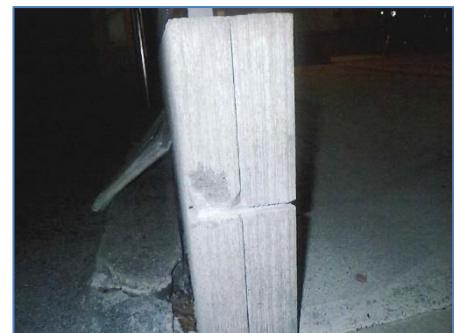
事例番号	R 7-13	事故分類	物損公衆災害
被災内容	ブロック破損	工事区分（工種）	管布設工150mmGXPEDCP
職種	土木	発生年月日	令和7年9月2日

管布設のため、狭所にてバックホウによる夜間掘削作業中、後方に移動した際にバックホウの廃土板が近接宅地のコンクリートブロックに接触し破損した。

要因	人的	・オペレーター及び作業員の周囲確認不足 ・オペレーターと合図者との伝達ミス	対策	・作業前ミーティングにて当日の作業範囲での危険個所の確認を行い、作業員全員で共有する。 ・オペレーターは後方への移動の際は、事前に周囲の確認を徹底する。 ・オペレーターは機械移動の際、事前に合図者と移動方向や接触の恐れのある近接した構造物について、相互に確認を行う。 ・合図者は、オペレーターから見えやすい位置で誘導する。
	物的	・狭所での夜間作業		
	管理的	—		
原因		・狭所での夜間作業であり、オペレーターの周囲確認不足と合図者との伝達ミスが重なったため。

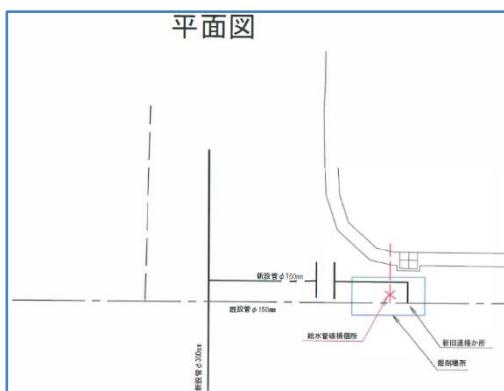
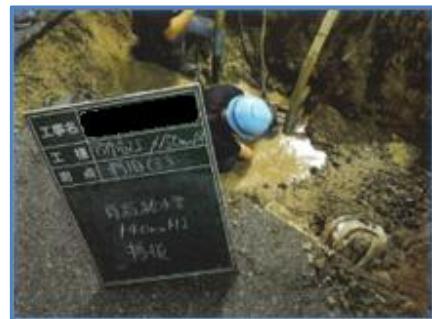
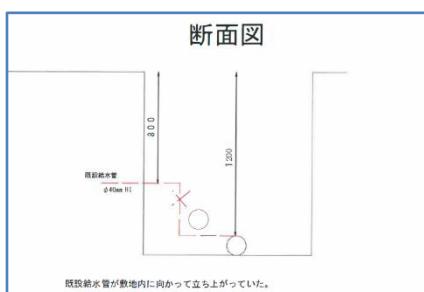
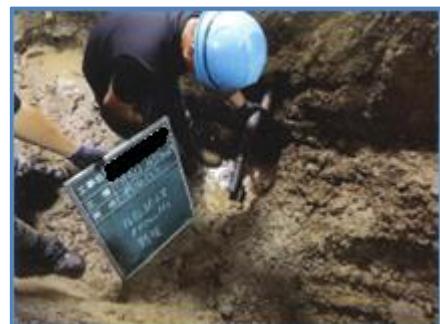
事例番号	R 7-14	事故分類	物損公衆災害
被災内容	既設給水管破損	工事区分（工種）	管布設工150 mmGXPEDCP
職種	土木	発生年月日	令和7年9月18日
〔事故の概要〕			
試掘調査において、既設給水管 $\phi 40\text{ mm HIVP}$ の土被り ( $H=1.2\text{ m}$ ) を確認したため、給水管付近は土被り $1.0\text{ m}$ までを機械掘削、それ以深を手掘りで施工していたが、既設給水管が途中から $h=0.8\text{ m}$ で立ち上がっていったため、機械による掘削土に押され既設給水管を破損した。

要因	人目的	試掘時深さの過信	対策	今後は、地下埋設物近くを掘削する時は、慎重に早目に人力掘削で確認する。
	物目的	—		
	管理的	地下埋設物近くは慎重に掘削する。		
原因	試掘時の土被りを過信した為

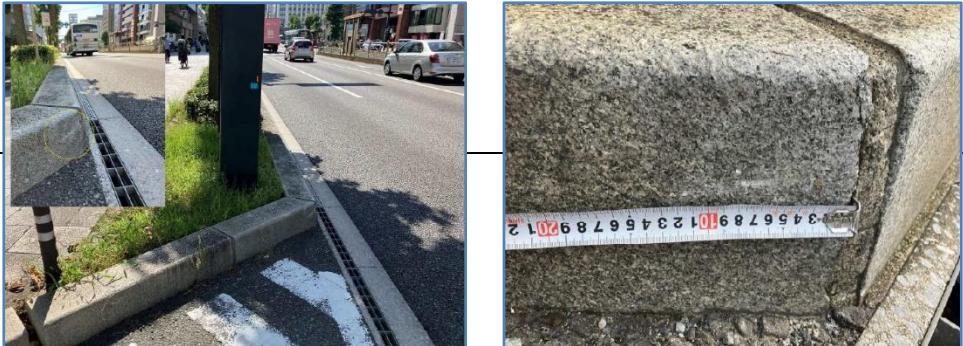
事例番号	R 7-16	事故分類	物損公衆災害		
被災内容	歩車道境界縁石接触	工事区分（工種）	現地計測		
職種	調査業務	発生年月日	令和7年10月8日		
〔事故の概要〕					
本線部の信号が変わり前方車両が走行し始めたため、本線後方から来る車両に注意を払いながら前進したところ、車両左後方のアンテナ張り出し部と歩車道境界の縁石が接触した。					
〔状況図〕

要因	人目的	現場担当者間の連携	対策	計測時は縁石や障害物に対し余裕を持った間隔をとり走行を行う。	
	物目的	アンテナの張り出し		当該箇所と近似した場面を計測する際は、通勤時やお昼、退勤時間など交通量が増加する時間帯を避けた計測予定を立てる。	
	管理的	—		また、計測時は、本線合流する際に他車両がいないことを確認し、アンテナ張り出しを閉じて走行する。	
原因		合流時の本線後方からの車両に対する注意に意識が傾いたことと、後方に続く車両に対して速やかな合流を行うことへの焦りが重なったことによる車両左側への注意力の低下		走行中は助手席オペレーターも周囲の状況を確認し、運転手に注意喚起を図り相互連携をとる。

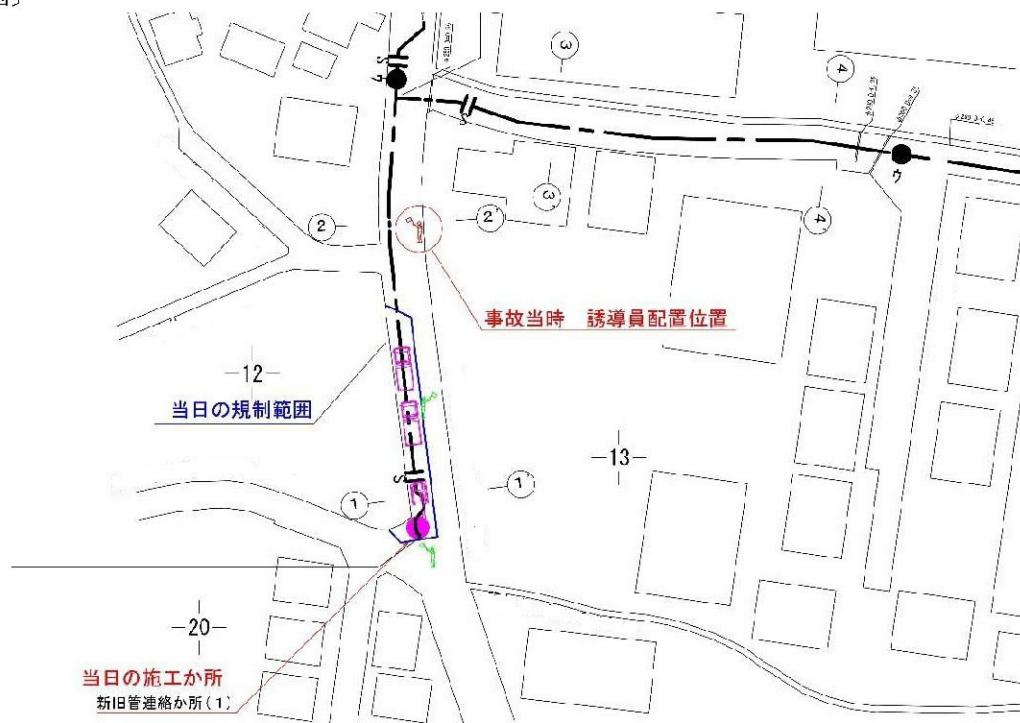
事例番号	R 7-17	事故分類	その他
被災内容	交通誘導警備員 転倒	工事区分（工種）	安全管理
職種	土木	発生年月日	R7年10月14日

新旧管連絡を施工するにあたり、片側交互通行規制で誘導中に交通誘導警備員1名が体調不良のため倒れ、救急車を要請し緊急搬送した。

要因	人 的	誘導員の持病	対策	作業開始前に、作業員全員の体調の状態を把握し、体調に異変を感じた場合は早めに申告するよう促す。 また、適宜休憩が取れるよう無理のない人員配置を行う。
	物的	なし		
	管理的	なし		
原因	医師の診断の結果、誘導員の持病に起因した体調不良と思われる。

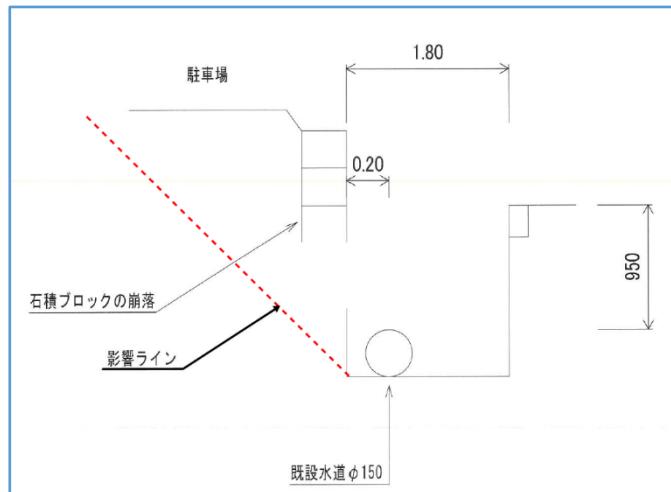
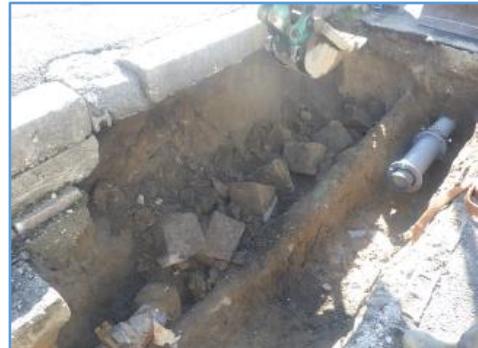
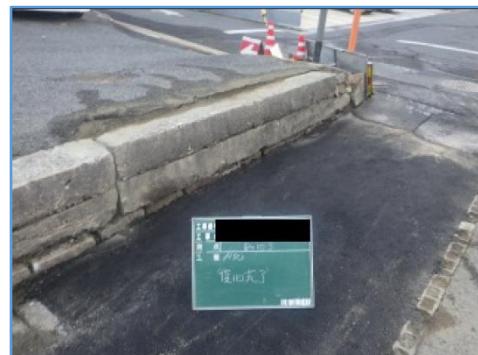
事例番号	7-18	事故分類	物損公衆災害
被災内容	石積崩落	工事区分（工種）	管布設工 150mmGXPEDCP
職種	土木	発生年月日	令和7年11月29日

新旧管連絡のため機械掘削中に駐車場の石積ブロックが崩落した。

要因	人的	埋設物が浅い為、安易に作業ができると決めつけていた	対策	始業前ミーティングにおいて、矢板設置作業手順の確認及び徹底を行う
	物的	—		
	管理的	段階確認・周囲の確認不足		
原因	作業従事者の確認不足及び自己判断の甘さ

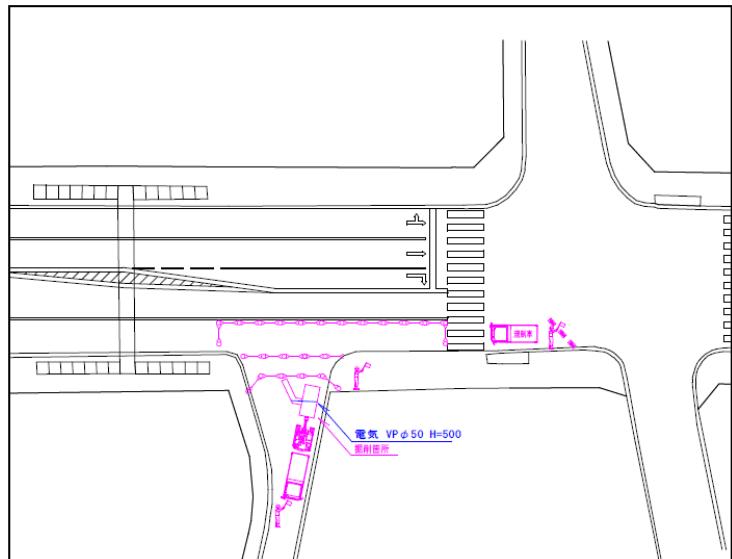
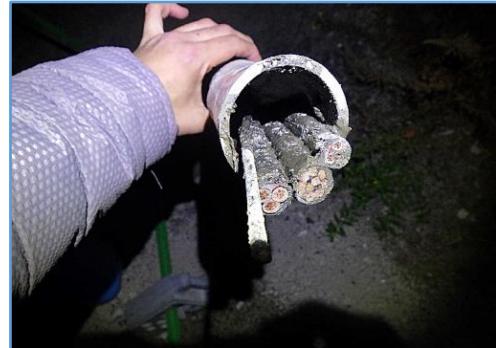
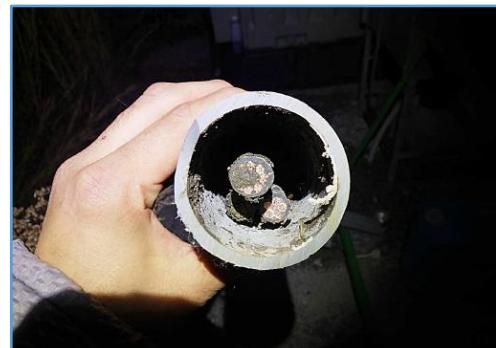
事例番号	7-19	事故分類	公衆物損災害
被災内容	電気ケーブル切断	工事区分（工種）	管布設工 100mmGXPEDCP
職種	土木	発生年月日	令和7年12月8日

管布設のため掘削を行っていた際、不明管（ビニル管  $\phi 50$ ）が出てきたため、小さな穴を開け水が出ないことを確認後、廃止された給水管と思い切断したところ、中に3本の電気ケーブルが入っていた。

要因	人的	水道管と思い込み管を切断してしまった	対策	<ul style="list-style-type: none"> <li>掘削範囲内の地下埋設物立会時に把握を徹底する。</li> <li>不必要に管を切断しない。</li> </ul>
	物的	掘削範囲内に不明管があった（掘削時に影響なし。）		
	管理的	掘削範囲内に地下埋設物立会時に把握できなかった管があった		
原因	掘削範囲内の地下埋設物立会時に把握出来ていなかった。

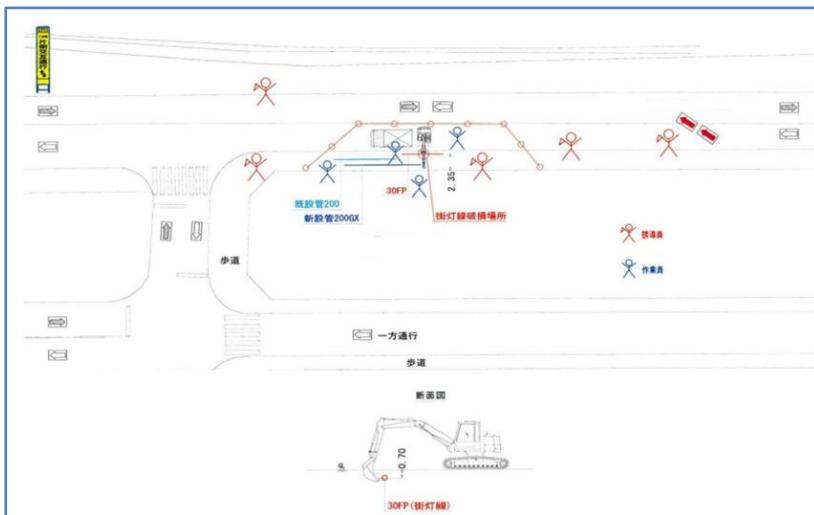
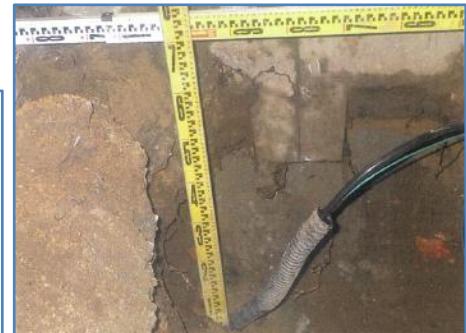
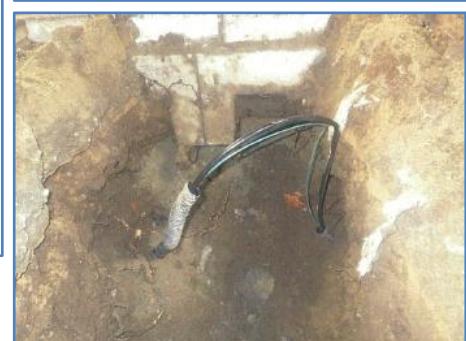
事例番号	7-20	事故分類	物損公衆災害
被災内容	街灯ケーブル切断	工事区分（工種）	管布設工200mmGXPEDCP
職種	土工	発生年月日	令和7年12月12日

給水管取付替えのため、夜間バックホウにて掘削中に街灯ケーブルを切断した。

要因	人的	埋設管の確認不足	対策	・段階確認の再徹底を業者全員で行う。 ・大丈夫であろうではなく、確実に目視確認の徹底。 ・安全対策を実施後、作業に取りかかることの徹底。
	物的	—		
	管理的	資料・段階確認不足		
原因	不用意に機械掘削を行ったこと。
