# 貯水槽チェックポイント

管理不備の事例

日常の管理における参考として管理不備と判断される事例の主なものを紹介します。

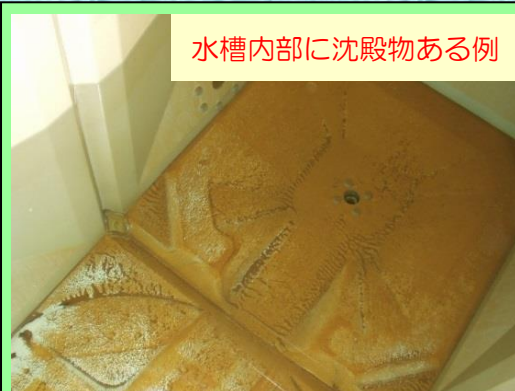
水槽内部に沈殿物ある例

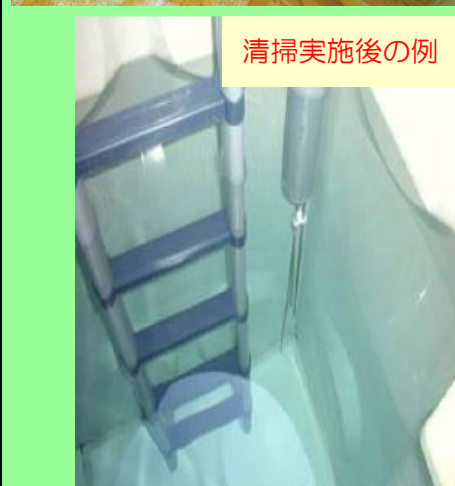
清掃実施後の例

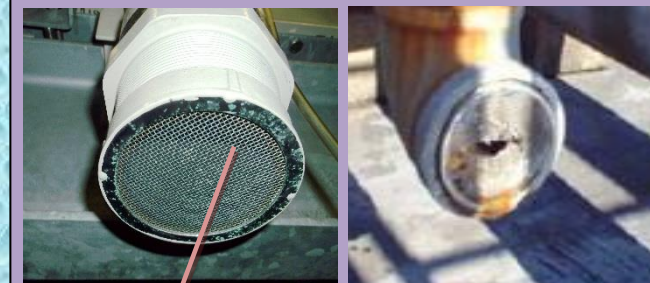
防虫網

左：良好な状態 右：破損の例

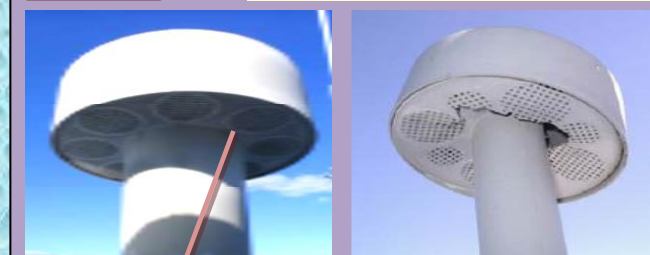
通気管

左：良好な状態 右：破損の例

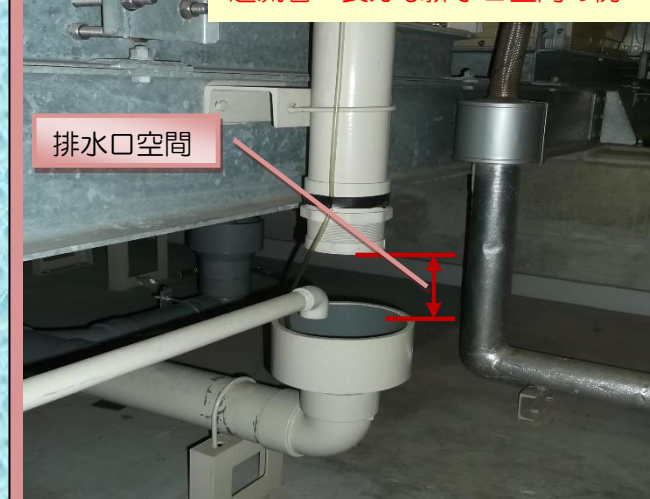
越流管 良好な排水口空間の例

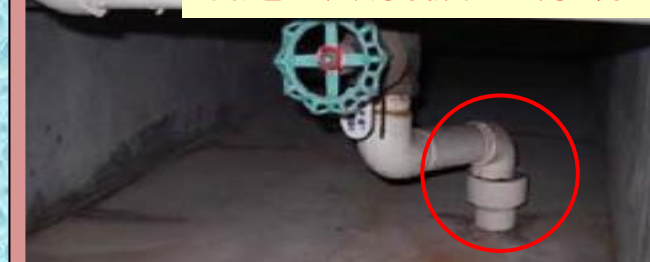
水抜管 不十分な排水口空間の例

水抜管の管端部が排水受けに入っている。

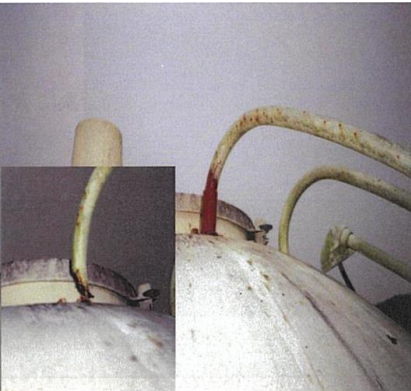
貯水槽に取り付けられている梯子は使用可能ですか。梯子取り付け部のボルト等が腐食していると脱落や折損により転落事故につながります。安全に点検・清掃を行うために梯子の状態確認をお願いします。

梯子腐食破損(上部)

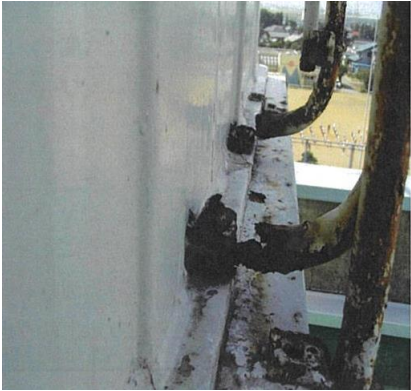
梯子腐食破損(下部)

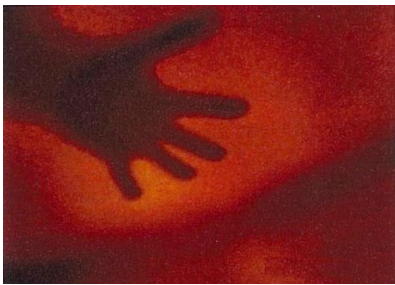
F R P 水槽の場合、表面の劣化により光の透過がみられる場合があります。

光が透過すると槽内に藻や水生生物が繁殖して水質が悪化する場合があります。

光の透過(槽内から外にかざした手の形がはっきりと確認できる)

対策：外壁（光の透過部分）を再塗装する。

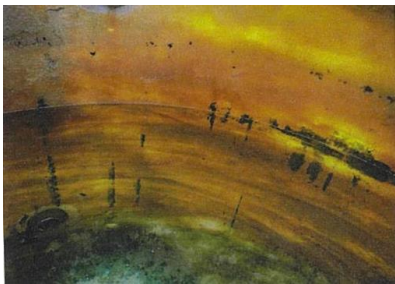
藻の発生

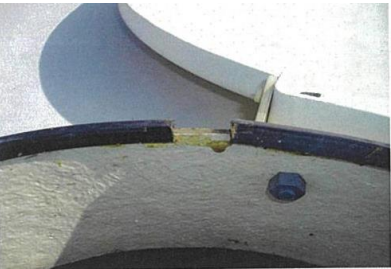
密閉性が損なわれたり、破損しているとほこりやその他衛生上有

害なものが水槽内に入り、水質を悪化させるおそれがあります。

パッキンの劣化

パッキンが劣化していないか、マンホールが破損していないか、風などで開かないように固定してあるかなどの確認をお願いします。

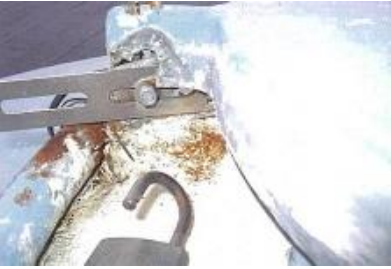
鍵取り付け部破損

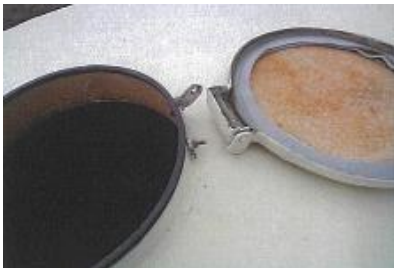
マンホール取り付け部破損

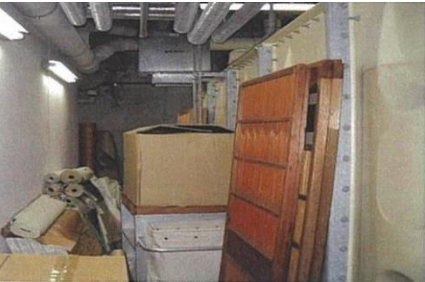
また、水槽の周囲やポンプ室等が物置かしていませんか。物が多く置いてあると点検に支障をきたすことになり、異常の発見が遅れることにつながります。

周囲が物置化

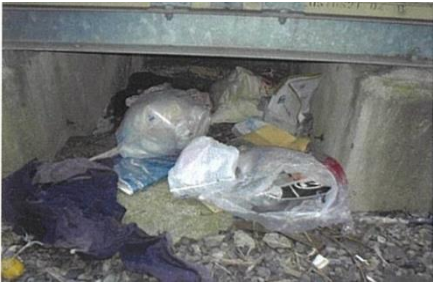
水槽下部が物置化

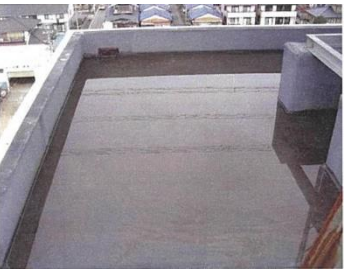
水槽本体の漏水、水抜管バルブの漏水、設備機器からの排水等と水槽施設周囲からの排水や湧水によって水たまりがあると、蚊等の発生により不衛生になりやすいので、排水不良および漏水については箇所ごとの原因を究明しましょう。

排水不良によるたまり水

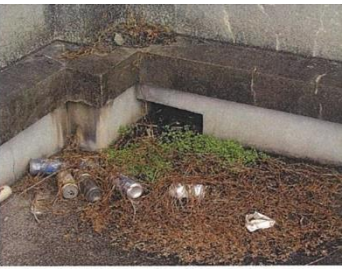
排水口のつまり

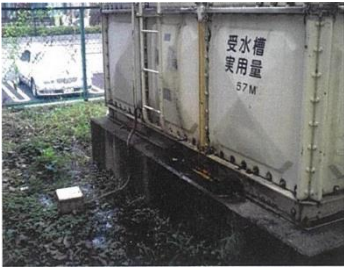
本体の漏水によるたまり水

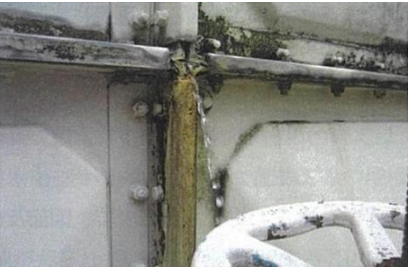
パネル式水槽では、接合部のパッキン不良により漏水が発生する場合があります。

接合部から漏水

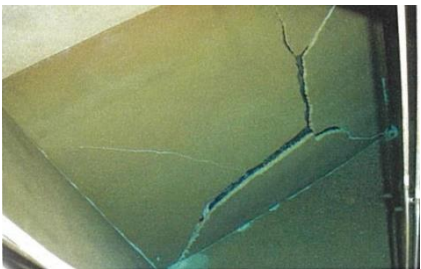
長年の使用により腐食等によって水槽本体に亀裂(大きなひび)が入ることがあります。

本体に亀裂

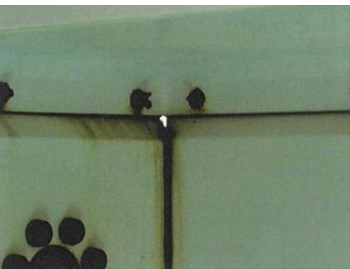
接合部のすき間
