# 広島市水道局 建設工事安全協議会

(令和7年度 第2回)

令和8年1月

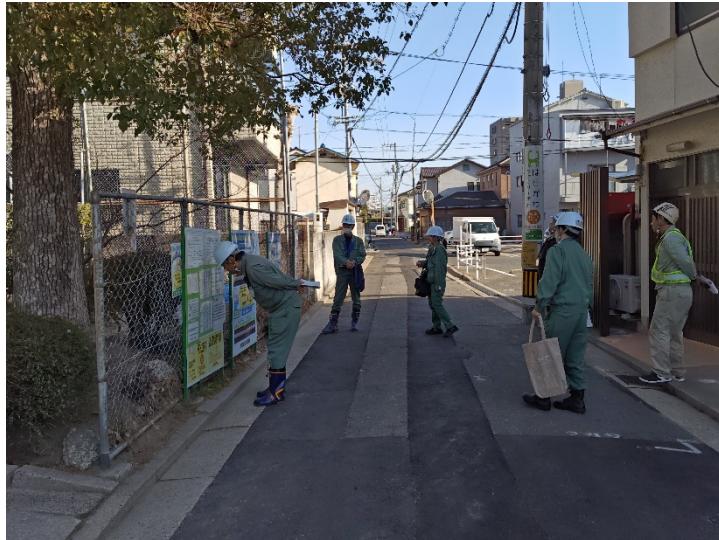
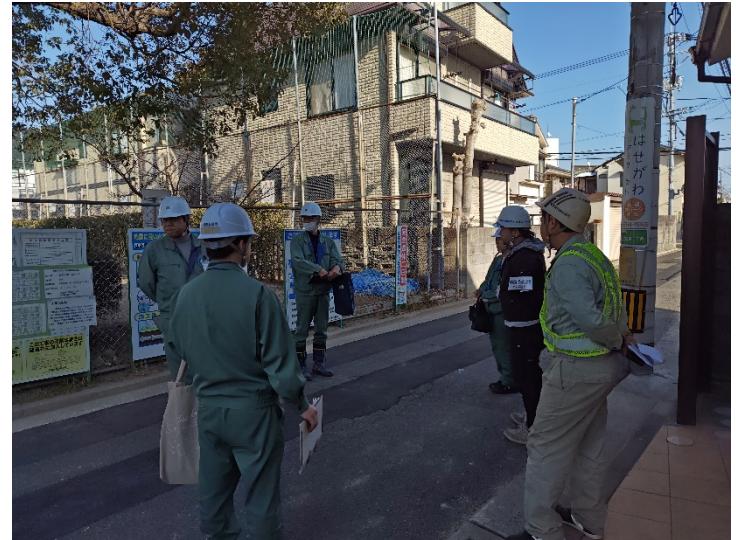
工事名	江波東一丁目ほか配水管改良工事
-----	-----------------

工事名	江波東一丁目ほか配水管改良工事
工事場所	広島市中区江波東一丁目ほか1か所
受注者	株式会社新陽建設
工期	令和7年8月25日から令和8年5月2日まで
工事概要	老朽化した配水管の改良工事
当日の施工内容	既設配水管の撤去

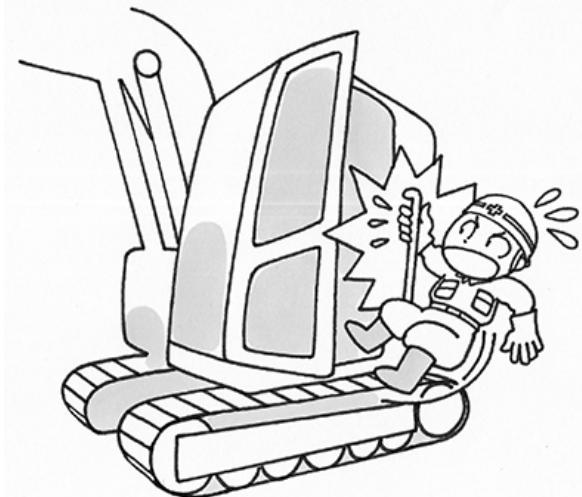
油圧ショベルの運転台の取手を掴んだところ、手が滑りキャタピラーから転落しそうになった

給油作業で使用した手袋を、次の作業で引き続いて使用しないこと。また、昇降の際は、両手両足の4箇所のうち、1箇所だけを動かして安全を確保し、「三点確保(三点支持)」の基本的な動作を守ること。

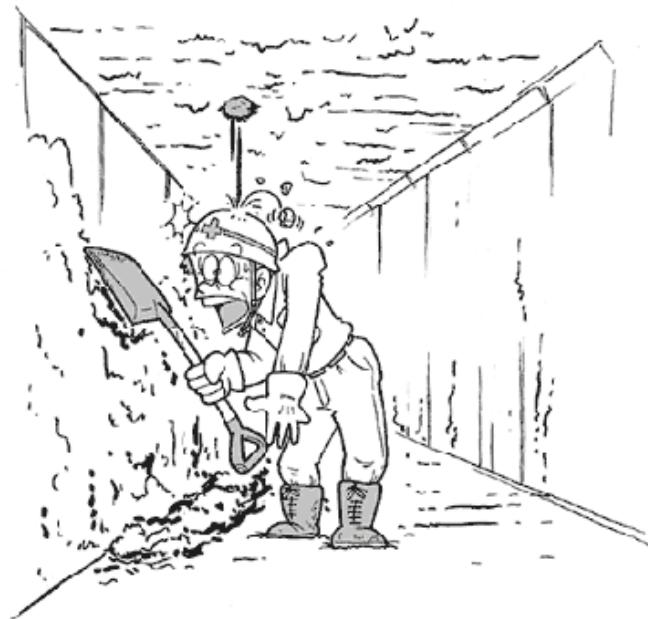
### 土塊が落ちてきて、ヘルメットに当たった

地下鉄敷設工事現場において、土止壁に付着した土石をスコップにより手作業で除去していたところ、既設の下水道構造物の下部に付着していた土塊が落下し、ヘルメットに当った。

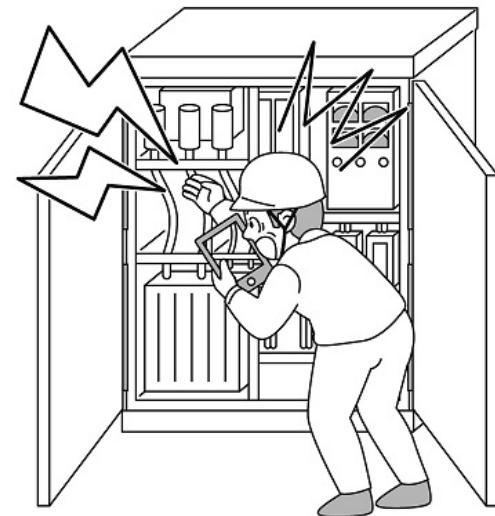
受電設備の月次点検中に、誤って充電部に接触して感電しそうになった

撮影に気を取られて、不用意にキュービクル内をのぞきこんだこと。

- ・キュービクル内の点検作業は、通電状態を確認してから行う。
- ・停電作業ができないときは、感電対策を行う。

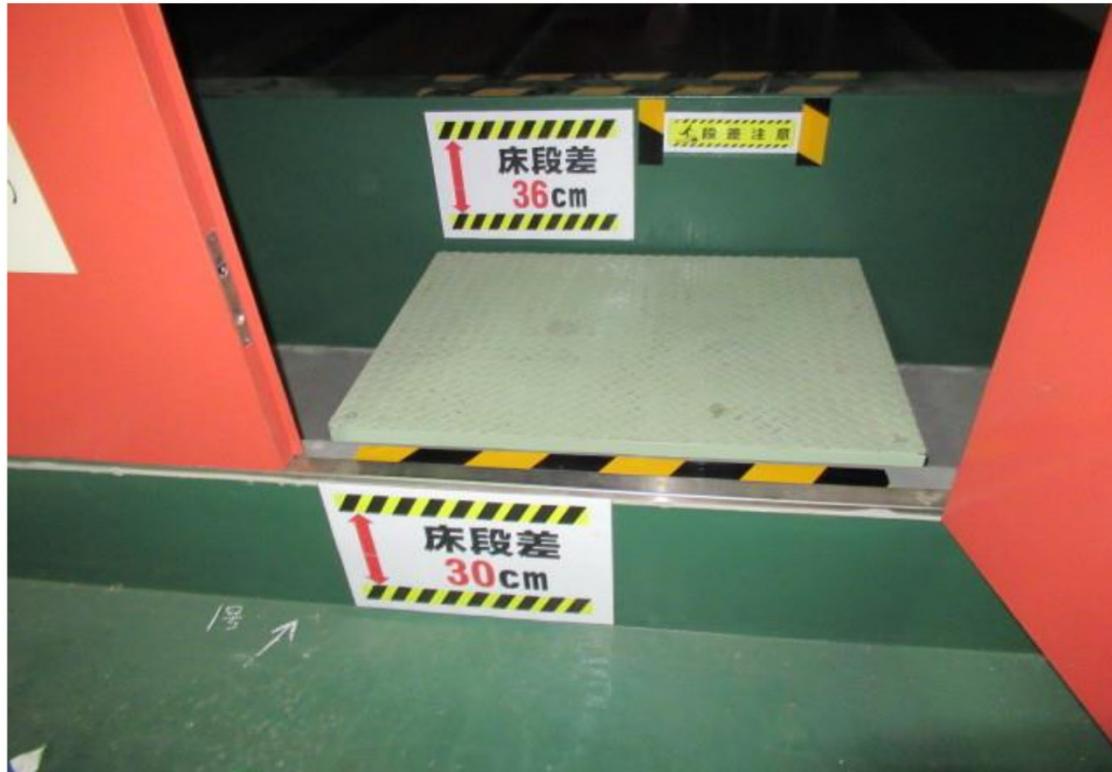
転倒防止-3

## ➤ 床段差幅の表示

- ✓ 段差の幅を数字で表示し、見える化することにより、一層の注意喚起を促している。

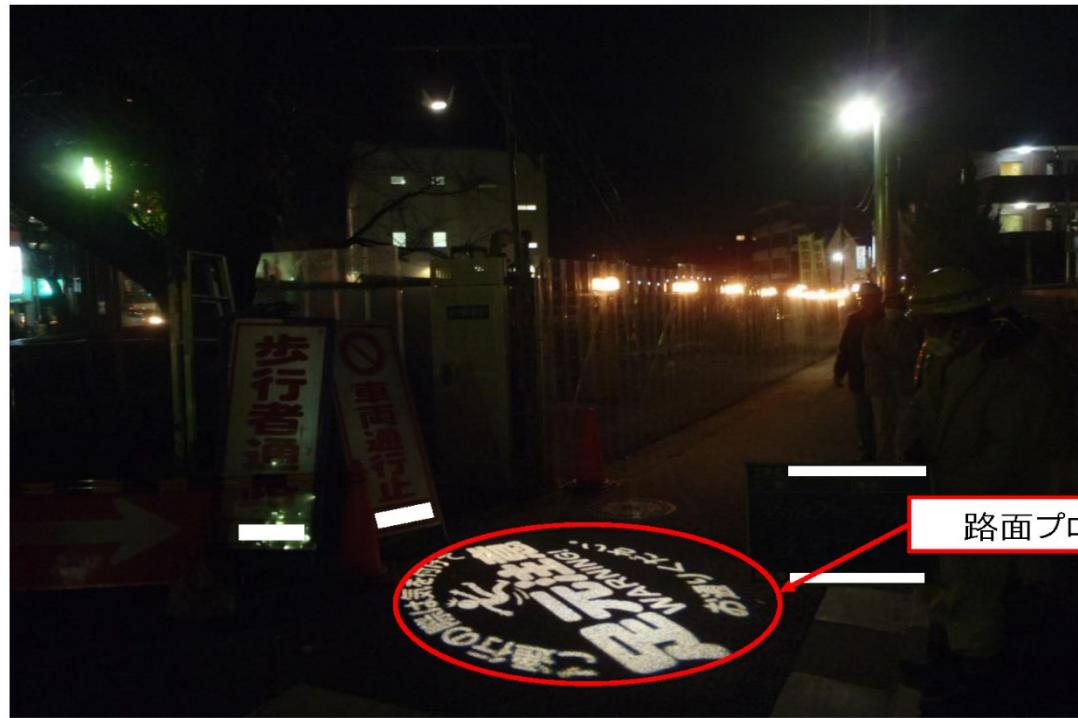
転倒防止-6

## ➤ 夜間時における歩行者等への注意喚起

- ✓ 視認性の良い路面プロジェクタにより、夜間時における歩行者及び自転車への注意喚起を行っている。

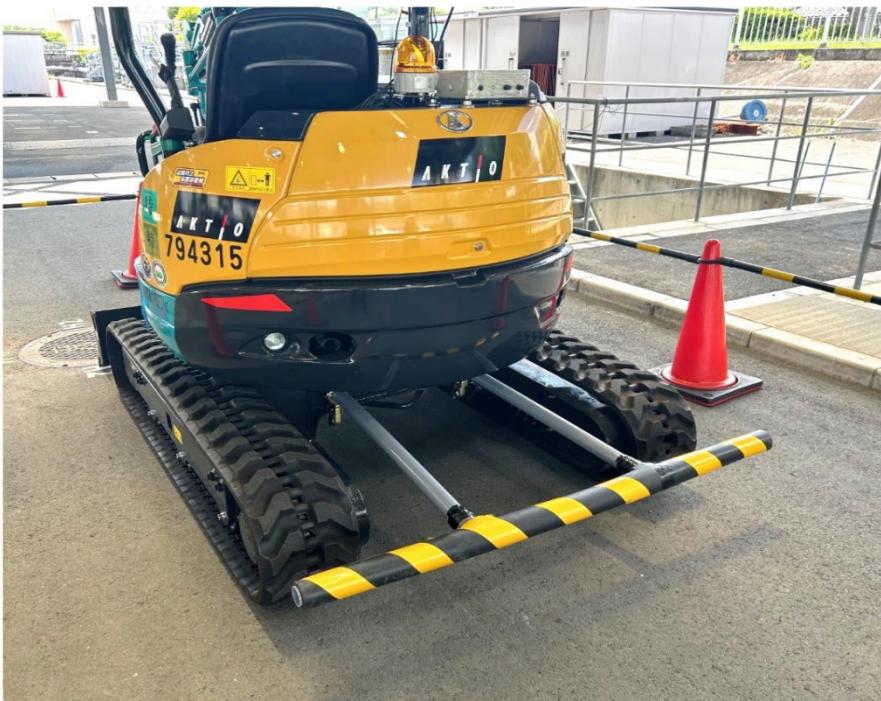
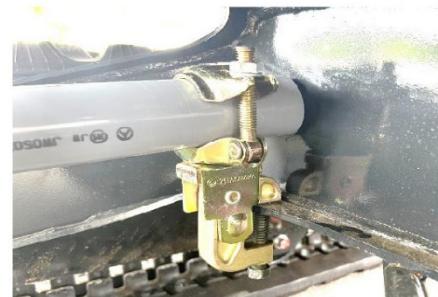
【塩ビ管で作る接触防止装置】

## ➤ コスパ最高、効果抜群、塩ビ管で作る「接触防止装置」

- ✓ バックホウと作業員との接触災害は、骨折などの重大事故となり、重機の後進時に多く発生。
- ✓ 接触防止装置を取付けることで、キャタピラーが接触する前に、塩ビ管で警告。
- ✓ 安価に製作でき、取付け取外しも簡単な上、効果は抜群。

材 料	個数
塩ビ管Φ40×4m	1
TS継手チーズ40	2
トラ養生カバー60mm×1.7m	3
キヤッチクランプ	2

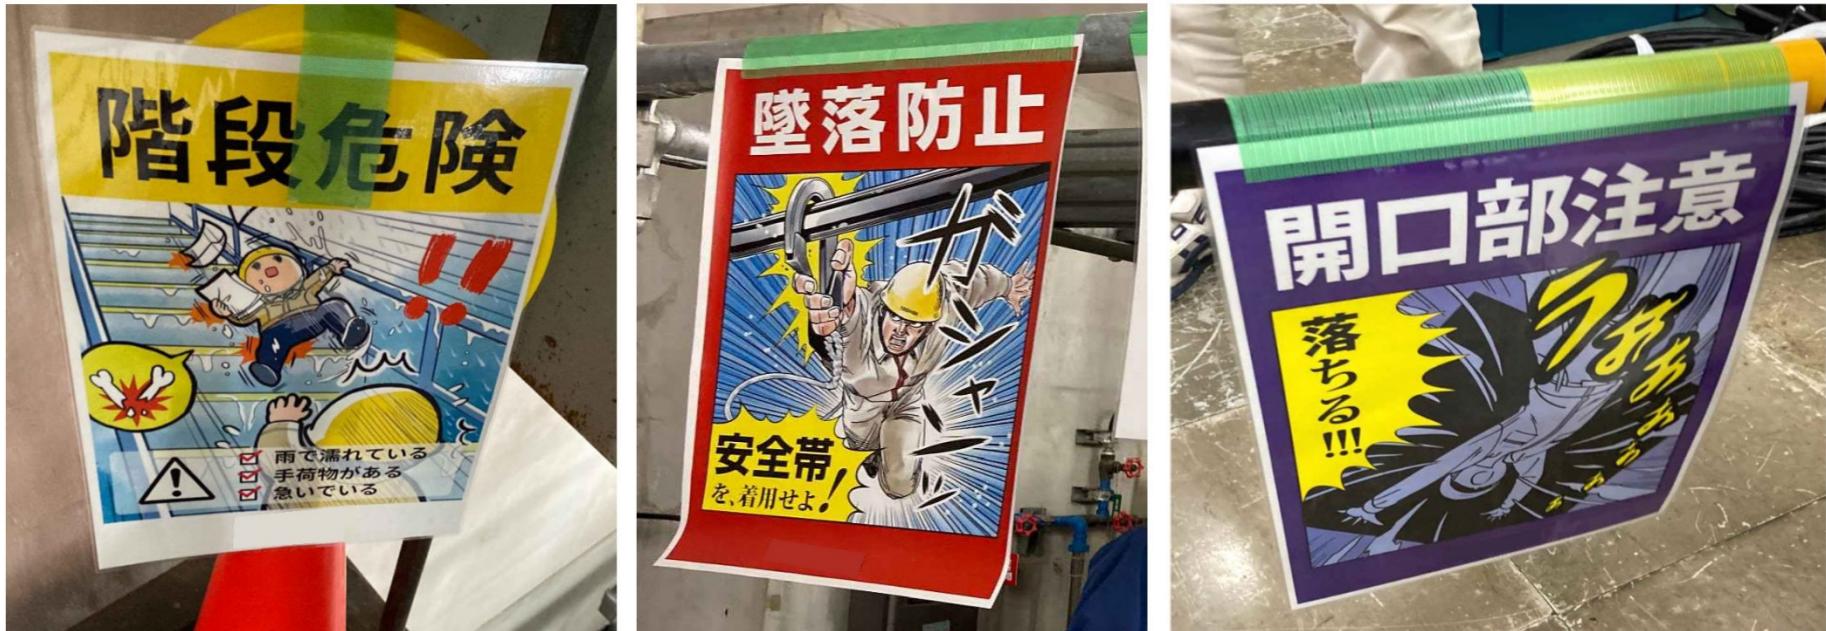
【イラストを使用した注意喚起表示事例】

## ➤ イラストを使用した注意喚起表示

- ✓ 現場の注意喚起表示に、大きくイラストを使用。
- ✓ 危険を視覚的に理解できるため、熟練者だけでなく、新規入場者や外国人労働者の危険予知にも効果的。
