ヒヤリハット事例から学ぶ職場の安全

ヒヤリ・ハット事例

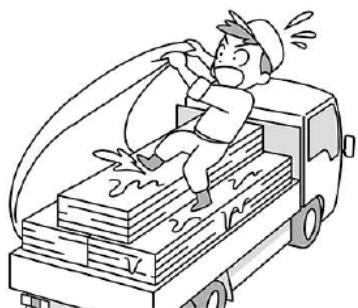
トラック荷台上で鋼材に掛けていたシートを剥がす作業中、雨で濡れた鋼材の上で足が滑り転倒しそうになった

配送先工場で鋼材を降ろす前準備として、トラック荷台に上がり、鋼材に掛けているシートを剥がす作業中、雨で濡れた鋼材の上で足（安全靴）が滑り転倒し、トラック荷台から転落しそうになった。安全帯を着用していたので転落しなかった。

足元の注意不足（雨で濡れた鋼材は滑りやすいことの考慮が不足）

安全帯の着用（トラックの荷台での作業では、安全帯を着用しないことが多いが、荷台からの転落防止のため、安全帯の着用が必要）

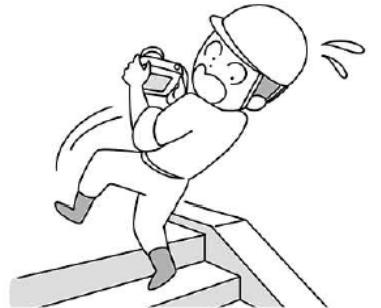
暗がりの中で写真撮影のため後ろに下がった時、階段に気づかず転落しそうになった

観光資源開発のため寺院の現地事前調査の際、暗がりの中で寺院内部の写真を撮ろうと後ろに下がった時、後ろの階段に気づかず、後ろ向きに4段程転落した。

足を踏み外して最下部まで落下したら大怪我を負うところであった。

歩行先の安全確認が不足していた。

写真を撮る時は被写体に注意を集中させるため、足元や後方への注意がおろそかになりがちである。撮影現場の周囲の状況を事前によく確認すること、撮影しながら身体を移動させるときには危険予知を行うことを習慣づける。

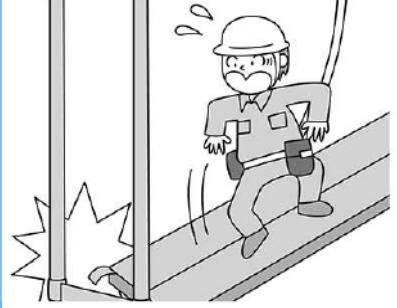
足場の組立工事で足場上を歩行中、足場板のツメが破損して板が傾き、バランスを崩して転落しそうになった

建築工事の現場で足場組立工事をしていて高さ5mの足場上を歩行中、突然足場板のツメがちぎれて乗っていた足場板が傾き、バランスを崩して転落しそうになった。幸い安全帶を着用していたので5m下には墜落せず、右ひざの軽い擦り傷でした。

足場板の事前の点検が不十分で、ツメ取付け部の劣化に気づかなかったこと。

目視でいいので足場板の事前点検を必ず行うこと。

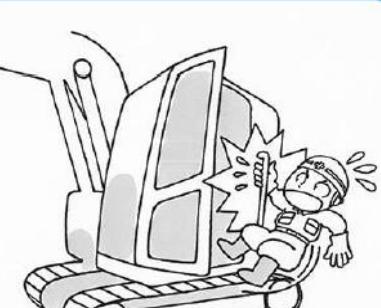
油圧ショベルの運転台の取手を掴んだところ、手が滑りキャタピラーから転落しそうになった

ビル解体工事現場にて、油圧ショベルに乗り込むためキャタピラーに上り、運転台の取手を手で掴んだところ、直前の給油作業により手袋に重油が付着していたため、手を滑らせキャタピラーから転落しそうになった。

慣れた動作だったこともあり、手袋に重油が付着していたことに注意を払わず運転台の取手を掴んだこと。

給油作業で使用した手袋を、次の作業で引き続いて使用しないこと。また、昇降の際は、両手両足の4箇所のうち、1箇所だけを動かして安全を確保し、「三点確保(三点支持)」の基本的な動作を守ること。

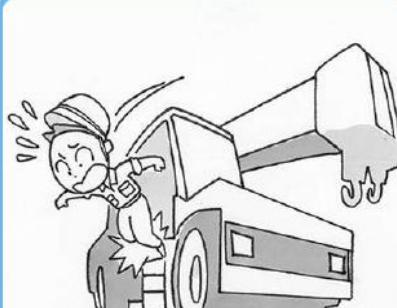
ラフテレーンクレーンからの降車時、運転席にてつまずき転落しそうになった

作業現場にて、ラフテレンクレーンから降車する際、運転席にてつまずき転落しそうになった。

ラフテレンクレーンからの降車時、足元を十分に確認しなかった。

ラフテレンクレーンからの降車の際は、手すりをもち、クレーンのステップに背を向けて降車しないこと。

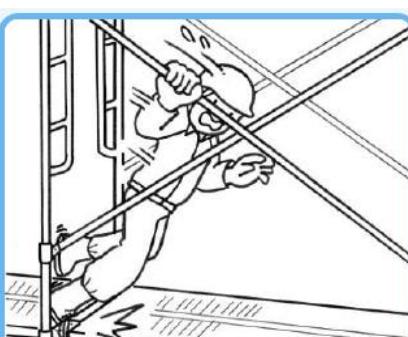
枠組み足場の作業床で転倒しそうになった

建設現場の足場は、段差がないように組み立てるとともに、よく点検して番線や紐など足が引っかかるおそれのあるものを放置しない。

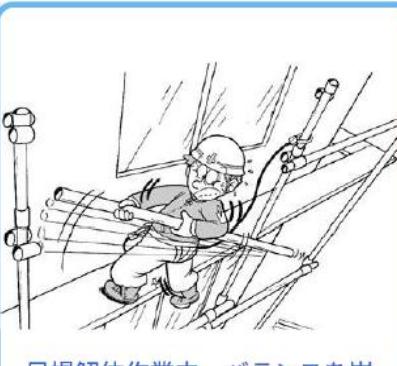
足場解体作業中、バランスを崩して転落しそうになった

外壁改修工事の外部足場解体作業中、部材を引き抜いたときにバランスを崩して墜落しそうになりました。

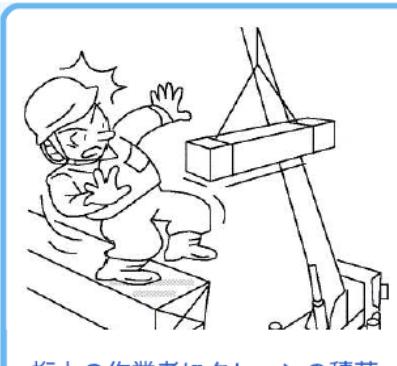
桁上の作業者にクレーンの積荷が接触しかかり、転落しそうになった

午前9時50分頃、木造住宅の建方作業中、
移動式クレーンで木材の梁を設置しようとした
時、桁の上で作業中の作業者に吊荷が接触
しそうになり、作業者はバランスを失い、危うく
転落しそうになった。

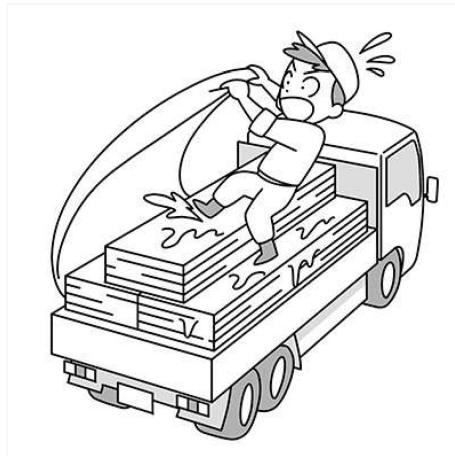
トラック荷台上で鋼材に掛けていたシートを剥がす作業中、雨で濡れた鋼材の上で足が滑り転倒しそうになった

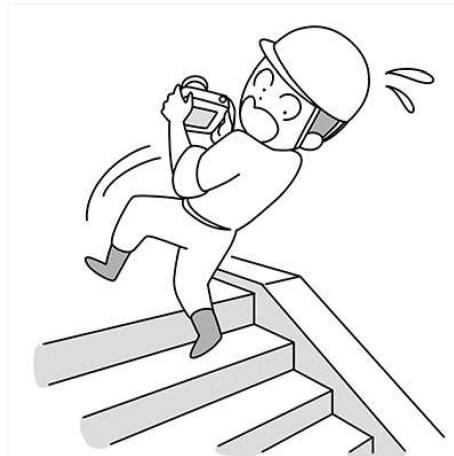
暗がりの中で写真撮影のため後ろに下がった時、階段に気づかず
転落しそうになった

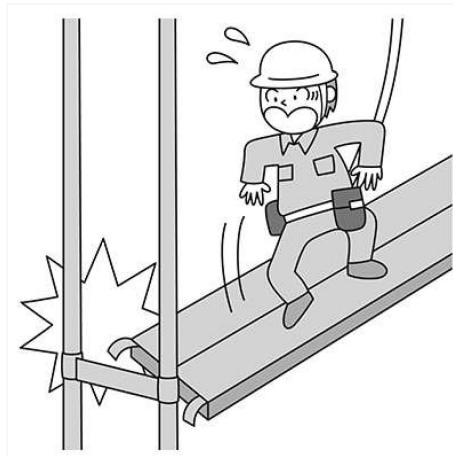
足場の組立工事で足場上を歩行中、足場板のツメが破損して板が傾き、バランスを崩して転落しそうになった

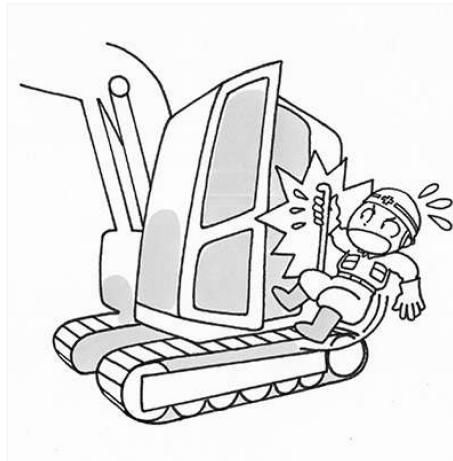
油圧ショベルの運転台の取手を掴んだところ、手が滑りキャタピラーから転落しそうになった

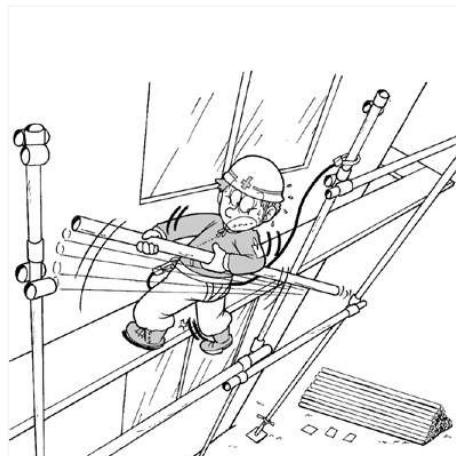
足場解体作業中、バランスを崩して転落しそうになった

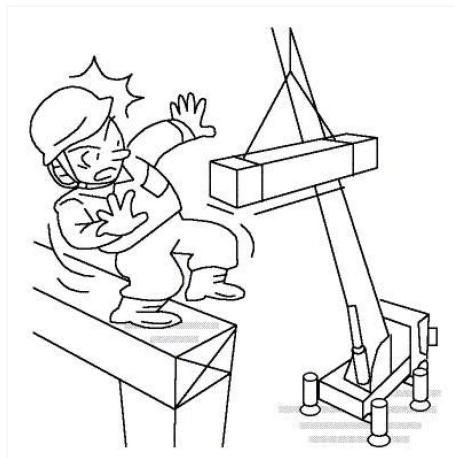
桁上の作業者にクレーンの積荷が接触しかかり、転落しそうにな
った

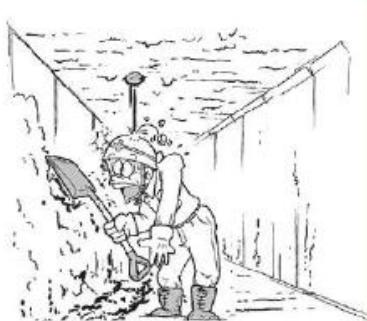
土塊が落ちてきて、ヘルメットに当たった。

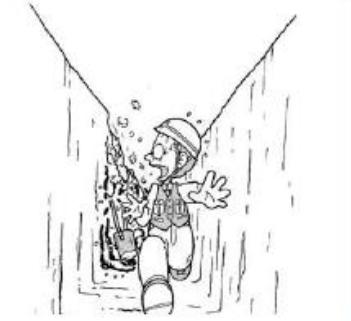
地山が崩壊したので、慌てて逃げた。

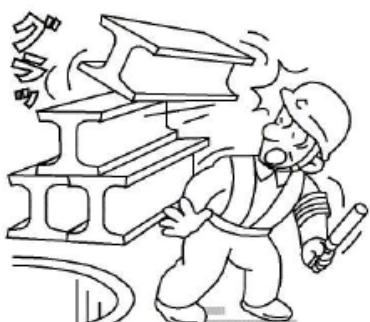
仮置き鋼材が崩れ、作業者の足に当たりそうになった。

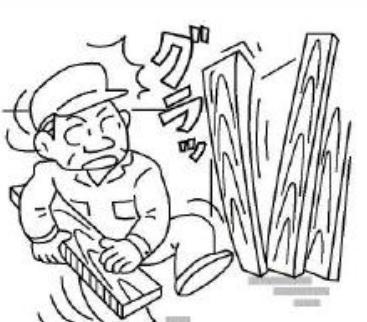
立ててあった木材が倒れて身体に当たりそうになった。

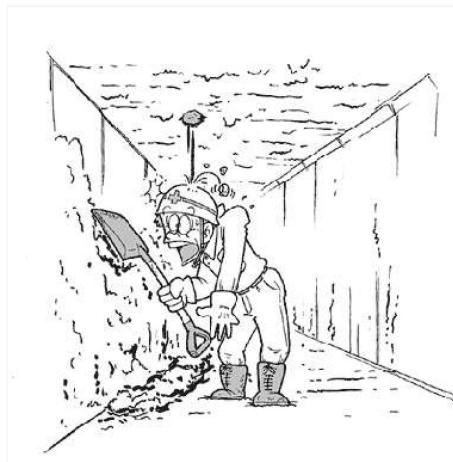
土塊が落ちてきて、ヘルメットに当たった

地下鉄敷設工事現場において、土止壁に付着した土石をスコップにより手作業で除去していたところ、既設の下水道構造物の下部に付着していた土塊が落下し、ヘルメットに当った。

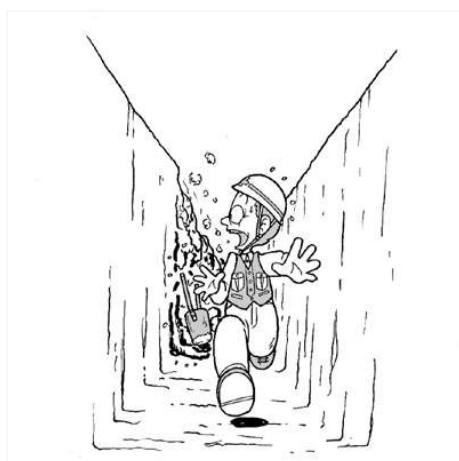
地山が崩壊したので、慌てて逃げた

農業用導水管埋設工事現場で、溝の中で床ならし作業中、地山が崩壊したので、慌てて逃げた。

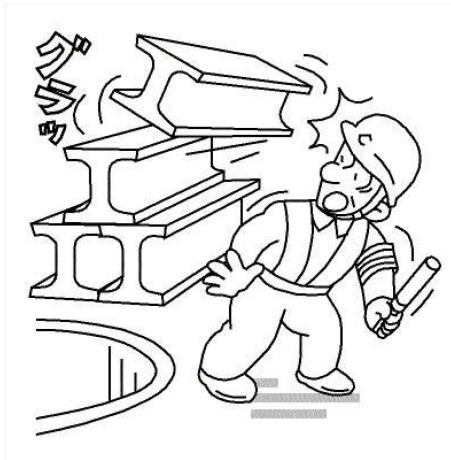
仮置き鋼材が崩れ、作業者の足に当たりそうになった

午後10時30分頃、路上開口部からクレーン車でH型鋼材を引き上げ、作業帯内の路上に仮置き作業中、上段1列目の鋼材が崩れ、そばにいた合図誘導作業者の足に当たりそうになった。

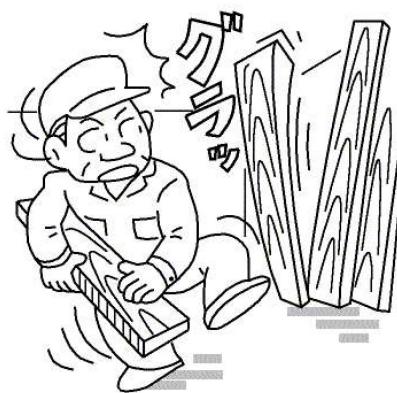
立ててあった木材が倒れて身体に当たりそうになった

午後2時30分頃、貯木場において木材の整理
作業中、後に立て掛けてあった木材が突然倒
れてきて身体に当たりそうになった。
